VOLKSWAGEN ID.3 BAKHJULSDRIFT

TESTDATO: 02.02.2026

NBF Tilstandsrapport er utarbeidet av Norges Bilbransjeforbund og Forbrukerrådet.

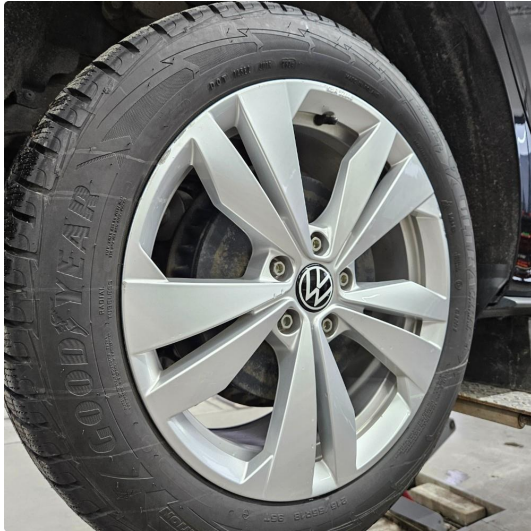
| Punkt | Beskrivelse | Plassering |
|---|---|---|
| 1.1 Dekk/Felger | skrubbermerke på ytre kant, sommer/vinter-felg | |

1.1 Skrubbermerke på ytre kant, sommer/vinterfelg

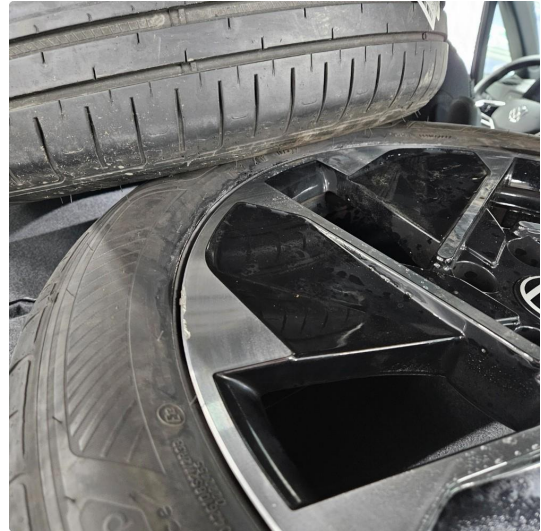
1.1 Skrubbermerke på ytre kant, sommer/vinterfelg

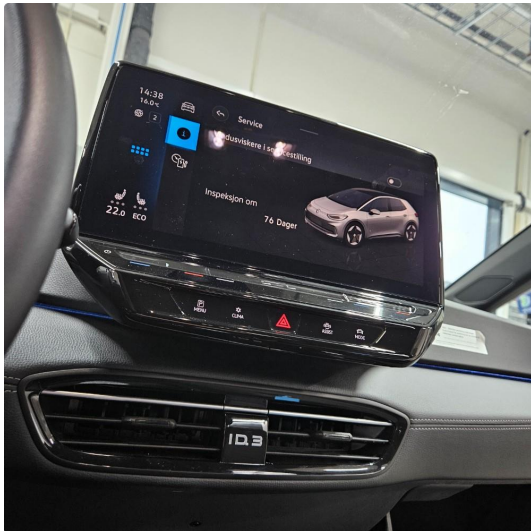
| Punkt | Beskrivelse | Plassering |
|---|---|---|
| 2.1 Service | bilens leveres med service utført | |

2.1 Bilen leveres med service utført
