# NAF Bruktbiltest

**Testdato**  
04.02.2026

| Modell | TRANSPORTER | Motoreffekt | 146 kW |
| Registreringsnr. | HK14547 | Drivstofftype | Diesel |

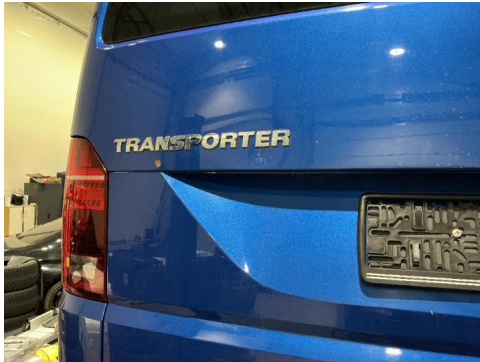
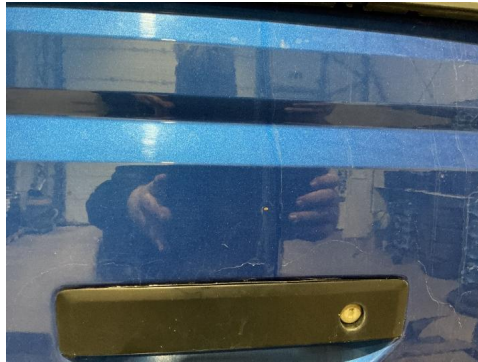
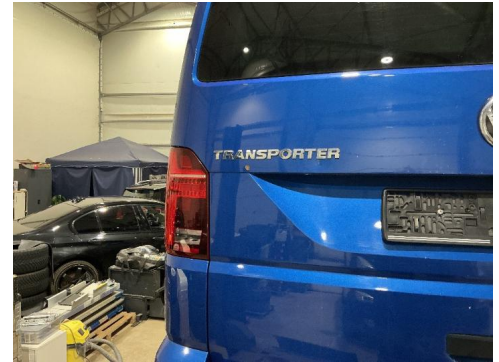
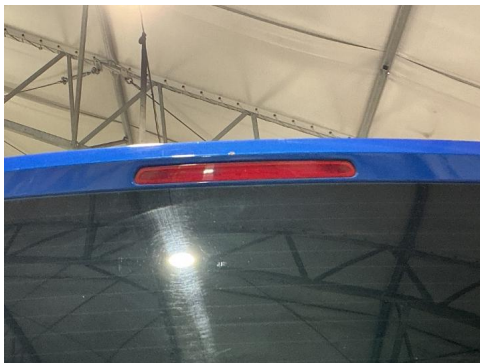
25. Bakluke

| Ref.Id | Repareres | Resultat | Beskrivelse |
|---|---|---|---|
| 86.6 | | Bulk (er): | Bakluke |
| 86.12 | | Rustangrep: | Bakluke, Venstre bakskjerm, Høyre bakskjerm, Venstre sidekanal, Venstre bakdør |

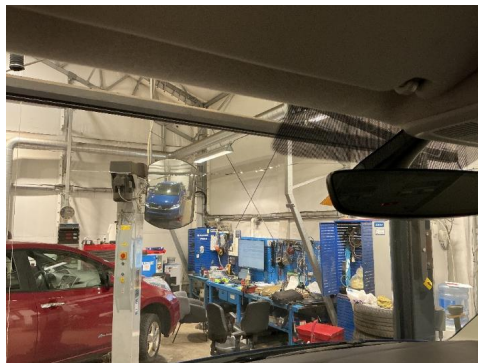
29. Frontrute

| Ref.Id | Repareres | Resultat | Beskrivelse |
|---|---|---|---|
| 81.4 | Frontrute | Sprekk i frontrute: <ul style="list-style-type: none"><li>• Reparasjonsmetode:Skift</li></ul> | |

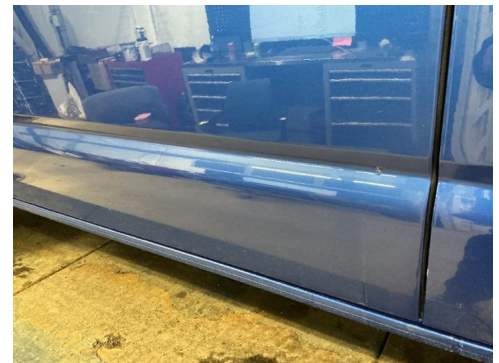
30. Høyre bakdør

| Ref.Id | Repareres | Resultat | Beskrivelse |
|---|---|---|---|
| 86.4 | | Lakkblærer | Høyre bakdør |

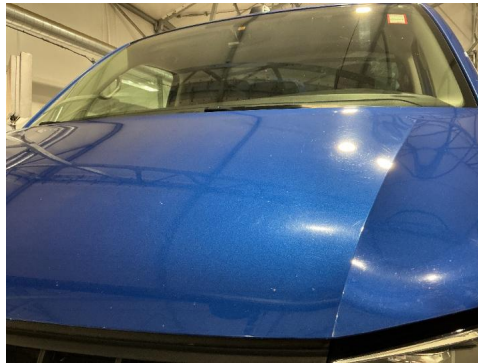
32. Panser

| Ref.Id | Repareres | Resultat | Beskrivelse |
|---|---|---|---|
| 86.14 | | Steinsprut/lakksår | Panser |

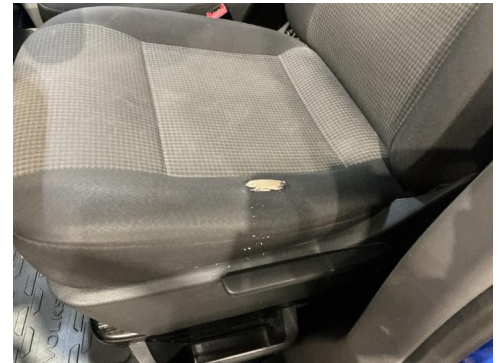
33. Seter

| Ref.Id | Repareres | Resultat | Beskrivelse |
|---|---|---|---|
| 98.3 | Seter | Hull/rift gjennom setetrekk: | Venstre foran |

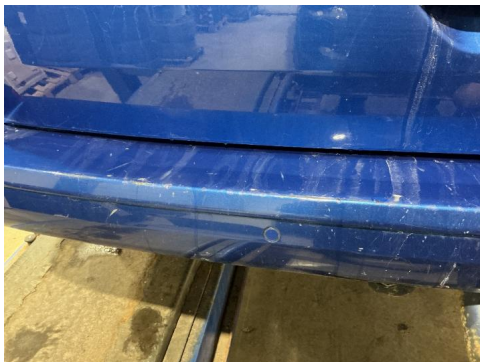
34. Støtfanger bak

| Ref.Id | Repareres | Resultat | Beskrivelse |
|---|---|---|---|
| 86.3 | | Lakkriper: | Venstre bakdør, Støtfanger bak, Støtfanger foran |

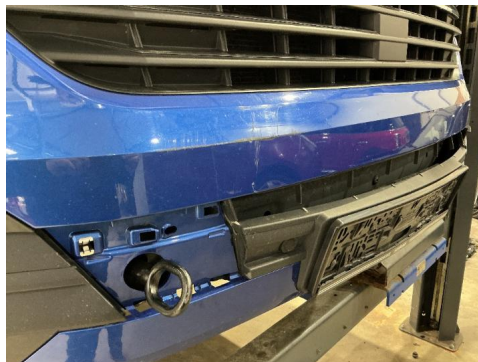
35. Støtfanger foran

| Ref.Id | Repareres | Resultat | Beskrivelse |
|---|---|---|---|
| 86.2 | Lakk / karosseri utvendig | Skadet: | Støtfanger foran |

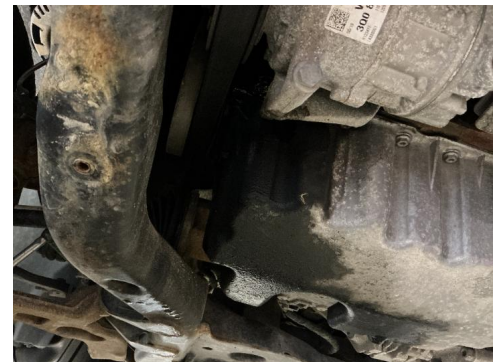
36. Utvendig tilstand motor

| Ref.Id | Repareres | Resultat | Beskrivelse |
|---|---|---|---|
| 28.1 | Utvendig tilstand motor | Oljelekkasje på motor - rengjør før nærmere kontroll | |

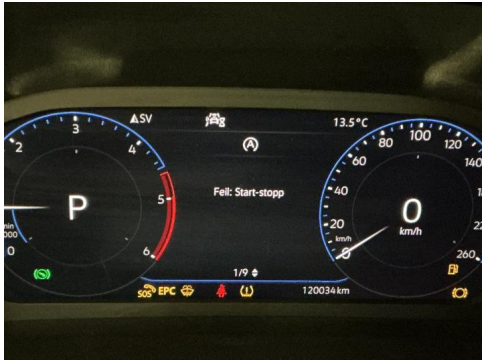
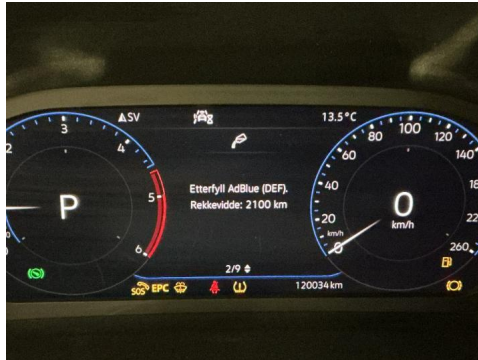
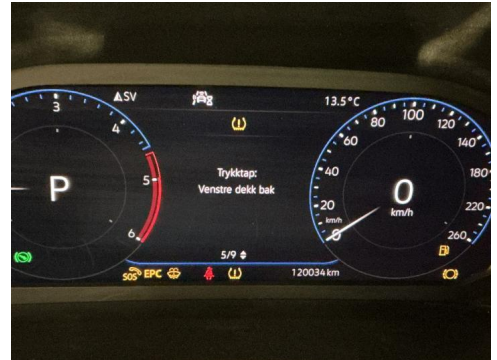
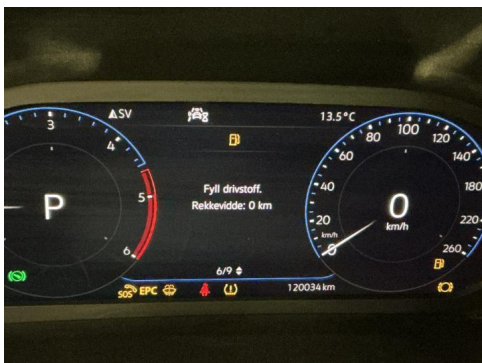
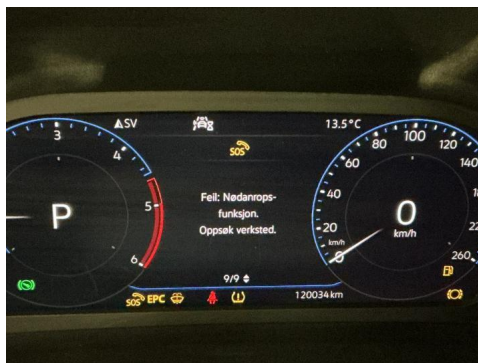
37. Varsellamper

| Ref.Id | Repareres | Resultat | Beskrivelse |
|---|---|---|---|
| 21.17 | Varsellamper | * Div lamper lyser, se bilde | |
| 22.2 | Varsellamper utvidet | Varsellampe for TPMS (Dekktrykk) lyser | |
| 22.3 | | Varsellampe for OBD (Motorlampe) lyser | |

| Ref.Id | Opplysning | Resultat | Beskrivelse |
|---|---|---|---|
| 5.13 | Bremsebelegg | * Klossevarsler lyser | |
