# NAF Bruktbiltest

**Testdato**  
03.09.2025

**Bilmerke** Audi  
**Modell** Q7 e-tron  
**Type** 4L  
**Registreringsnr.** BT51336  
**Understellsnr.** WAUZZZ4M1HD014621  
**Km.stand.** 132184  
**Farge** Svart  
**Karosseritype** Stasjonsvogn

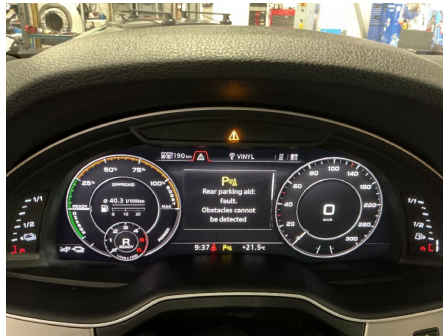
2. Varsellamper

| Ref.Id | Repareres | Resultat | Beskrivelse |
|---|---|---|---|
| 21.17 | Varsellamper | * Rear parking aid: fault | |

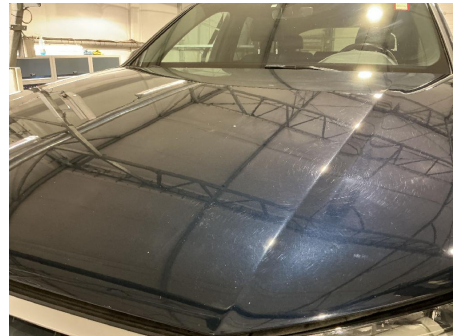
3. Panser

| Ref.Id | Repareres | Resultat | Beskrivelse |
|---|---|---|---|
| 86.12 | | Steinsprut/lakksår | Panser, Støtfanger foran |

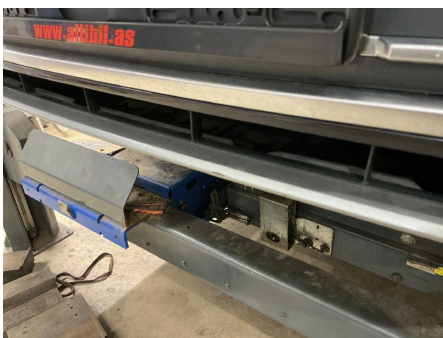
4. Støtfanger foran

| Ref.Id | Repareres | Resultat | Beskrivelse |
|---|---|---|---|
| 86.3 | Lakk / karosseri utvendig | Lakkriper: | Støtfanger foran, Støtfanger bak |

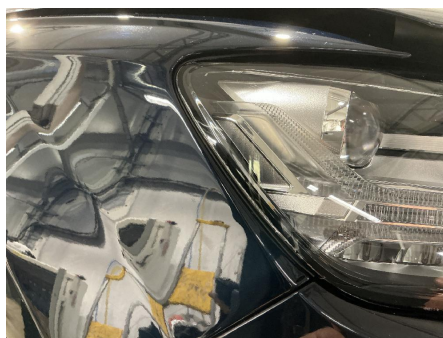
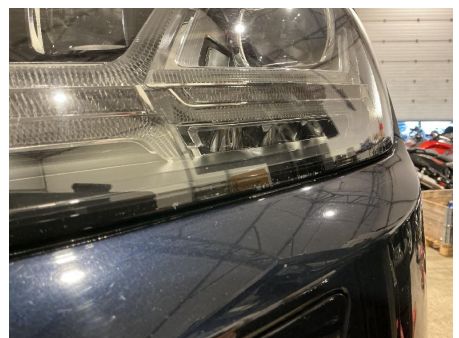
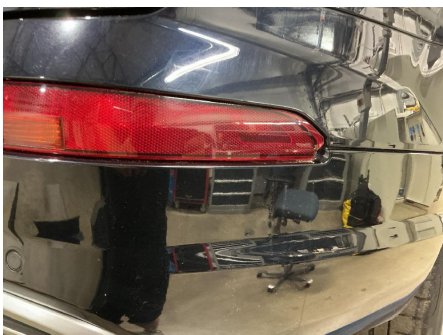
5. Lys

| Ref.Id | Repareres | Resultat | Beskrivelse |
|---|---|---|---|
| 17.11 | Lys | Skadet lykteglass: | Høyre ryggelys, Høyre blinklys bak |
| 17.12 | | Kraketert lykteglass | Venstre nærlys, Høyre nærlys |
