5738310

# NAF Bruktbiltest

**Bilmerke** Mercedes-Benz  
**Modell** GLE 250 d 4MATIC  
**Type** 166  
**Registreringsnr.** AY45932  
**Understellsnr.** WDC1660041A620618  
**Km.stand.** 189102  
**Farge** Grå  
**Karosseritype** Stasjonsvogn

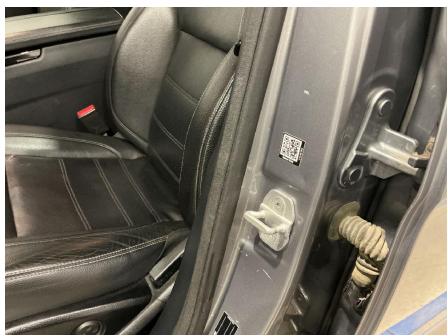
**1. Døråpning**

| Ref.Id | Repareres | Resultat | Beskrivelse |
|---|---|---|---|
| 97.1 | Døråpning | Sår eller skade: | Høyre bakdør, Venstre<br>fordør |

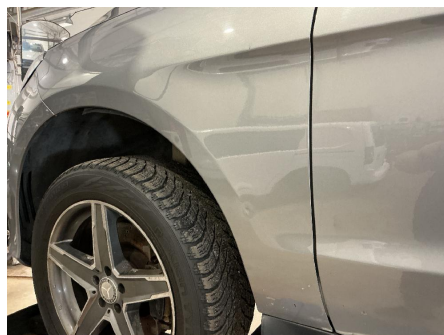
**3. Venstre forskjerm**

| Ref.Id | Repareres | Resultat | Beskrivelse |
|---|---|---|---|
| 86.1 | Lakk / karosseri utvendig | Bulk (er): | Venstre forskjerm, Bakluke,<br>Venstre fordør, Venstre<br>bakdør, Høyre bakdør |
| 86.4 | | Lakkriper: | Høyre forskjerm, Støtfanger<br>foran, Bakluke, Støtfanger<br>bak, Venstre forskjerm |
| 86.12 | | Steinsprut/lakksår | Venstre forskjerm, Panser,<br>Høyre forskjerm, Støtfanger<br>foran |

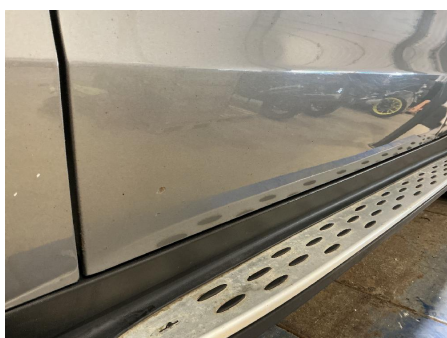
**4. Venstre fordør**

| Ref.Id | Repareres | Resultat | Beskrivelse |
|---|---|---|---|
| 86.8 | | Lakkblerer | Høyre fordør, Venstre<br>bakdør, Venstre bakskjerm,<br>Venstre fordør |
| 86.14 | | Lakkslipp/flassing | Venstre fordør, Høyre<br>fordør |

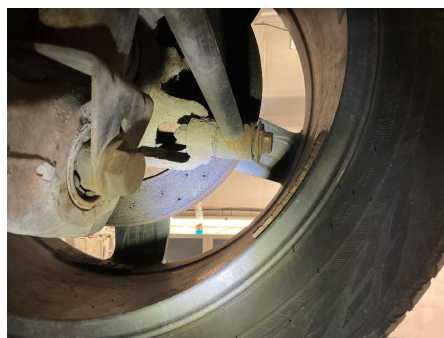
**15. Bremseskiver**

| Ref.Id | Repareres | Resultat | Beskrivelse |
|---|---|---|---|
| 6.10 | Bremseskiver | Rust på bremseskive: | Venstre foran, Venstre bak,<br>Høyre bak, Høyre foran |

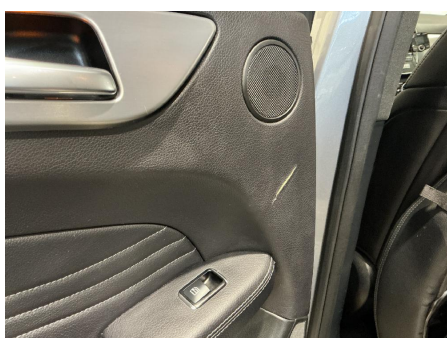
**16. Dørtrekk**

| Ref.Id | Repareres | Resultat | Beskrivelse |
|---|---|---|---|
| 96.1 | Dørtrekk | Hull/rift/flenge i dørtrekk: | Venstre bakdør |

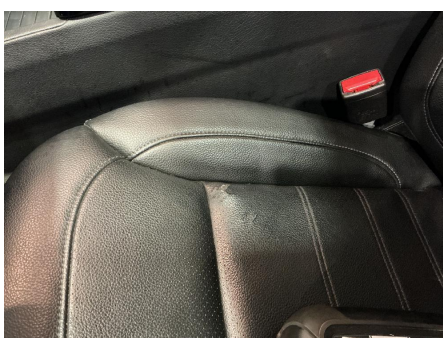
**17. Seter**

| Ref.Id | Repareres | Resultat | Beskrivelse |
|---|---|---|---|
| 98.3 | Seter | Hull/rift gjennom setetrekk: | Venstre foran |
