# NAF Bruktbiltest

**Testdato**  
23.06.2025

**Bilmerke** Mini  
**Modell** COOPER SD ALL4  
**Type** UKL/X  
**Registreringsnr.** KH87467  
**Understellsnr.** WMWZD71040WM48206  
**Km.stand.** 177454  
**Farge** Blå  
**Karosseritype** Stasjonsvogn

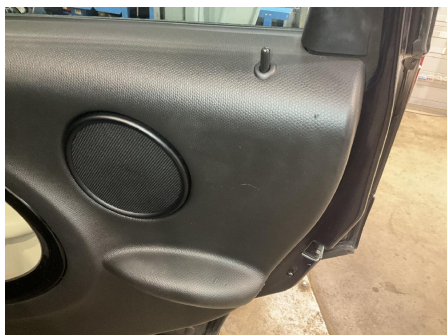
**1. Dørtrekk**

| Ref.Id | Repareres | Resultat | Beskrivelse |
|---|---|---|---|
| 96.1 | Dørtrekk | Hull/rift/flenge i dørtrekk: | Høyre bakdør |

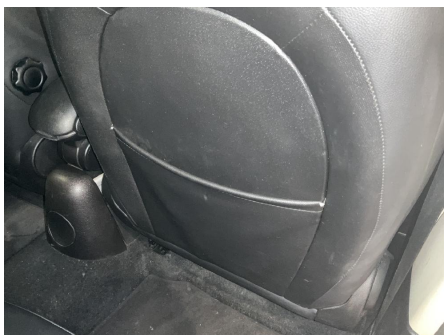
**2. Seter**

| Ref.Id | Repareres | Resultat | Beskrivelse |
|---|---|---|---|
| 98.3 | Seter | Hull/rift gjennom setetrekk: | Høyre foran, Høyre bak |

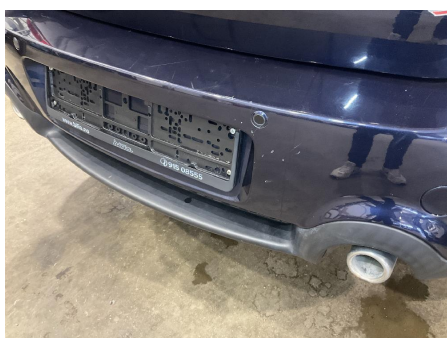
**4. Lakk / karosseri utvendig**

| Ref.Id | Repareres | Resultat | Beskrivelse |
|---|---|---|---|
| 86.3 | Lakk / karosseri utvendig | Lakkriper: | Venstre bakskjerm |
| 86.6 | | Pyntelist løs, skadet eller mangler: | Venstre bakskjerm, Høyre<br>forskjerm, Venstre<br>forskjerm |
| 86.12 | | Steinsprut/lakksår | Venstre fordør, Støtfanger<br>bak |

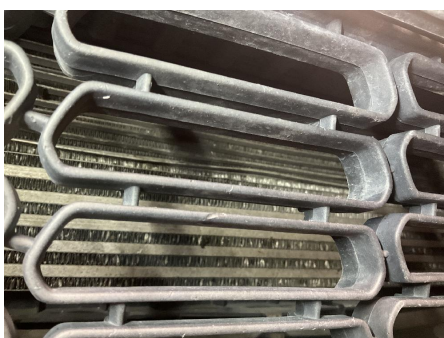
**5. Kjølesystem**

| Ref.Id | Repareres | Resultat | Beskrivelse |
|---|---|---|---|
| 32.11 | Kjølesystem | Skade / tæring på radiatorregister | |
