VOLKSWAGEN ID.3 BAKHJULSDRIFT
TESTDATO: 22.12.2025
KODE: 1910136

NBF Tilstandsrapport er utarbeidet av Norges Bilbransjeforbund og Forbrukerrådet.

OPPSUMMERT STATUS PÅ KJØRETØY

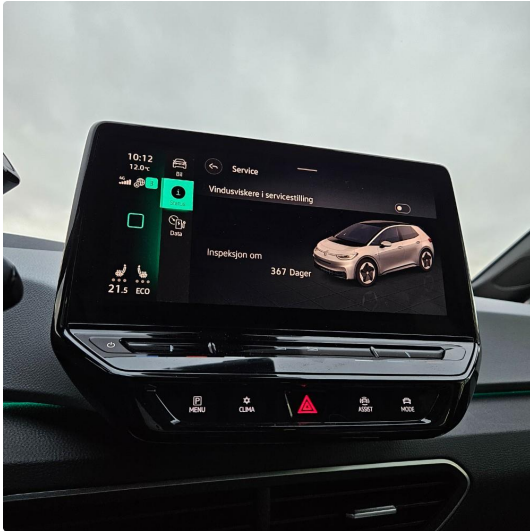
2.1 Service etter bilens intervall ikke fulgt. Finner ingen dokumentasjon på service etter 14.12.2022 / 23.956km. Over 300 dager til inspeksjon i følge display i bil nå. (Mest trolig at den har hatt service)
