**AUDI E-TRON 4X4**
**TESTDATO: 16.12.2025**
**KODE: 1904358**

**EB12331**

NBF Tilstandsrapport er utarbeidet av Norges Bilbransjeforbund og Forbrukerrådet.

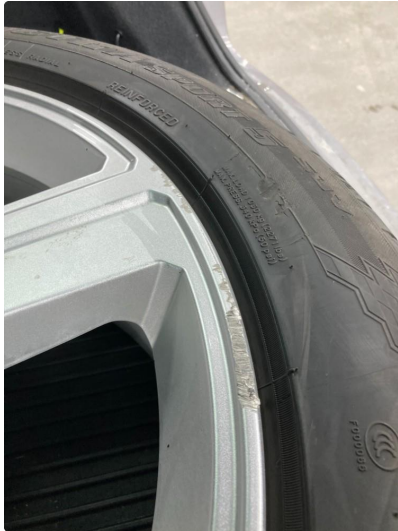
| Punkt | Beskrivelse | Plassering |
|---|---|---|
| 1.1 Dekk/Felger | Liten ripe på sommerfelg | |

1.1 Liten ripe på sommerfelg

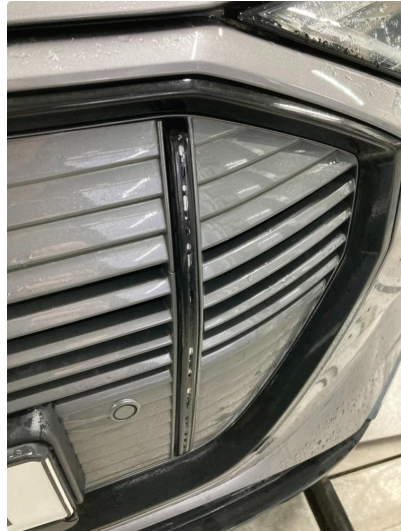
| Punkt | Beskrivelse | Plassering |
|---|---|---|
| 2.1 Opplysninger | Bilen har svarte folierte detaljer, noe flassing. | |

2.1 Bilen har svarte folierte detaljer, noe flassing.
