TOYOTA PROACE FORHJULSDRIFT

TESTDATO: 06.02.2026

NBF Tilstandsrapport er utarbeidet av Norges Bilbransjeforbund og Forbrukerrådet.

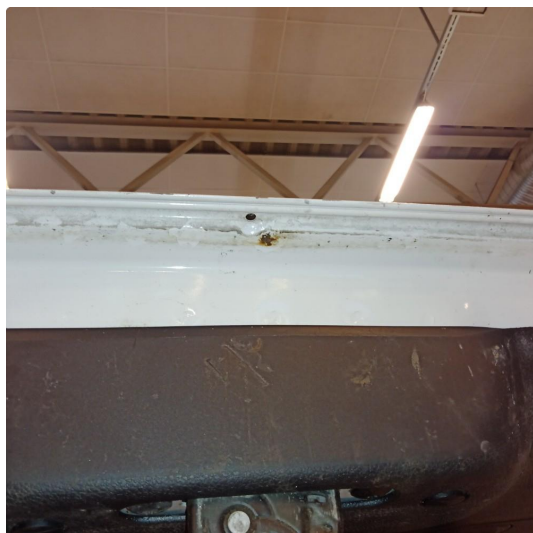
| Punkt | Beskrivelse | Plassering |
|---|---|---|
| 1.1 Bakluke | rust/korrosjon. OVERFLATERUST, BØR GJØRES NOE MED I FREMTIDEN. | |

1.1 Rust/korrosjon. OVERFLATERUST, BØR GJØRES NOE MED I FREMTIDEN.

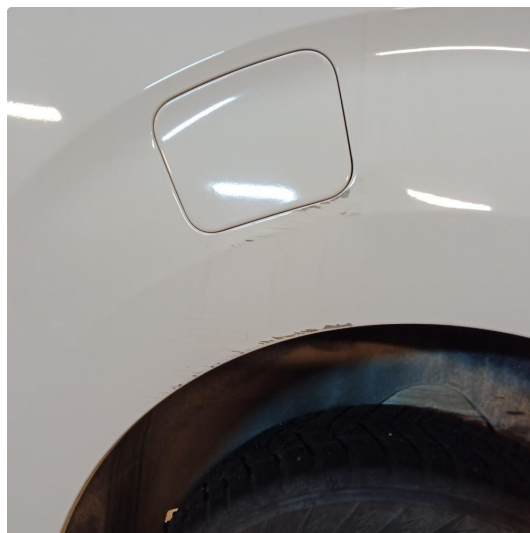
| Punkt | Beskrivelse | Plassering |
|---|---|---|
| 1.2 Skjermer | ripe(r) ned til grunning. UTBEDRINGER UTFØRT PÅ KLARGJØRINGEN / LAKKSTIF BENYTTET. | venstre bak |

1.2 Ripe(r) ned til grunning. UTBEDRINGER UTFØRT PÅ KLARGJØRINGEN / LAKKSTIF BENYTTET.

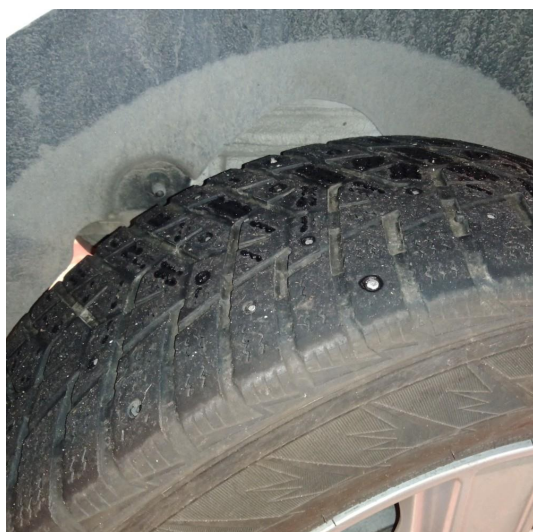
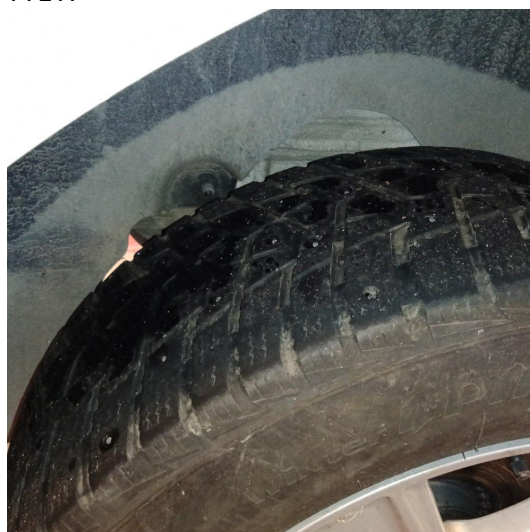
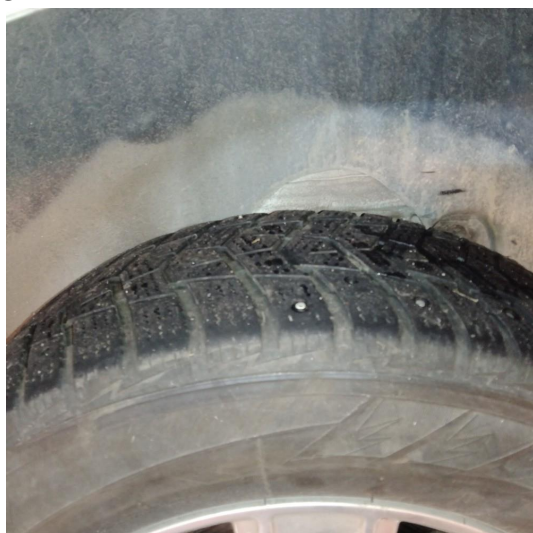
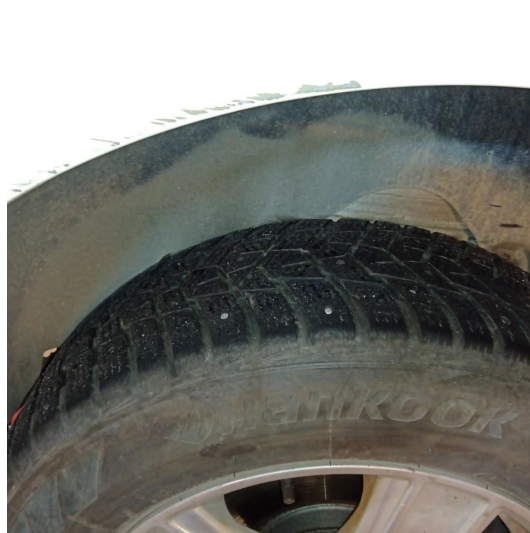
| Punkt | Beskrivelse | Plassering |
|---|---|---|
| 1.3 Dekk/Felger | piggdekk mangler pigger. VURDERES VED SALG. | bak |

1.3 Piggdekk mangler pigger. VURDERES VED SALG.

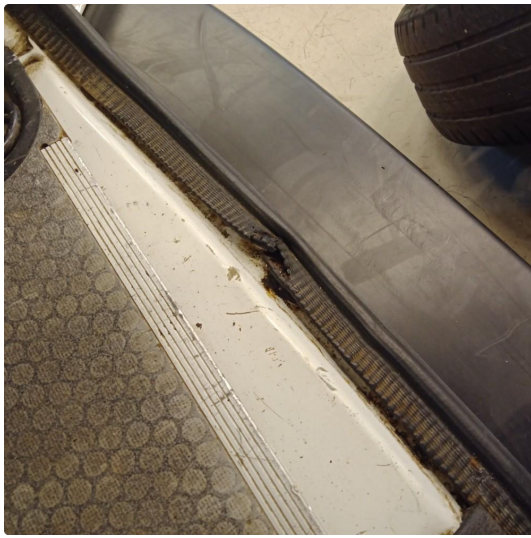
| Punkt | Beskrivelse | Plassering |
|---|---|---|
| 1.4 Terskler/innlastningssone | øvrig feil | bak |

1.4 Øvrige feil

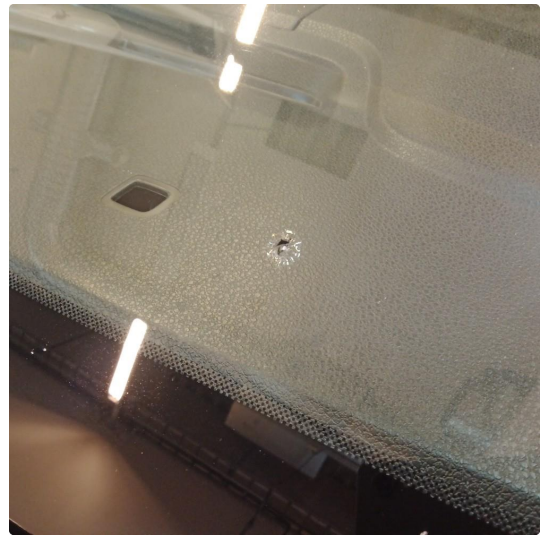
| Punkt | Beskrivelse | Plassering |
|---|---|---|
| 1.5 Frontvindu | steinsprut. KAN EVNT. VURDERE RUTEREP. | |

1.5 Steinsprut. KAN EVNT. VURDERE RUTEREP.

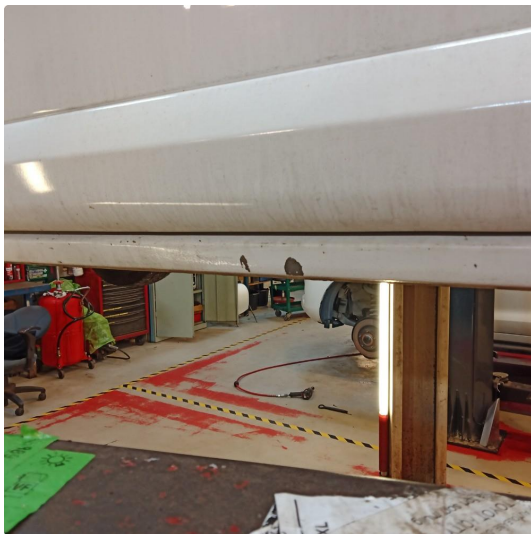
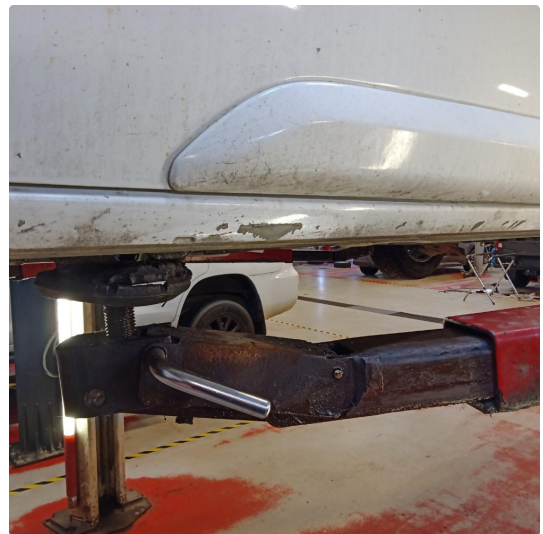
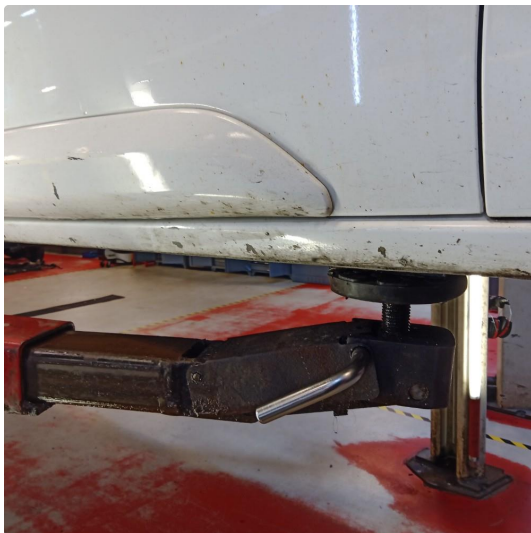
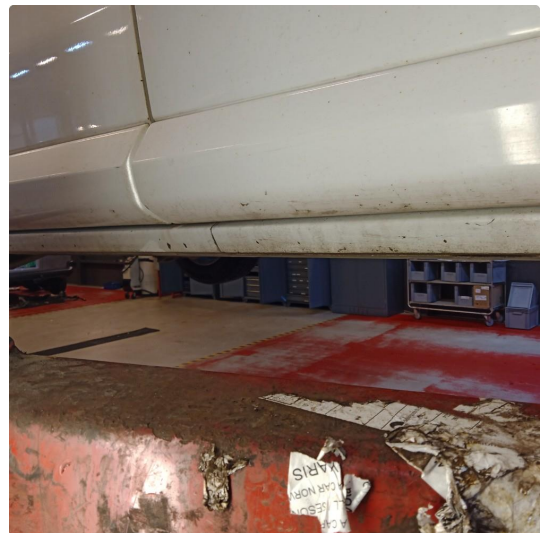
| Punkt | Beskrivelse | Plassering |
|---|---|---|
| 1.6 Kanal | ripe(r) ned til grunning. BØR GJØRES NOE MED I FREMTIDEN. | begge |

1.6 Ripe(r) ned til grunning. BØR GJØRES NOE MED I FREMTIDEN.

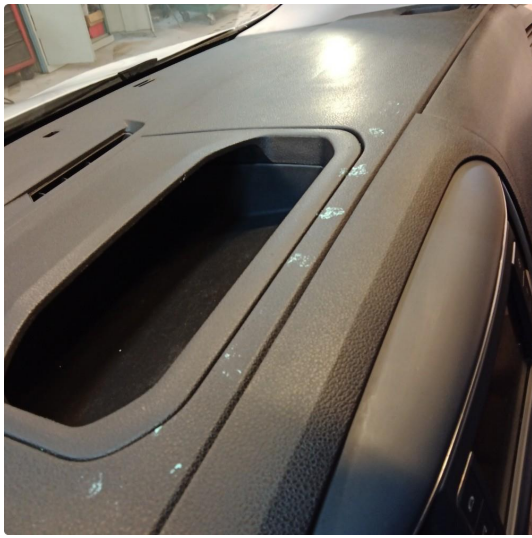
| Punkt | Beskrivelse | Plassering |
|---|---|---|
| 2.1 Dashbord | øvrig feil | |

2.1 Øvrige feil

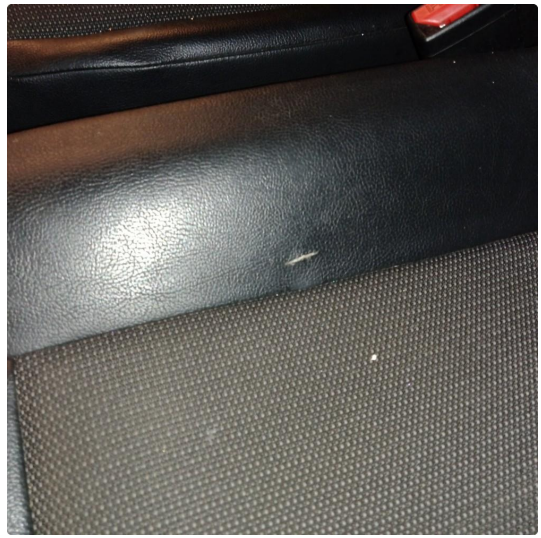
| Punkt | Beskrivelse | Plassering |
|---|---|---|
| 2.2 Seter | skade på setetrekk. LITEN RIFT. | |

2.2 Skade på setetrekk. LITEN RIFT.

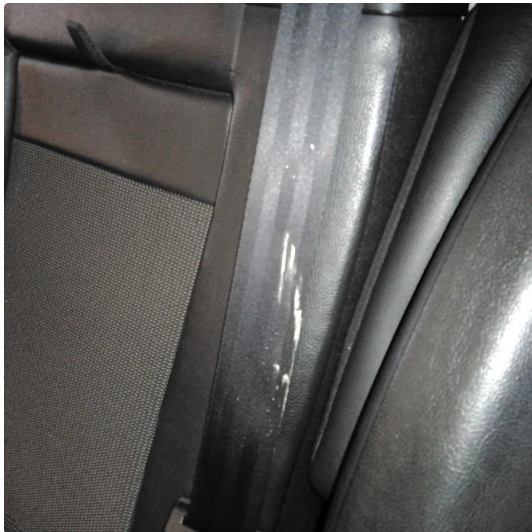
| Punkt | Beskrivelse | Plassering |
|---|---|---|
| 2.3 Bilbelte | øvrig feil. MALINGSFLEKKER. | |

2.3 Øvrige feil. MALINGSFLEKKER.
