TOYOTA COROLLA FORHJULSDRIFT

TESTDATO: 22.10.2025

CHASSISNR: SB1ZB3AE70E121306

NBF Tilstandsrapport er utarbeidet av Norges Bilbransjeforbund og Forbrukerrådet.

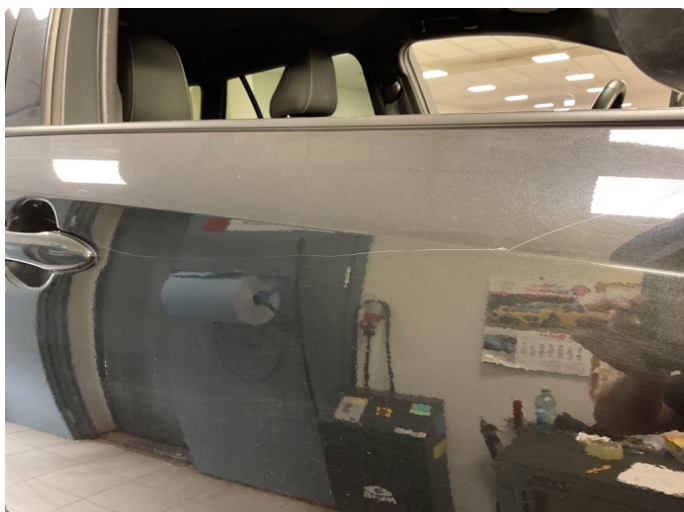
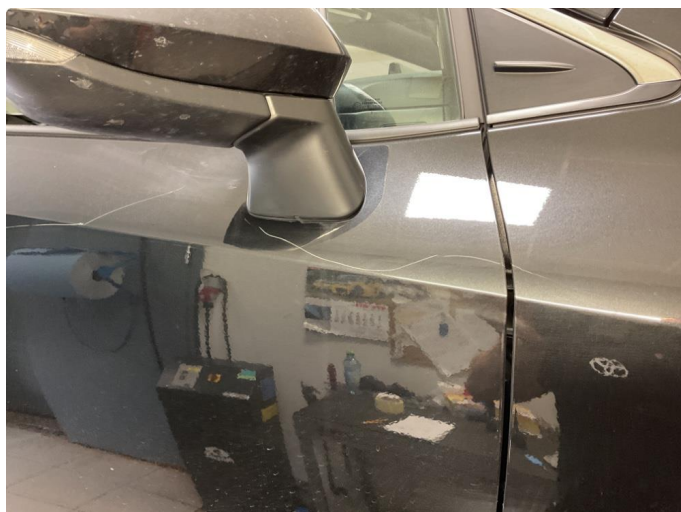
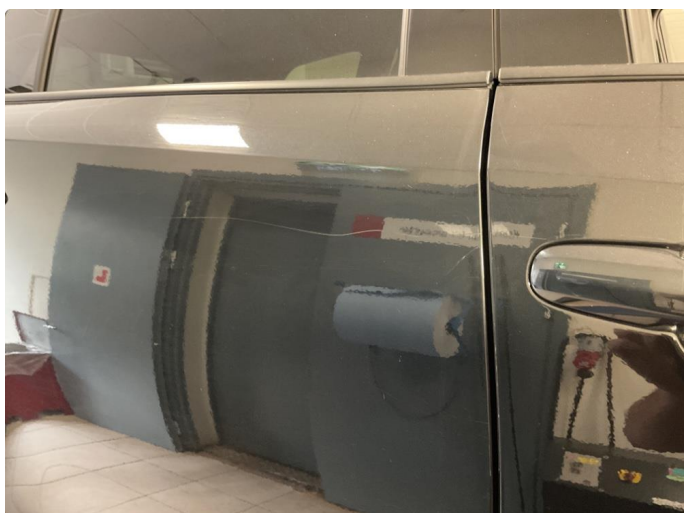
| Punkt | Beskrivelse | Plassering |
|---|---|---|
| 1.1 Dører | ripe ned til grunning | |

1.1 Ripe ned til grunning

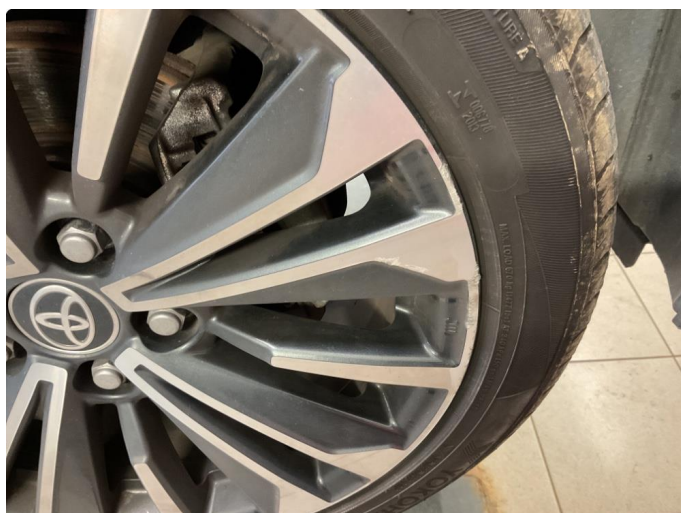
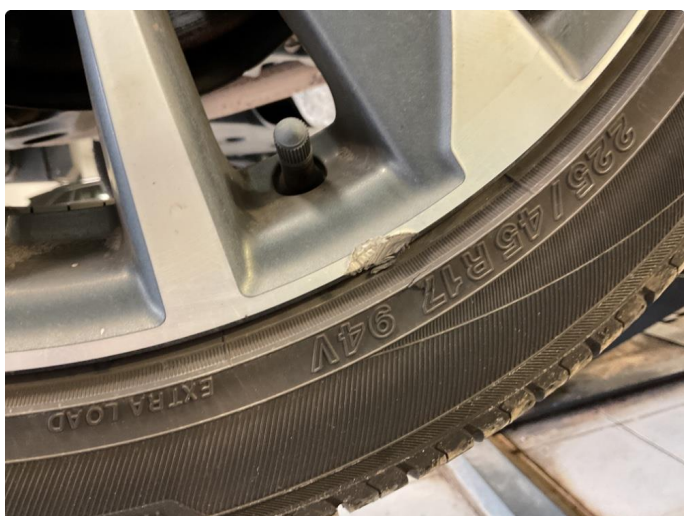
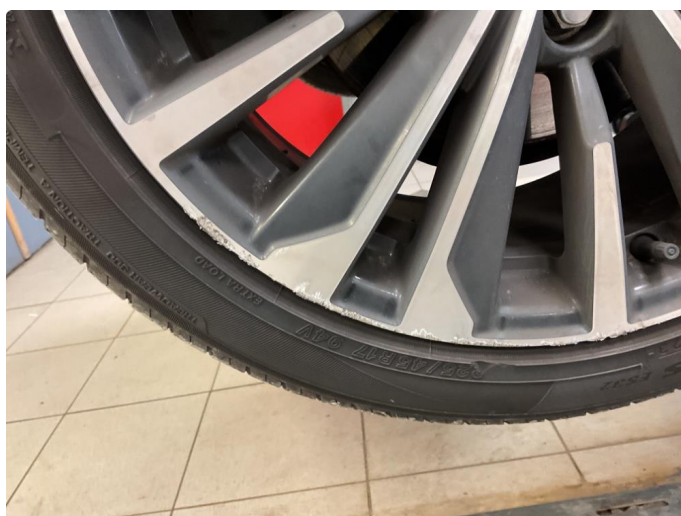
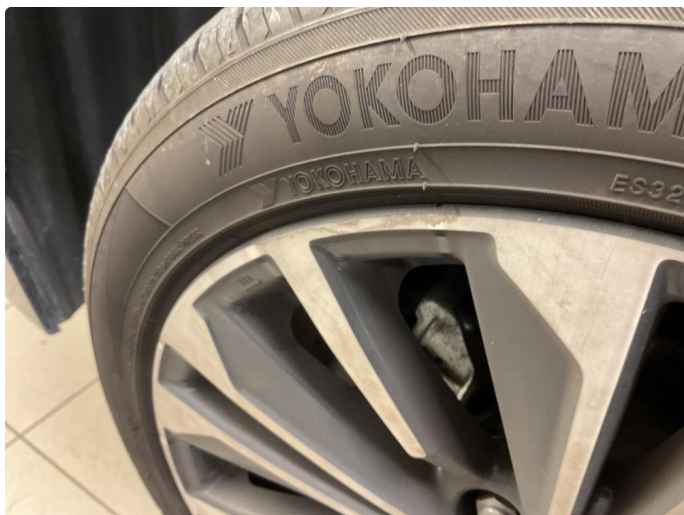
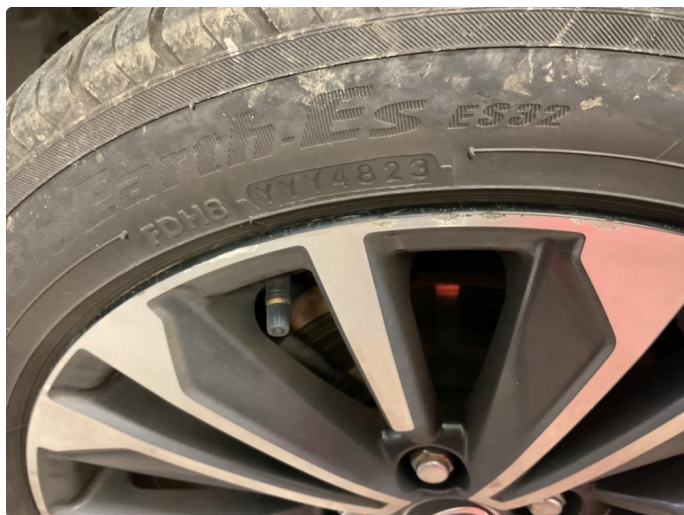
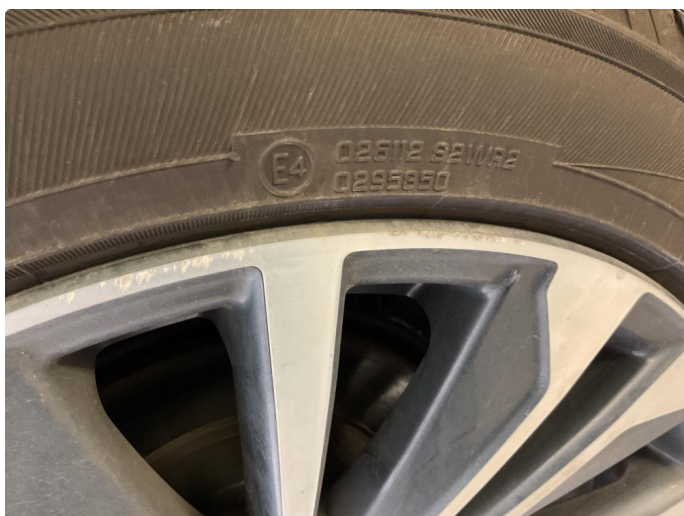
| Punkt | Beskrivelse | Plassering |
|---|---|---|
| 1.2 Dekk/Felger | kantkjørt felg Diamond Cut | |

1.2 Kantkjørt felg Diamond Cut

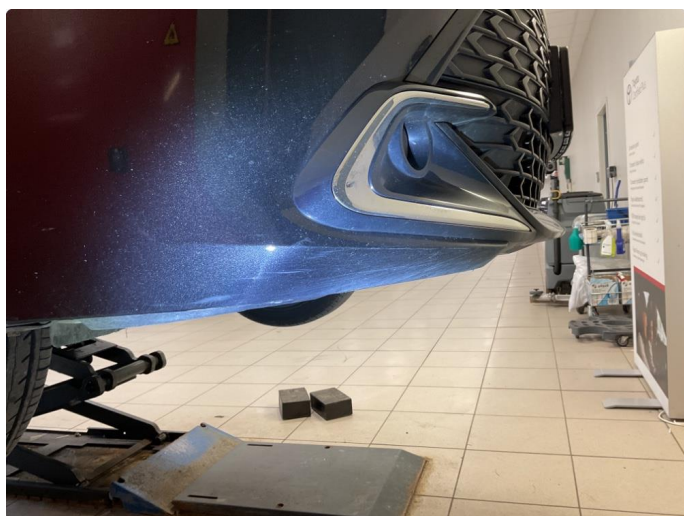
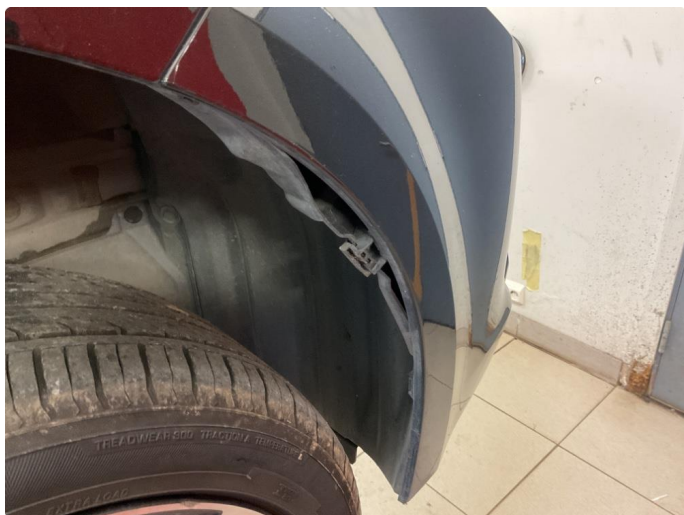
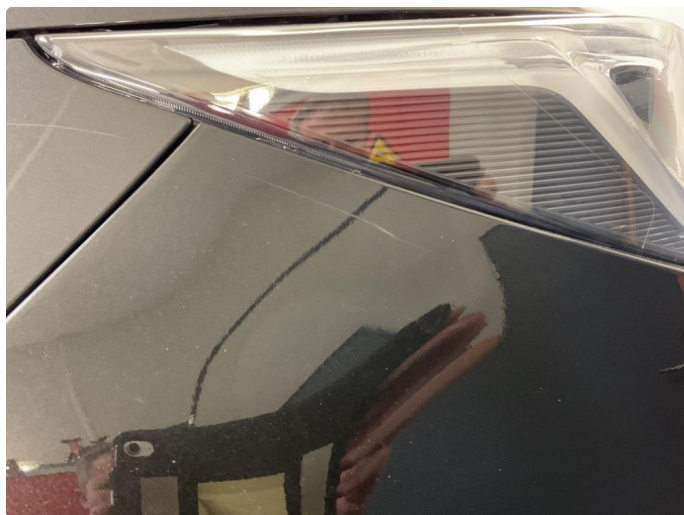
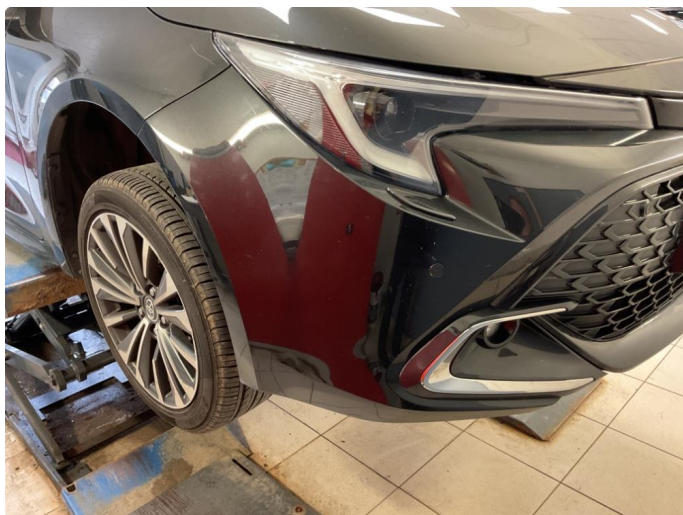
| Punkt | Beskrivelse | Plassering |
|---|---|---|
| 1.3 Støtfanger | ripe(r) ned til grunning | |

1.3 Ripe(r) ned til grunning

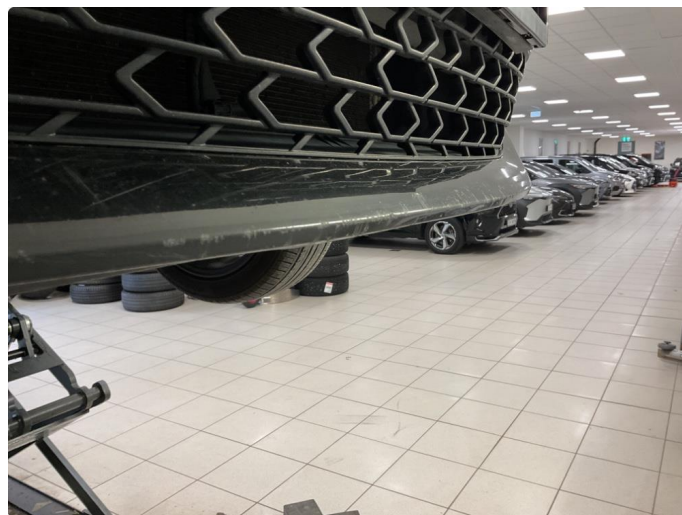
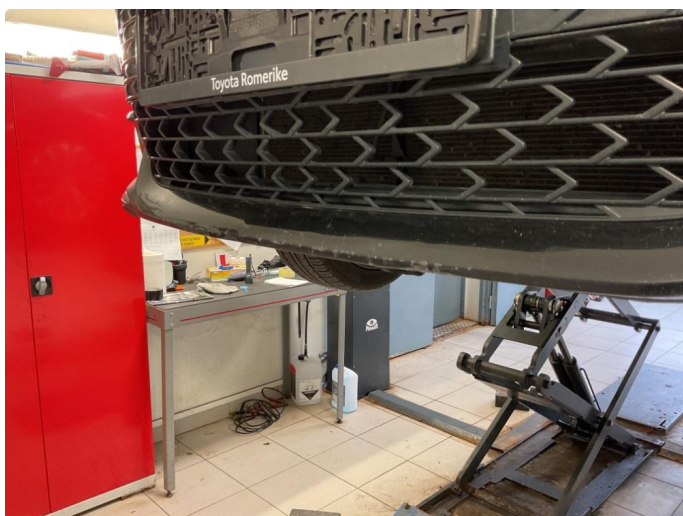
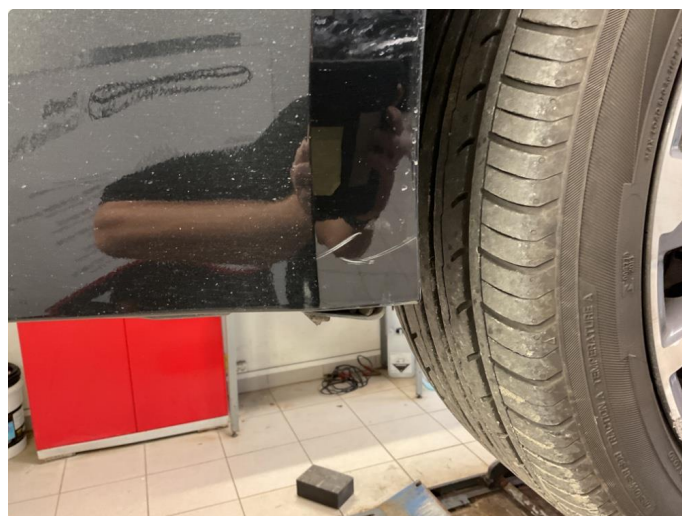
| Punkt | Beskrivelse | Plassering |
|---|---|---|
| 1.4 Støtfanger | ripe(r) ned til grunning | |

1.4 Ripe(r) ned til grunning

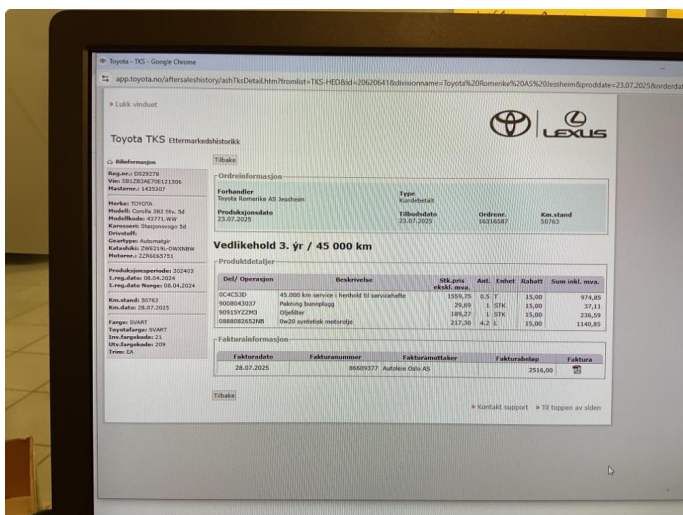
| Punkt | Beskrivelse | Plassering |
|---|---|---|
| 2.1 Service | mangler siste service | |

2.1 Mangler siste service
