# NAF Bruktbiltest

**Testdato**  
03.02.2026

| Modell | V60 | Motoreffekt | 84 kW |
| Registreringsnr. | RK61300 | Drivstofftype | Diesel |

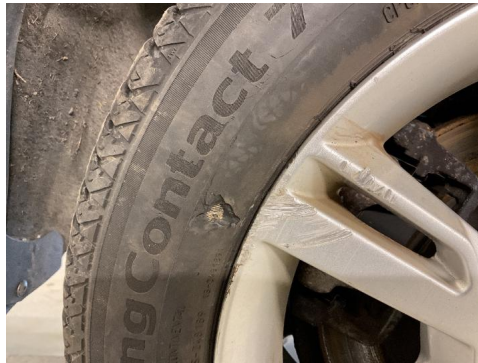
32. Dekk

| Ref.Id | Repareres | Resultat | Beskrivelse |
|---|---|---|---|
| 65.13 | Dekk | Corden er synlig | Høyre bak |

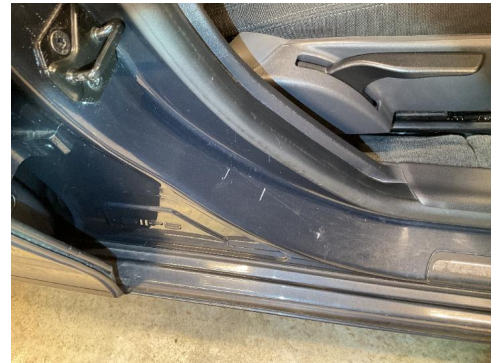
33. Døråpning

| Ref.Id | Repareres | Resultat | Beskrivelse |
|---|---|---|---|
| 97.1 | Døråpning | Sår eller skade: | Høyre fordør |

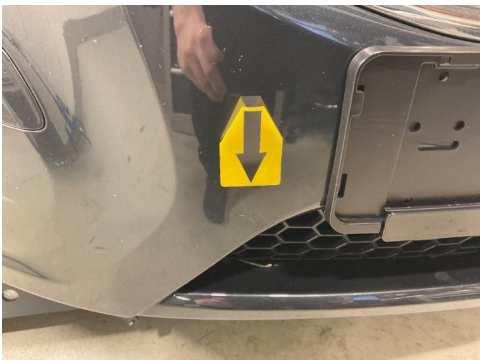
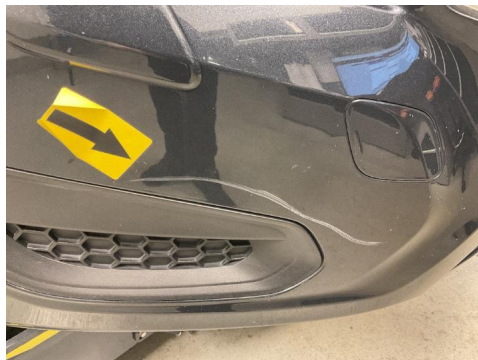
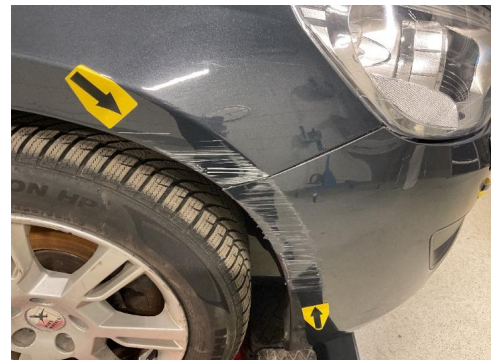
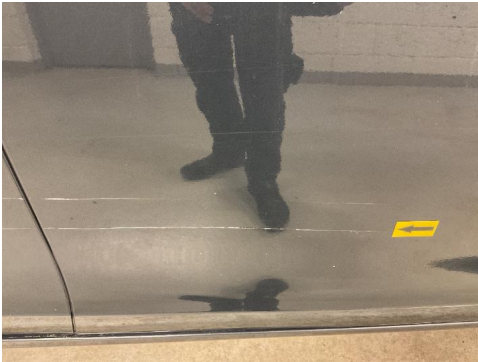
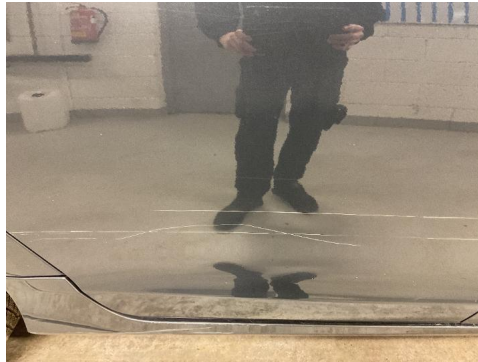
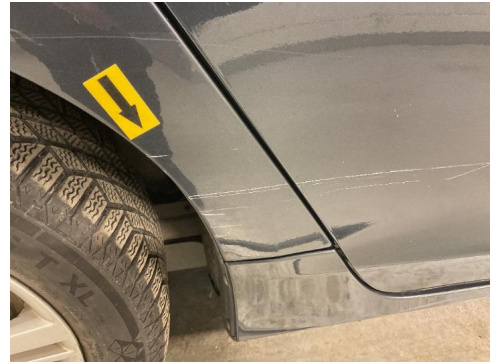
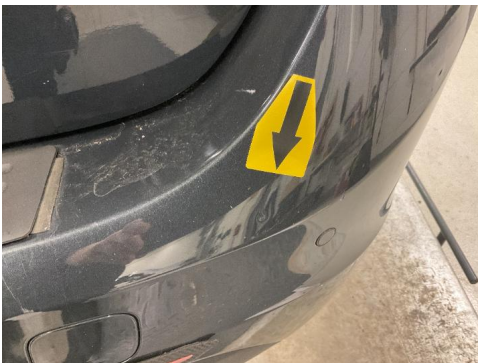
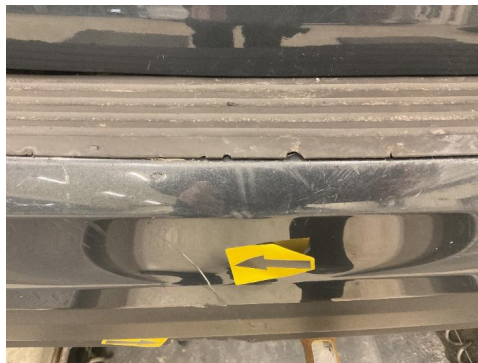
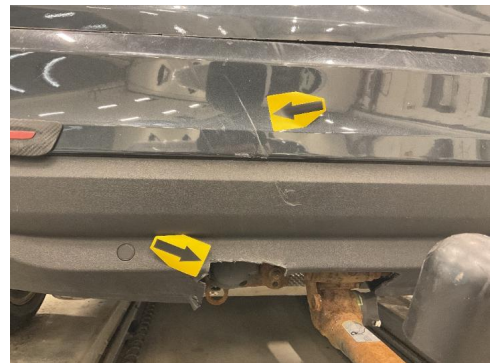
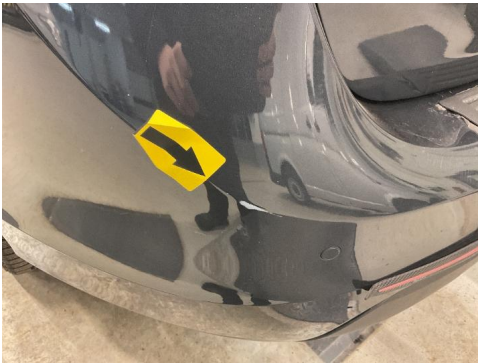
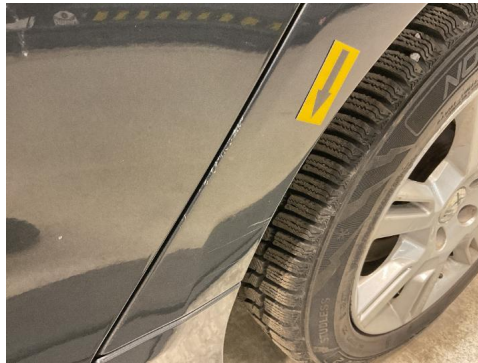
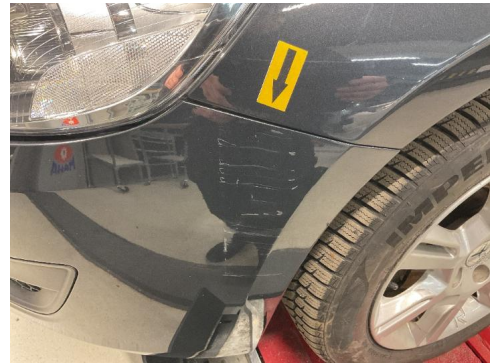
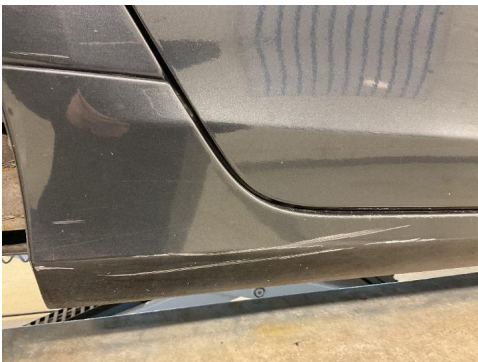
| Ref.Id | Repareres | Resultat | Beskrivelse |
|---|---|---|---|
| 86.2 | Lakk / karosseri utvendig | Skadet: | Venstre bakskjerm, Støtfanger bak |
| 86.3 | | Lakkriper: | Høyre forskjerm, Støtfanger foran, Høyre fordør, Høyre bakdør, Høyre bakskjerm, Høyre sidekanal |
| 86.21 | Lakk / karosseri utvendig | Diverse småbulker/lakkriper | |

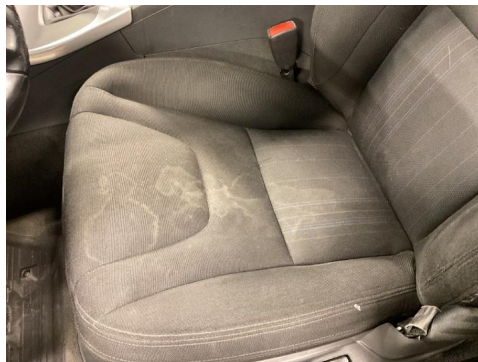
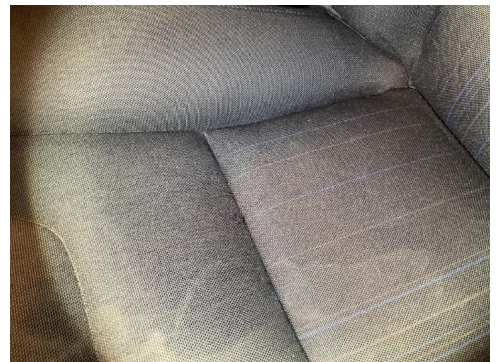
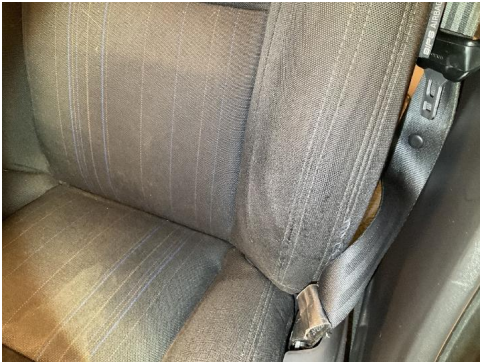
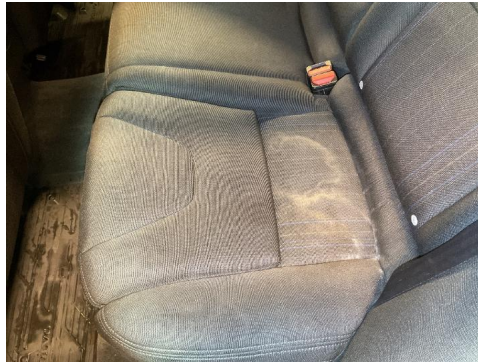
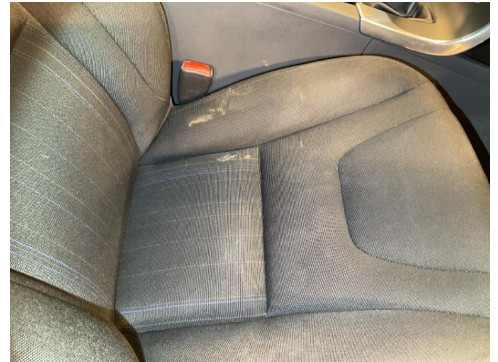
| Ref.Id | Repareres | Resultat | Beskrivelse |
|---|---|---|---|
| 98.2 | Seter | Misfarget/skittent: | Høyre foran, Venstre foran, Venstre bak |
| 98.3 | | Hull/rift gjennom setetrekk: | Venstre foran |

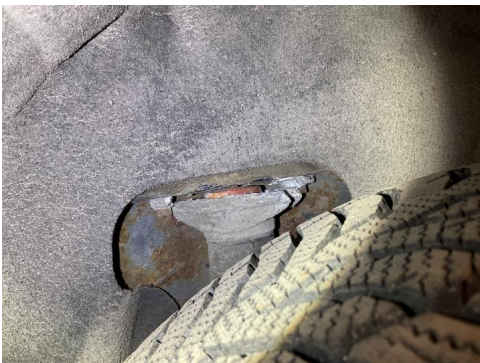
52. Støtdempere

| Ref.Id | Repareres | Resultat | Beskrivelse |
|---|---|---|---|
| 75.7 | Støtdempere | Feil på øvre innfesting: | Venstre bak |

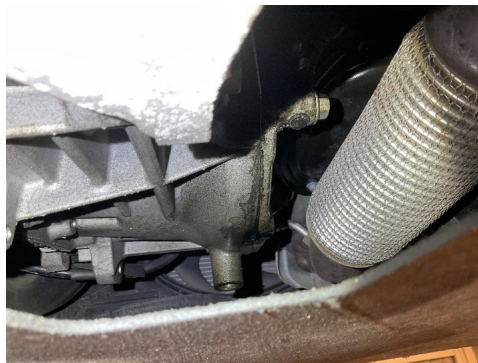
53. Utvendig tilstand motor

| Ref.Id | Repareres | Resultat | Beskrivelse |
|---|---|---|---|
| 28.1 | Utvendig tilstand motor | Oljelekkasje på motor - rengjør før nærmere kontroll | |
