# NAF Bruktbiltest

**Testdato**  
06.02.2026

| Modell | e-NV200 | Motoreffekt | 80 kW |
| Registreringsnr. | EV12848 | Drivstofftype | Elektrisk |

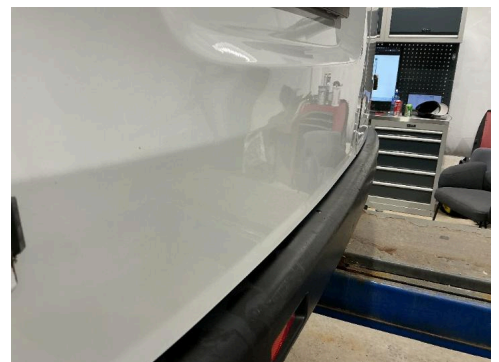
24. Bakluke

| Ref.Id | Repareres | Resultat | Beskrivelse |
|---|---|---|---|
| 86.6 | | Bulk (er): | Høyre forskjerm, Bakluke, Venstre fordør, Høyre fordør, Venstre sidekanal, Venstre bakdør, Høyre bakdør |

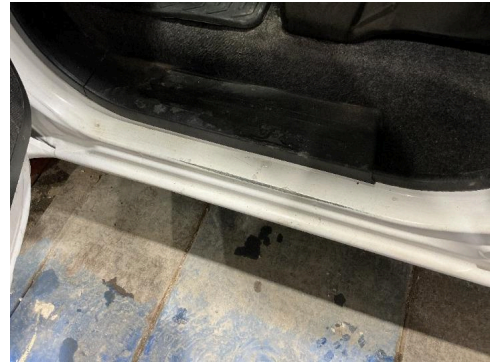
**R** 27. Døråpning

| Ref.Id | Repareres | Resultat | Beskrivelse |
|---|---|---|---|
| 97.1 | Døråpning | Sår eller skade: | Venstre fordør |

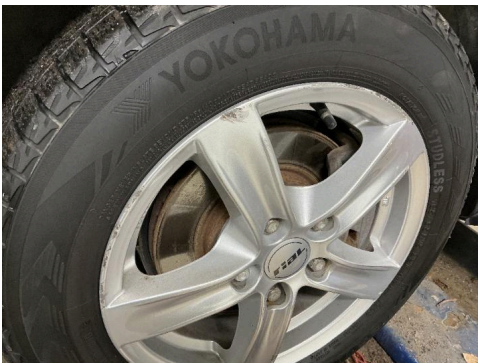
28. Felg

| Ref.Id | Repareres | Resultat | Beskrivelse |
|---|---|---|---|
| 66.8 | Felg | Vesentlig ripe / hakk: | 4 felger |

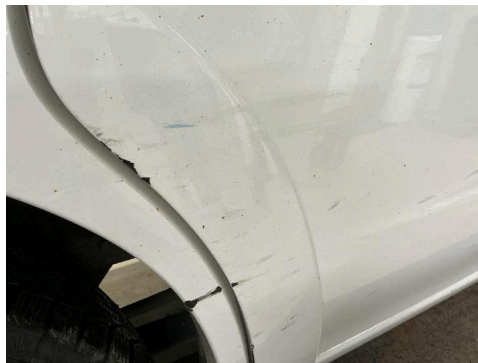
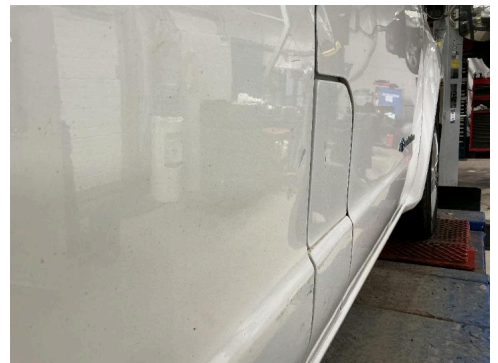
**R** 29. Høyre bakdør

| Ref.Id | Repareres | Resultat | Beskrivelse |
|---|---|---|---|
| 86.3 | | Lakkriper: | Venstre bakdør, Høyre bakdør, Høyre bakskjerm, Venstre bakskjerm |

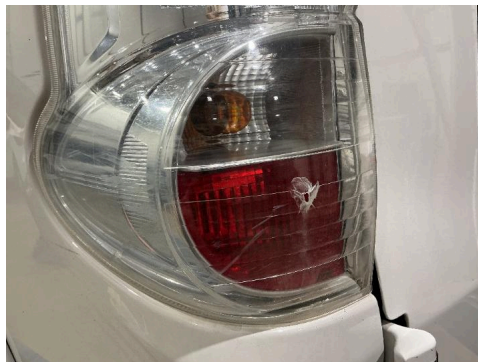
**R** 35. Lys

| Ref.Id | Repareres | Resultat | Beskrivelse |
|---|---|---|---|
| 17.5 | Lys | Skadet lyktelass: | Venstre baklys |

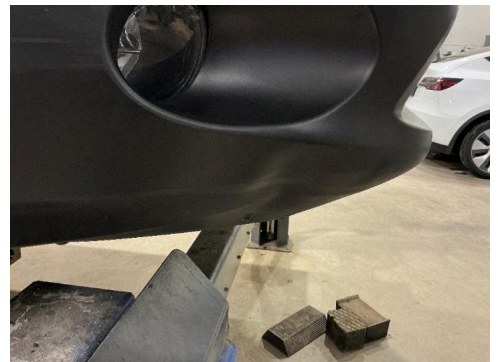
**R** 36. Støtfanger foran

| Ref.Id | Repareres | Resultat | Beskrivelse |
|---|---|---|---|
| 86.2 | Lakk / karosseri utvendig | Skadet: | Støtfanger foran, Venstre bakskjerm |
| 86.14 | | Steinsprut/lakksår | Støtfanger foran |

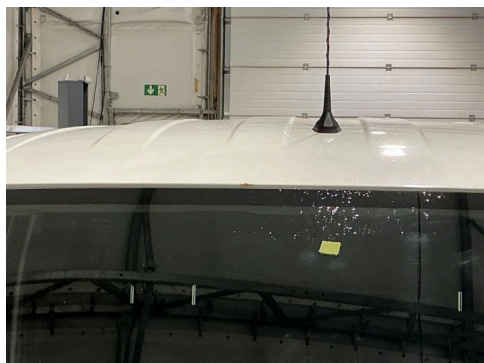
37. Tak

| Ref.Id | Repareres | Resultat | Beskrivelse |
|---|---|---|---|
| 86.12 | | Rustangrep: | Tak |
