**VOLVO V90 4X4**
**TESTDATO: 16.11.2025**
**KODE: 1873202**

**YN64245**

NBF Tilstandsrapport er utarbeidet av Norges Bilbransjeforbund og Forbrukerrådet.

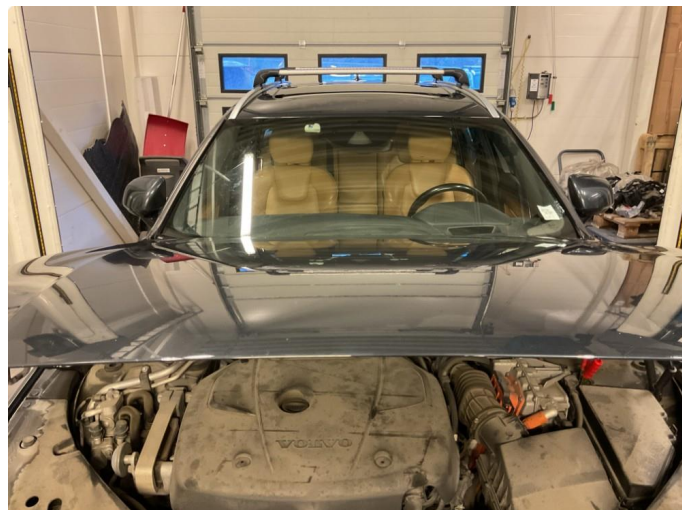
| Punkt | Beskrivelse | Plassering |
|---|---|---|
| 1.1 Panser | Noe små steinsprut på panser. | |

1.1 Noe små steinsprut på panser.

| Punkt | Beskrivelse | Plassering |
|---|---|---|
| 4.3 Øvrig utstyr/klargjøring | Generelt noe bruksmerker rundt om bilen. Fremstår som normal slitasje.<br>Bilen vil bli polert før overlevering ny kunde. | |

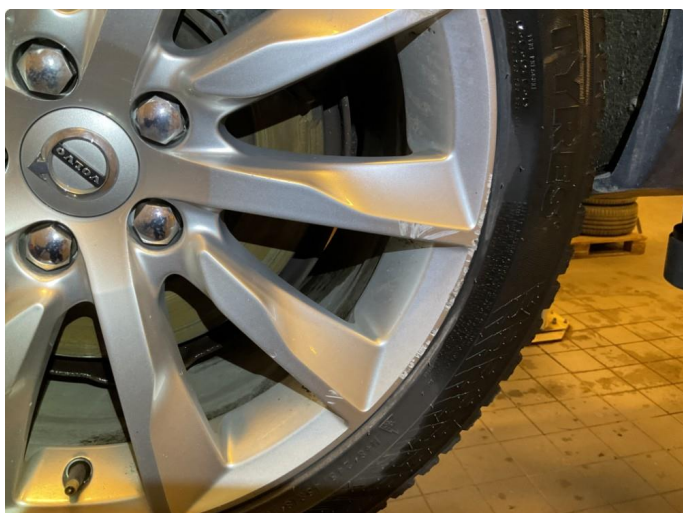
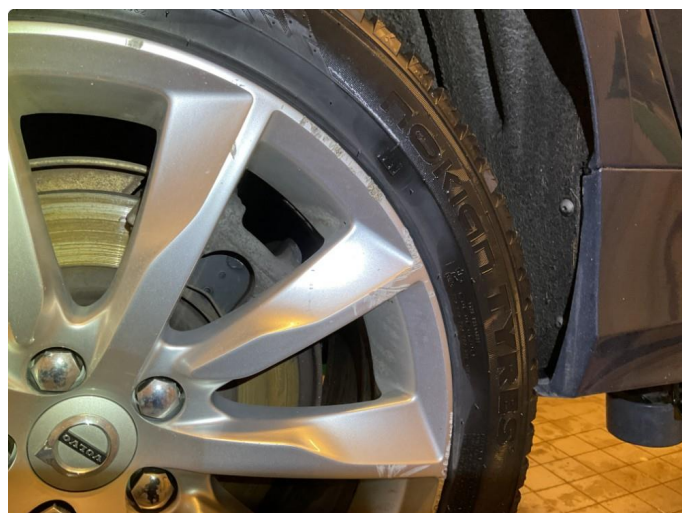
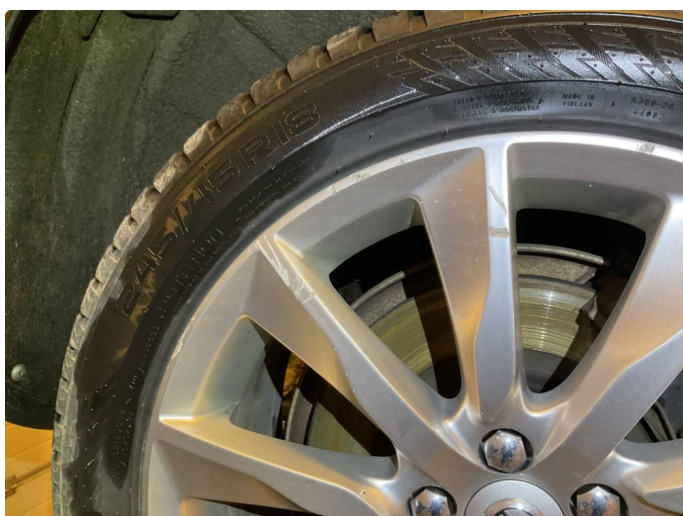
| Punkt | Beskrivelse | Plassering |
|---|---|---|
| 1.2 Dekk/Felger | Merke på høyre felg bak | høyre bak |

1.2 Merke på høyre felg bak

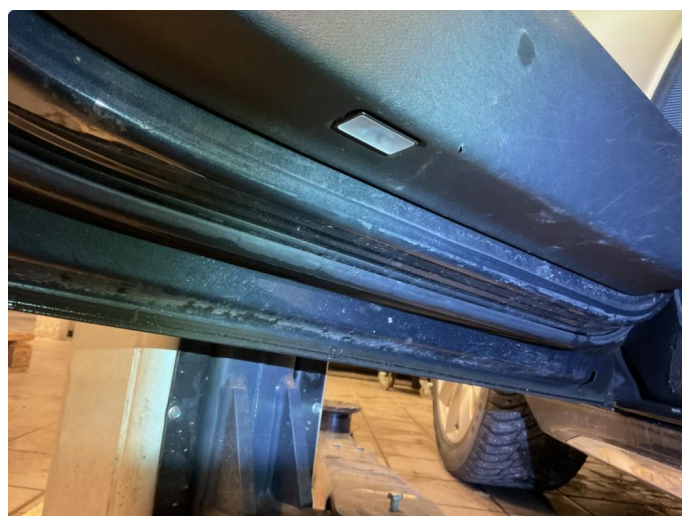
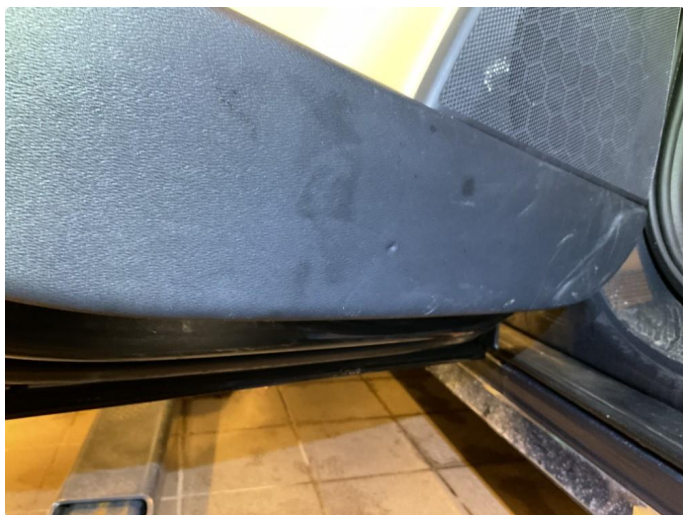
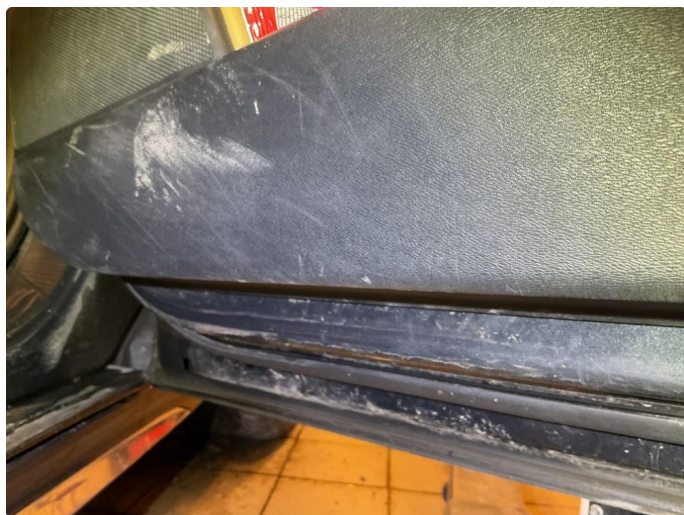
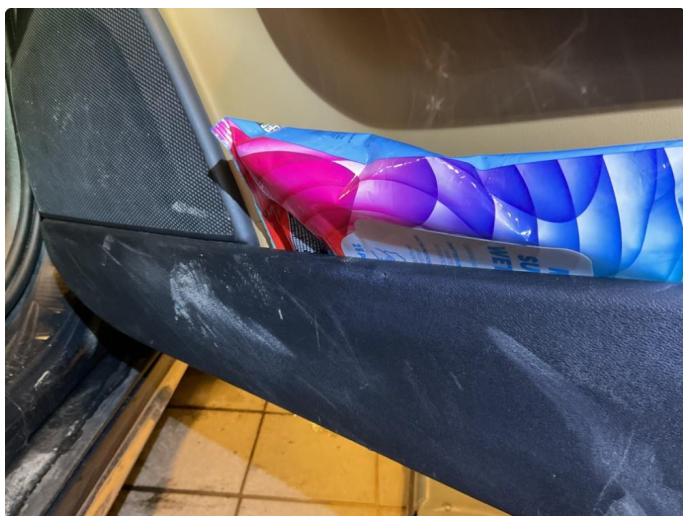
| Punkt | Beskrivelse | Plassering |
|---|---|---|
| 3.1 Dørtrekk | Merker på dørtrekk innside høyre og venstre bak | høyre foran - venstre foran - venstre bak |

3.1 Merker på dørtrekk innside høyre og venstre bak

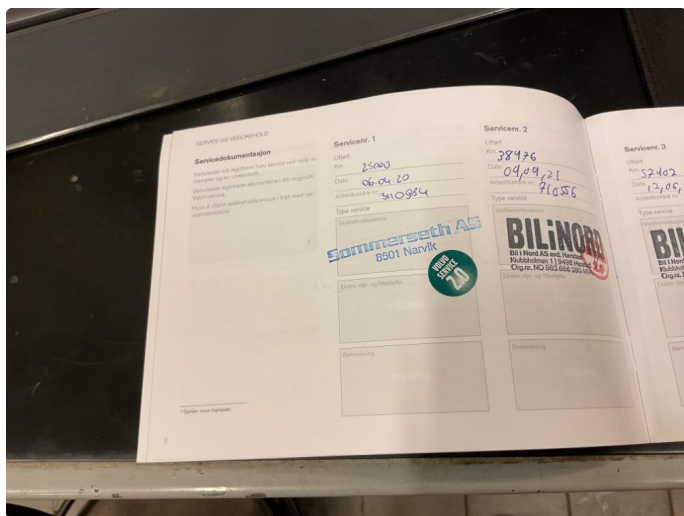
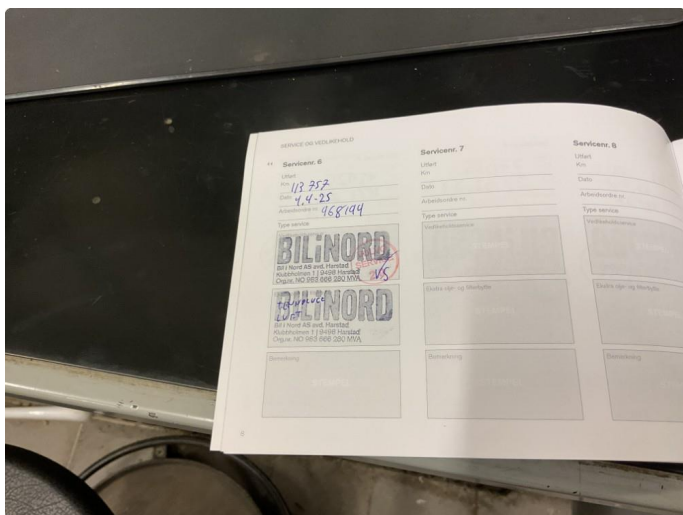
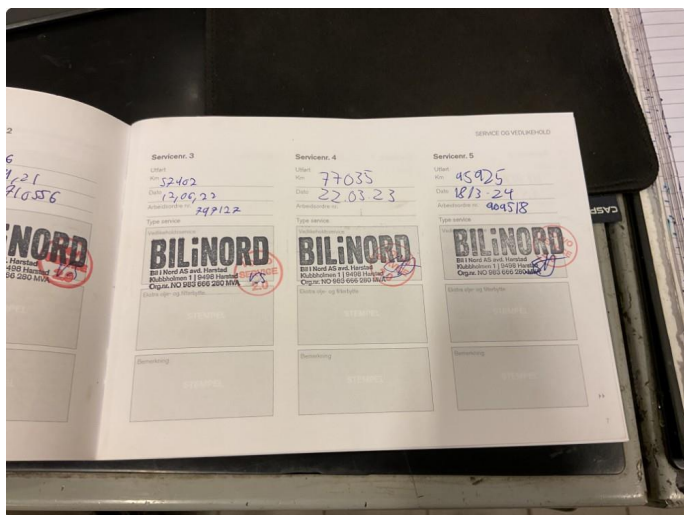
| Punkt | Beskrivelse | Plassering |
|---|---|---|
| 4.1 Opplysninger | Dokumentert servicehistorikk | |

4.1 Dokumentert servicehistorikk
