# NAF Bruktbiltest

**Testdato**  
06.02.2026

| Modell | e-NV200 | Motoreffekt | 80 kW |
| Registreringsnr. | EV25475 | Drivstofftype | Elektrisk |

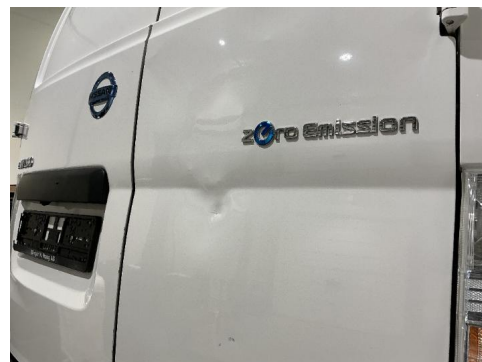
24. Bakluke

| Ref.Id | Repareres | Resultat | Beskrivelse |
|---|---|---|---|
| 86.2 | Lakk / karosseri utvendig | Skadet: | Støtfanger foran, Bakluke, Venstre bakskjerm, Støtfanger bak |

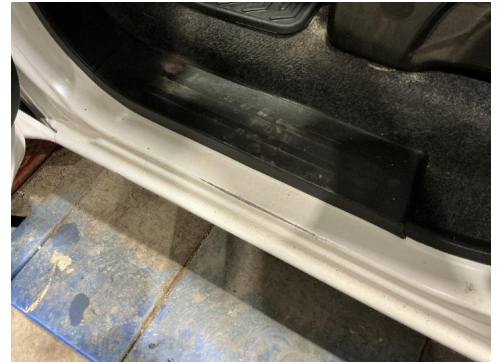
27. Døråpning

| Ref.Id | Repareres | Resultat | Beskrivelse |
|---|---|---|---|
| 97.1 | Døråpning | Sår eller skade: | Venstre fordør |

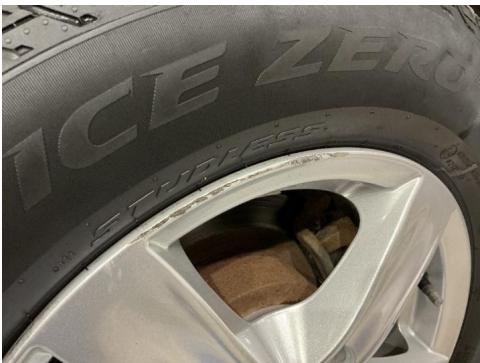
28. Felg

| Ref.Id | Repareres | Resultat | Beskrivelse |
|---|---|---|---|
| 66.8 | Felg | Vesentlig ripe / hakk: | 1 felg |

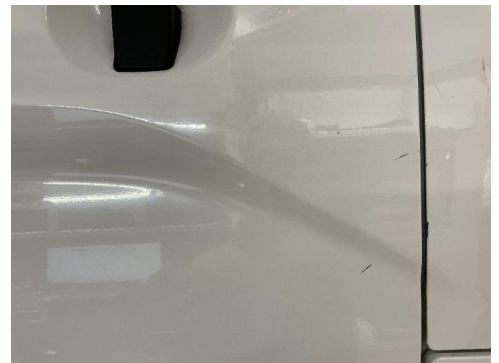
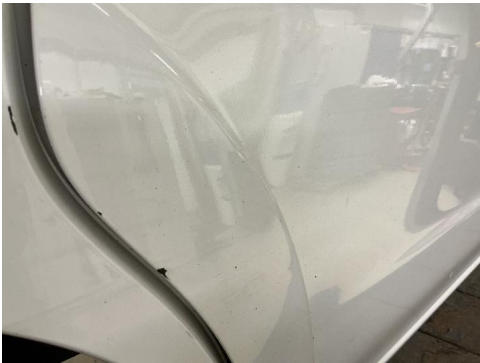
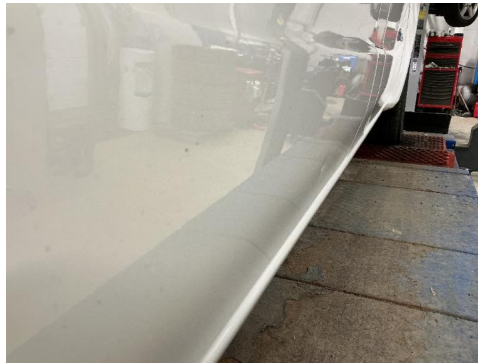
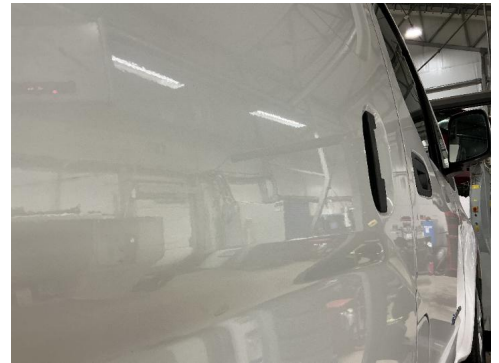
| Ref.Id | Repareres | Resultat | Beskrivelse |
|---|---|---|---|
| 86.3 | | Lakkriper: | Venstre bakdør, Høyre bakdør, Høyre bakskjerm |
| 86.6 | | Bulk (er): | Venstre forskjerm, Høyre forskjerm, Venstre fordør, Høyre fordør, Venstre bakdør, Høyre bakdør, Venstre bakskjerm, Høyre bakskjerm |

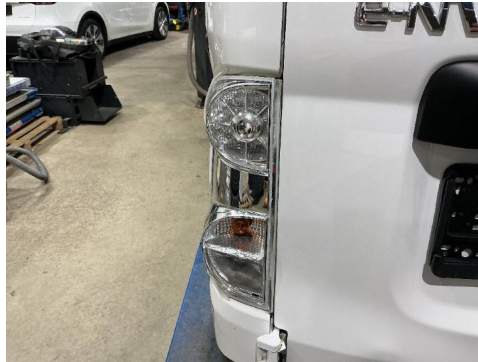
38. Lys

| Ref.Id | Repareres | Resultat | Beskrivelse |
|---|---|---|---|
| 17.5 | Lys | Skadet lyktglass: | Venstre baklys |

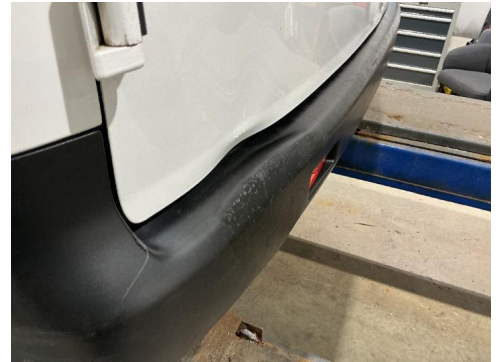
39. Støtfanger bak

| Ref.Id | Repareres | Resultat | Beskrivelse |
|---|---|---|---|
| 86.16 | | Mangelfull oppretting/tilpasning | Støtfanger bak |

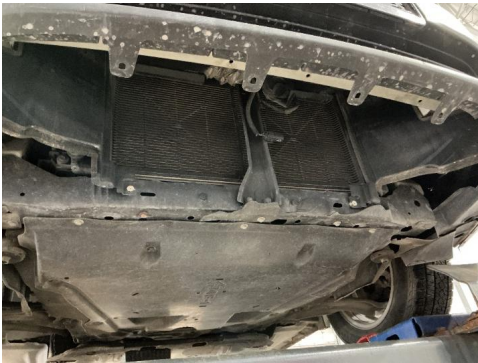
43. Underside

| Ref.Id | Repareres | Resultat | Beskrivelse |
|---|---|---|---|
| 88.2 | Underside | Skadet/løst plastdeksel: | Foran |
