# NAF Verdivurdering

**Testdato**  
06.02.2026

| Bilmerke | Renault | Motorstørrelse | 1461 cm <sup>3</sup> |
| Modell | Express | Motoreffekt | 70 kW |

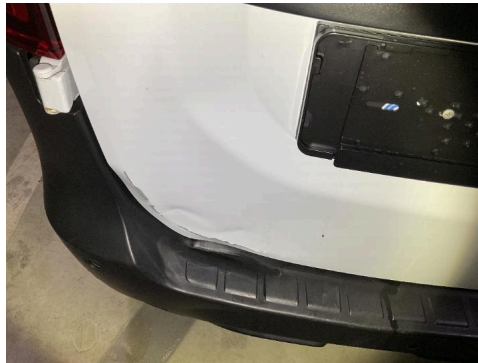
32. Bakluke

| Ref.Id | Repareres | Resultat | Beskrivelse |
|---|---|---|---|
| 103.1 | Bakluke | Bulk(er) med lakkskade | Rette og lakkere |

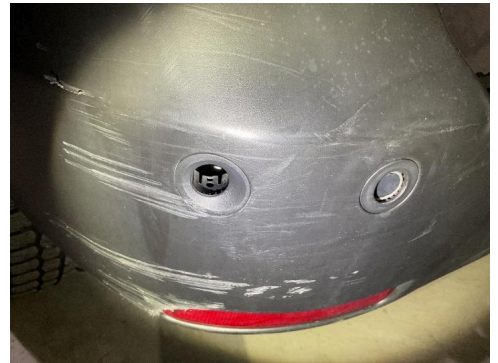
33. Lyd / lyssignaler

| Ref.Id | Repareres | Resultat | Beskrivelse |
|---|---|---|---|
| 16.3 | Lyd / lyssignaler | Feil med parkeringssensor: | Venstre bak |

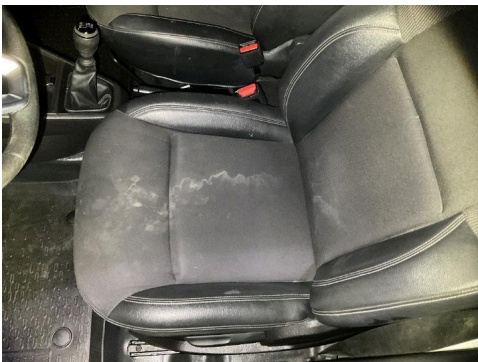
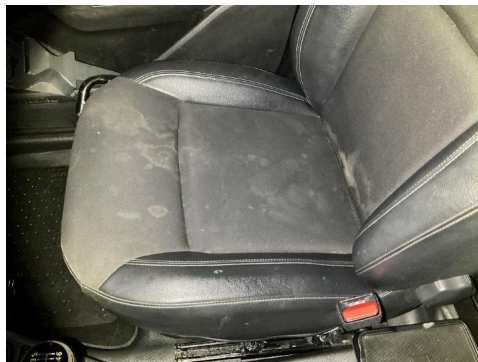
34. Seter

| Ref.Id | Repareres | Resultat | Beskrivelse |
|---|---|---|---|
| 74.2 | Seter | Misfarget/skittent: | Høyre foran, Venstre foran |

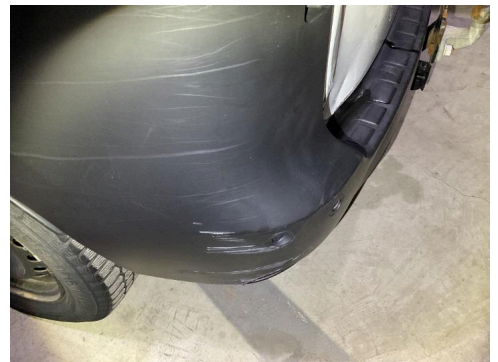
36. Støtfanger bak

| Ref.Id | Repareres | Resultat | Beskrivelse |
|---|---|---|---|
| 80.6 | Støtfanger bak | Sprukket/skadet plastdel | Reparere/justere/<br>demontere-montere |

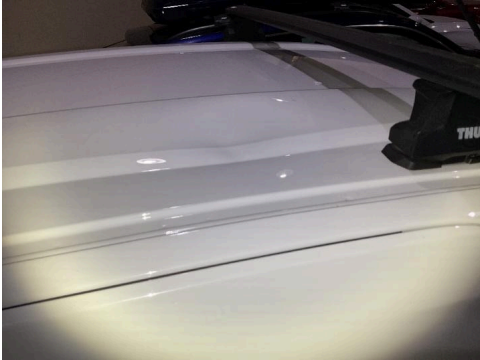
37. Tak

| Ref.Id | Repareres | Resultat | Beskrivelse |
|---|---|---|---|
| 101.2 | Tak | Bulk(er) uten lakkskade | Rette og lakkere |

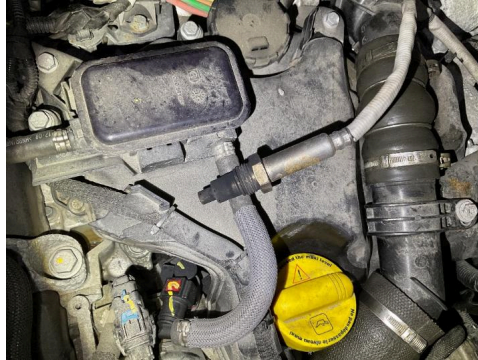
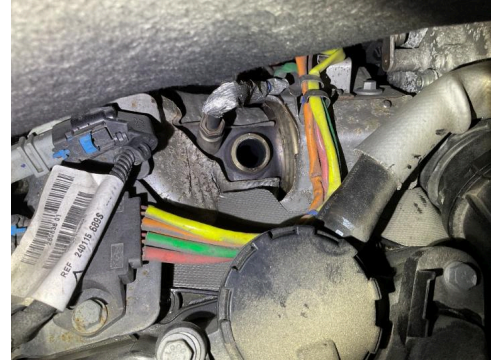
38. Utvendig tilstand motor

| Ref.Id | Repareres | Resultat | Beskrivelse |
|---|---|---|---|
| 23.6 | Utvendig tilstand motor | * Løs del på motor. Videre feil søk anbefales | |

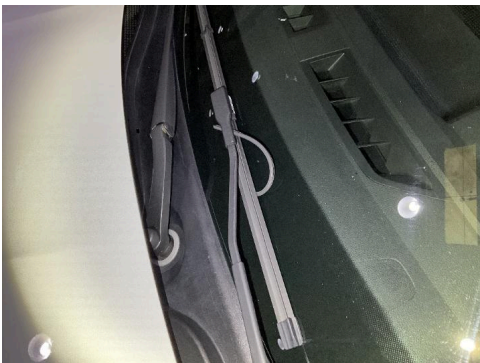
40. Vindusvisker, spyler (foran/bak)

| Ref.Id | Repareres | Resultat | Beskrivelse |
|---|---|---|---|
| 37.7 | Vindusvisker, spyler (foran/ bak) | Dårlig viskerblad: | Venstre foran |
| 37.8 | | Vinduspusserarm eller blad er defekt / mangler | Bakrute |
