# NAF Bruktbiltest

**Testdato**  
11.02.2026

| Bilmerke | Ford | Motorstørrelse | 1499 cm <sup>3</sup> |
| Modell | Transit Connect | Motoreffekt | 88 kW |

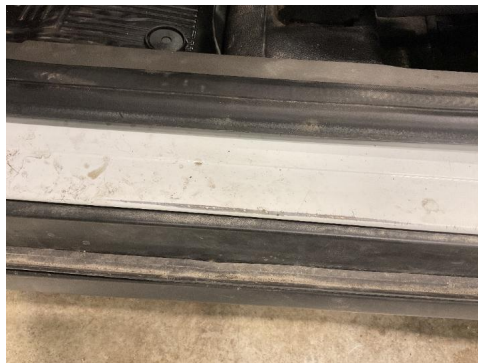
29. Døråpning

| Ref.Id | Repareres | Resultat | Beskrivelse |
|---|---|---|---|
| 97.1 | Døråpning | Sår eller skade: | Venstre fordør |

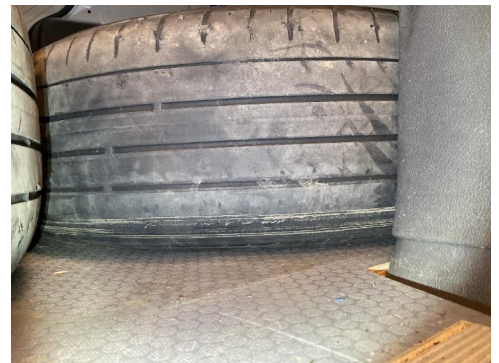
30. Ekstra hjulsett

| Ref.Id | Repareres | Resultat | Beskrivelse |
|---|---|---|---|
| 67.11 | Ekstra hjulsett | Corden er synlig: | 1 dekk |

| Ref.Id | Punkt | Frage | Måleverdi |
|---|---|---|---|
| 67.1 | Ekstra hjulsett | Mønsterdybde | 2,00 mm |

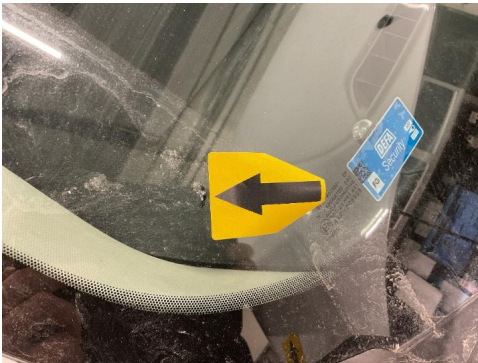
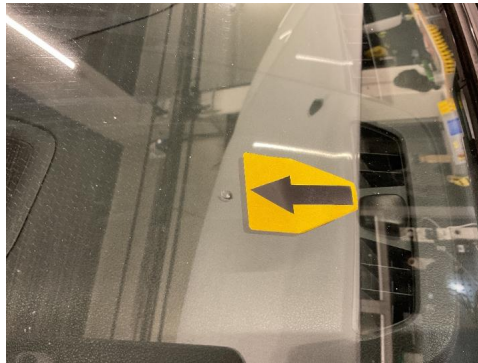
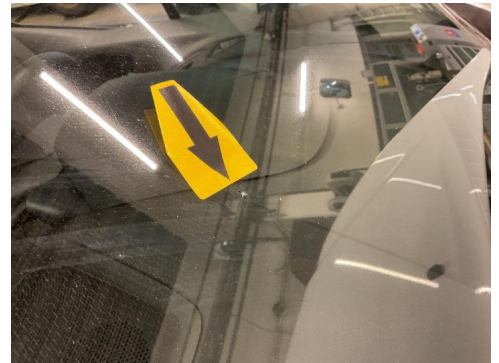
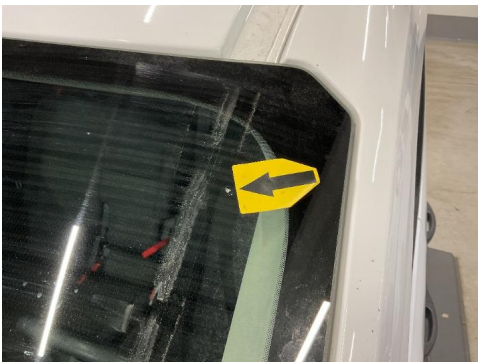
31. Frontrute

| Ref.Id | Repareres | Resultat | Beskrivelse |
|---|---|---|---|
| 81.2 | Frontrute | En eller flere steinsprutrosetter som ikke er utbedret <ul style="list-style-type: none"><li>Reparasjonsmetode:Reparasjon</li></ul> | |

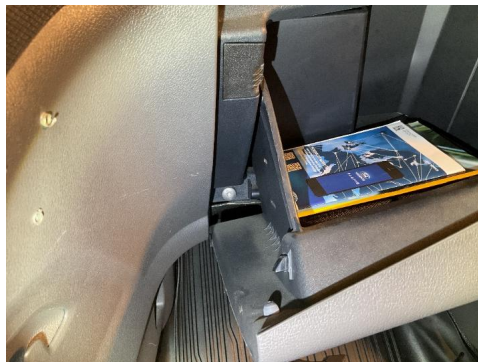
35. Interiør generelt

| Ref.Id | Repareres | Resultat | Beskrivelse |
|---|---|---|---|
| 103.4 | Interiør generelt | * Hanskerom skadet | |

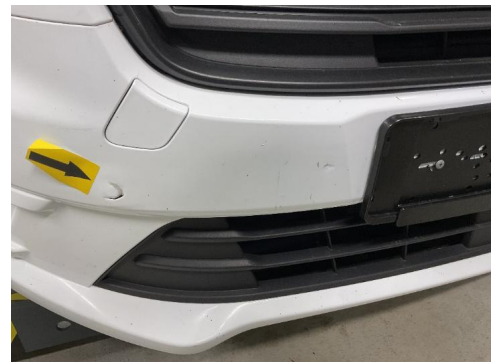
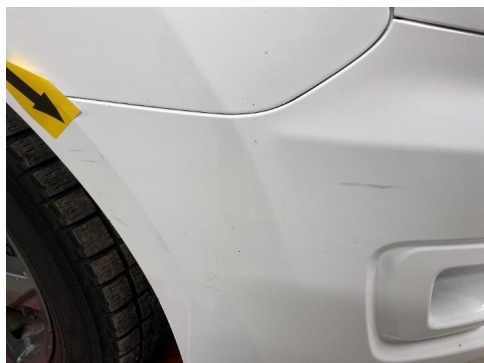
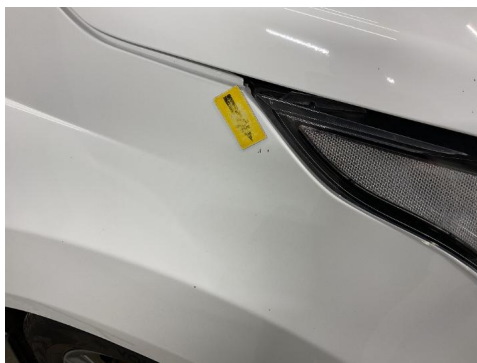
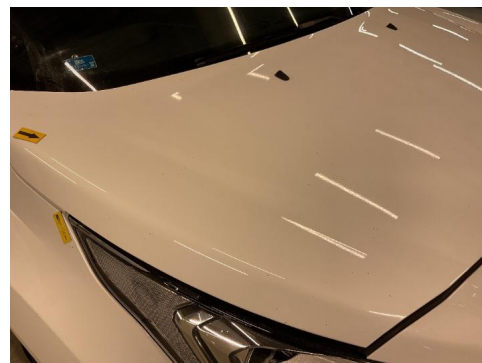
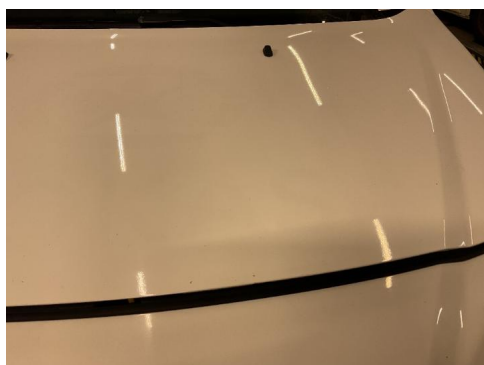
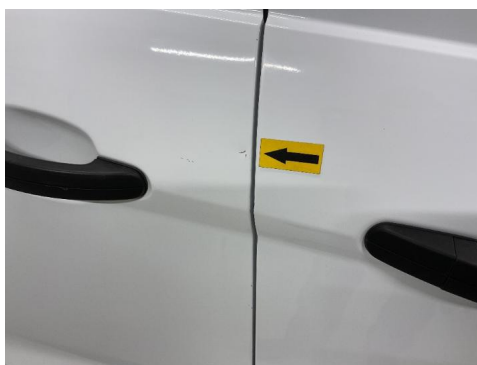
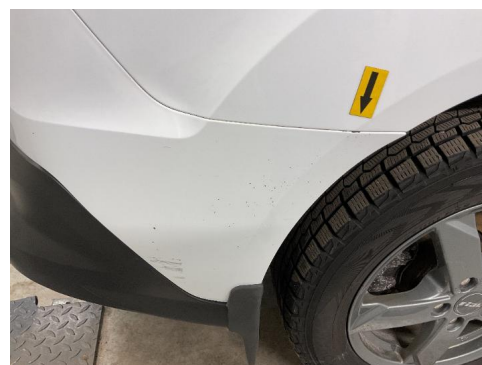
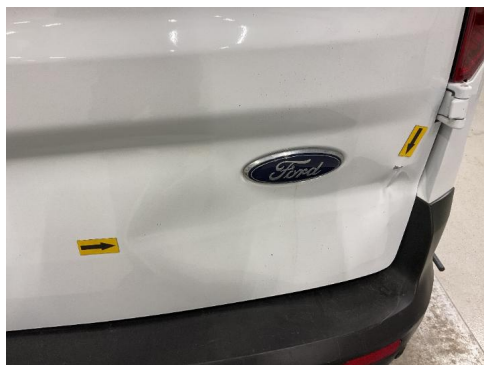
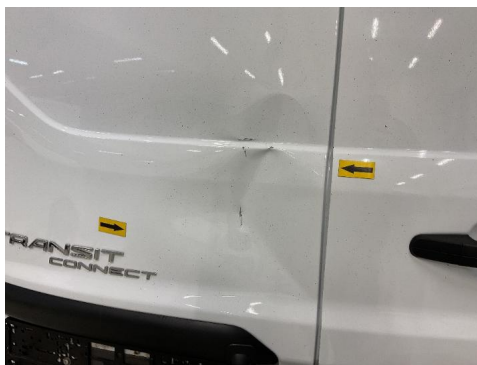
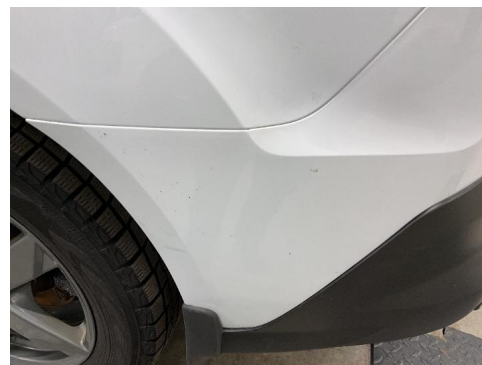
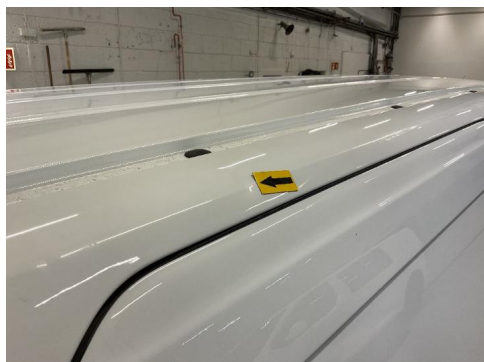
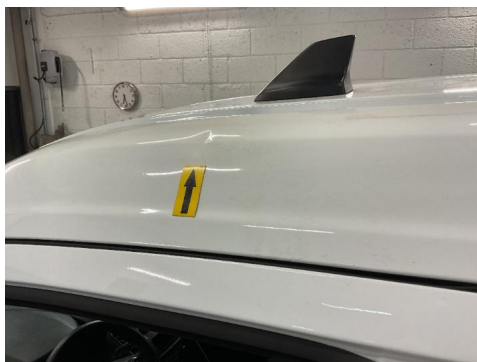
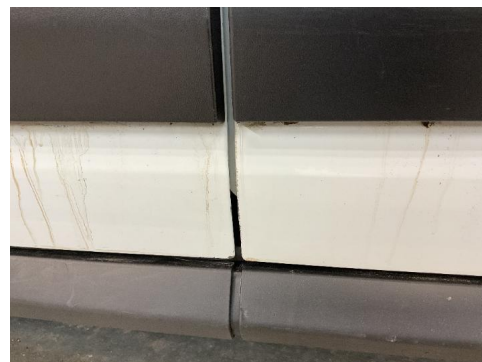
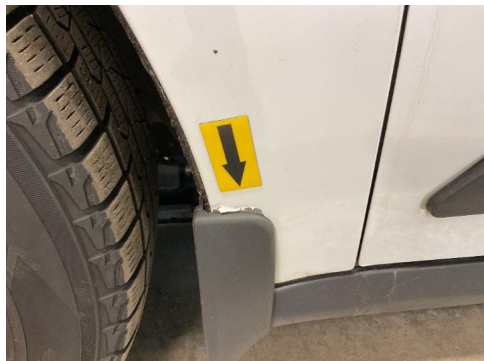
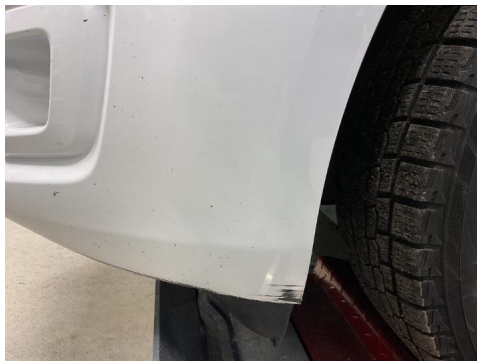
36. Lakk / karosseri utvendig

| Ref.Id | Repareres | Resultat | Beskrivelse |
|---|---|---|---|
| 86.2 | Lakk / karosseri utvendig | Skadet: | Støtfanger foran, Bakluke |
| 86.6 | | Bulk (er): | V. takvange |
| 86.15 | | Lakkslipp/flassing | Venstre forskjerm |

| Ref.Id | Opplysning | Resultat | Beskrivelse |
|---|---|---|---|
| 86.21 | Lakk / karosseri utvendig | Diverse småbulker/lakkriper | |

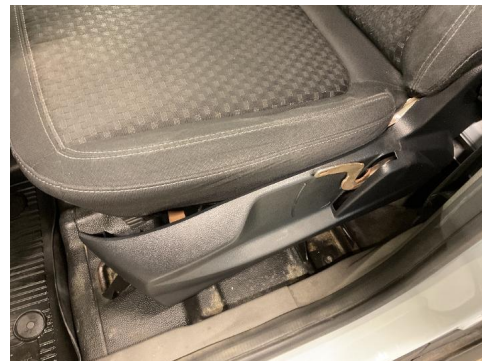
51. Seter

| Ref.Id | Repareres | Resultat | Beskrivelse |
|---|---|---|---|
| 98.6 | Seter | * Mangler/skadet deksel på VF sete | |

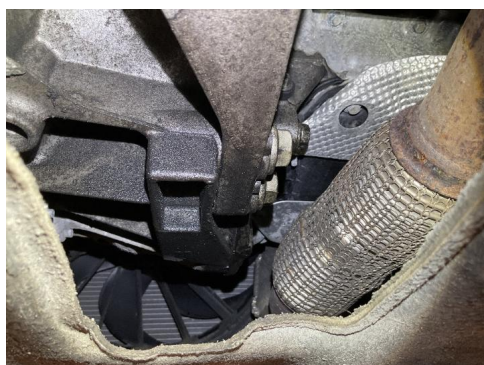
52. Utvendig tilstand motor

| Ref.Id | Opplysning | Resultat | Beskrivelse |
|---|---|---|---|
| 28.7 | Utvendig tilstand motor | Oljesvetting | |
