# NAF Bruktbiltest

**Testdato**  
19.01.2026

| Modell | SCUDO | Motoreffekt | 106 kW |
| Registreringsnr. | DS33908 | Drivstofftype | Diesel |

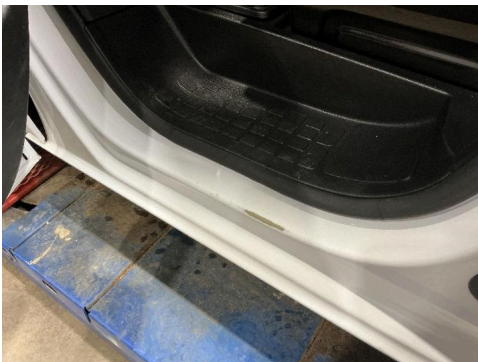
22. Døråpning

| Ref.Id | Repareres | Resultat | Beskrivelse |
|---|---|---|---|
| 97.1 | Døråpning | Sår eller skade: | Venstre fordør |

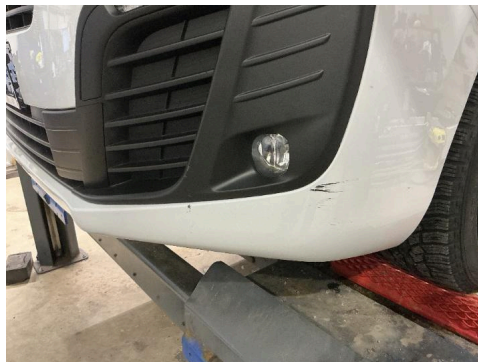
**R** 23. Støtfanger foran

| Ref.Id | Repareres | Resultat | Beskrivelse |
|---|---|---|---|
| 86.2 | Lakk / karosseri utvendig | Lakkriper: | Støtfanger foran |

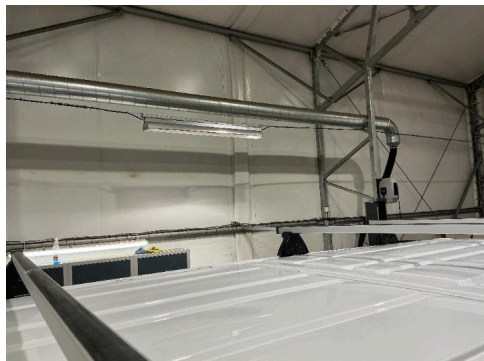
25. Tak

| Ref.Id | Repareres | Resultat | Beskrivelse |
|---|---|---|---|
| 86.5 | | Bulk (er): | Tak |
