# NAF Bruktbiltest

| Bilmerke | Ford | Motorstørrelse | 1499 cm <sup>3</sup> |
| Modell | Transit Connect | Motoreffekt | 88 kW |
| Registreringsnr. | LJ80062 | Drivstofftype | Diesel |

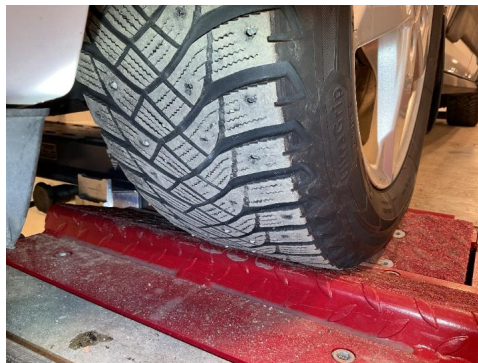
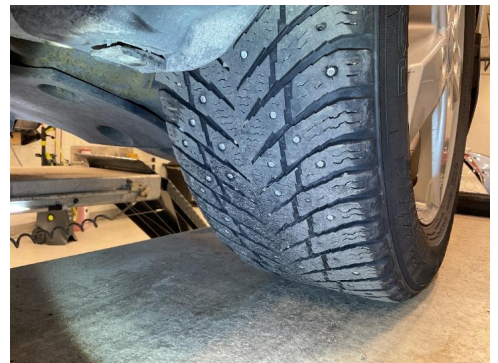
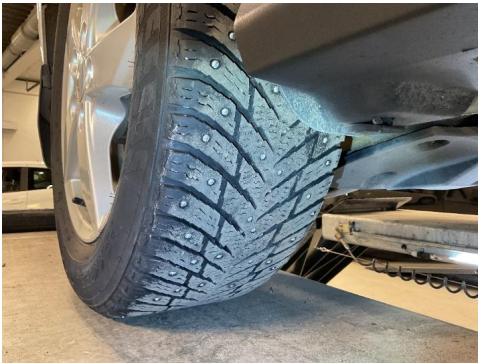
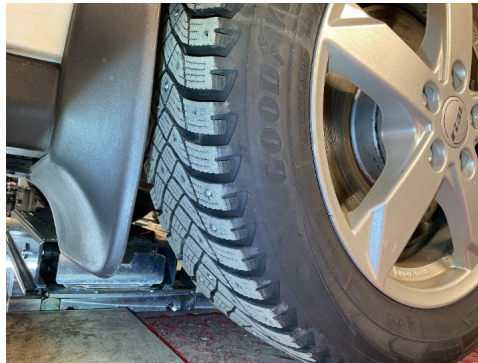
| Ref.Id | Repareres | Resultat | Beskrivelse |
|---|---|---|---|
| 65.10 | Dekk | Piggdekk med slitte og/eller lite pigger | Venstre foran, Venstre bak, Høyre bak, Høyre foran |

29. Dekk

30. Dekk

31. Dekk

32. Dekk

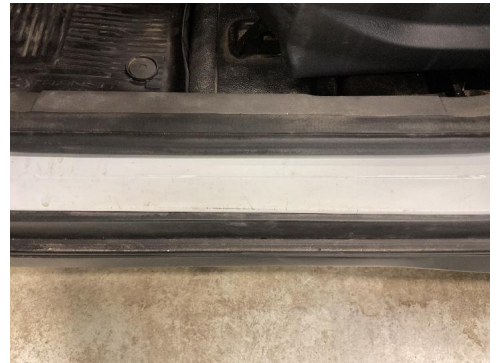
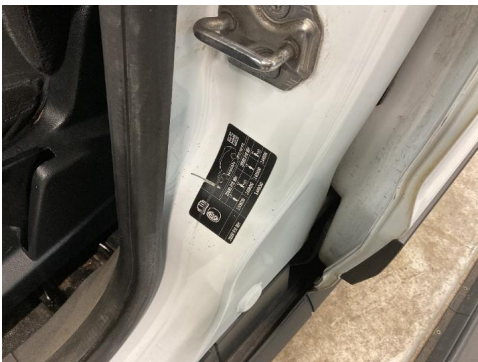
| Ref.Id | Repareres | Resultat | Beskrivelse |
|---|---|---|---|
| 97.1 | Døråpning | Sår eller skade: | Venstre fordør |

33. Døråpning

34. Døråpning

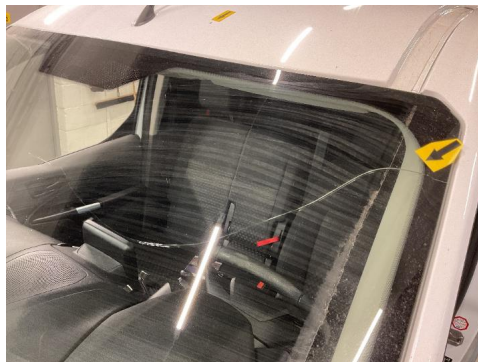
35. Frontrute

| Ref.Id | Repareres | Resultat | Beskrivelse |
|---|---|---|---|
| 81.4 | Frontrute | Sprekk i frontrute: <ul style="list-style-type: none"><li>Reparasjonsmetode:Skift</li></ul> | |

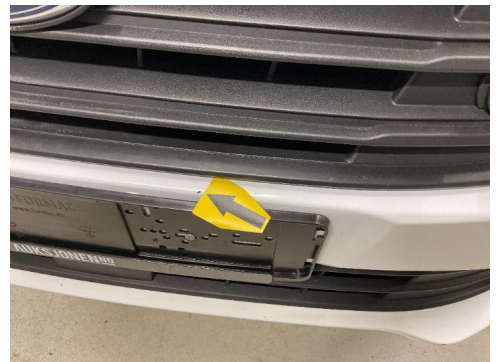
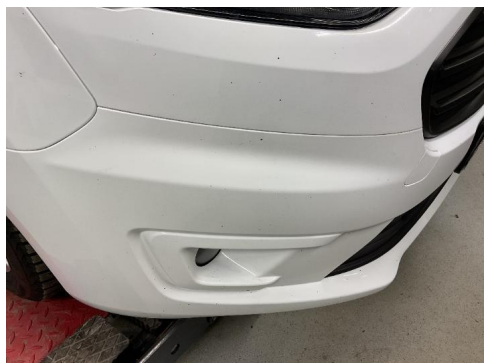
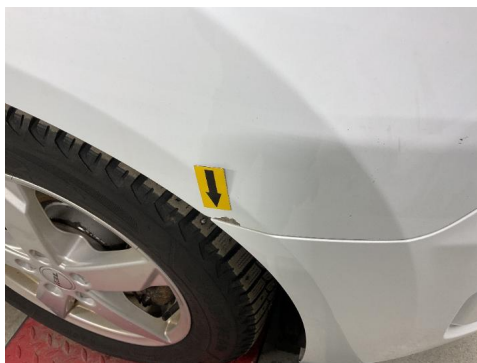
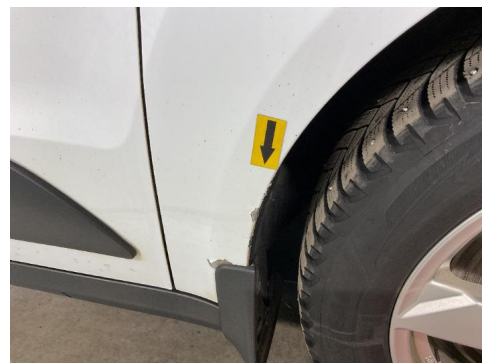
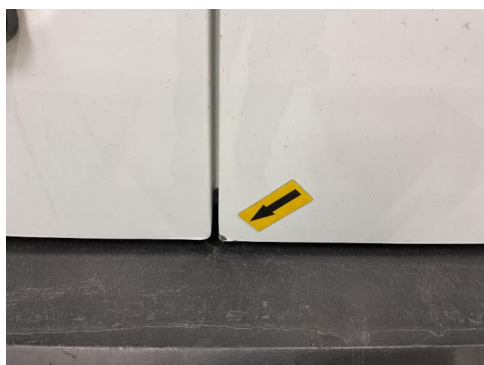
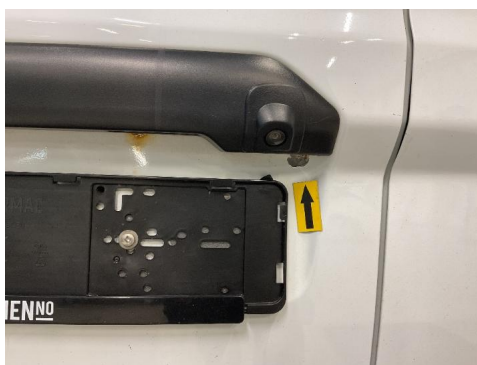
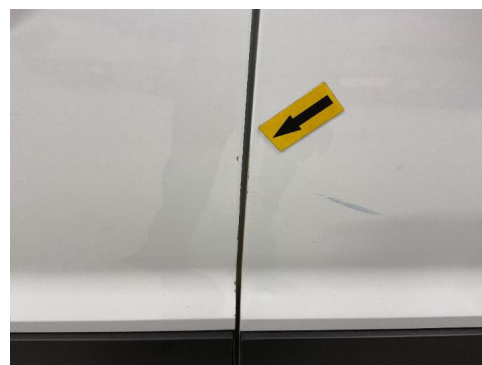
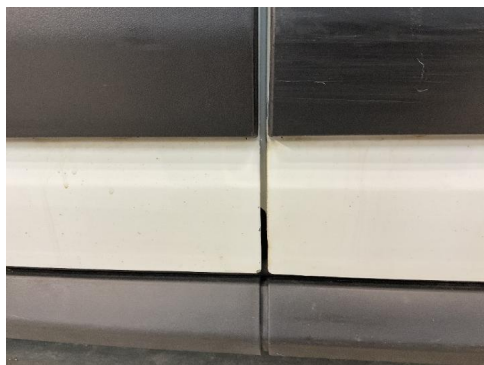
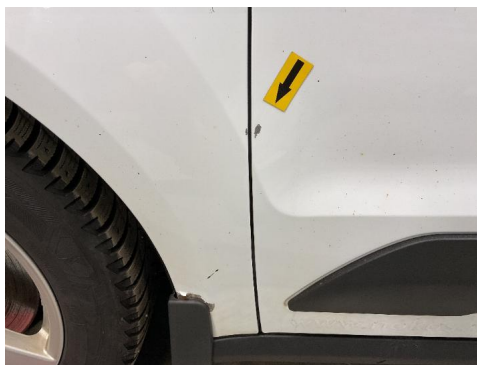
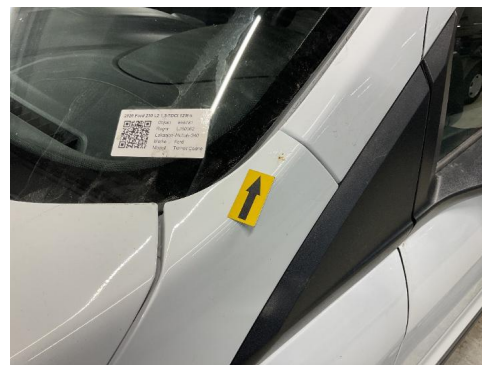
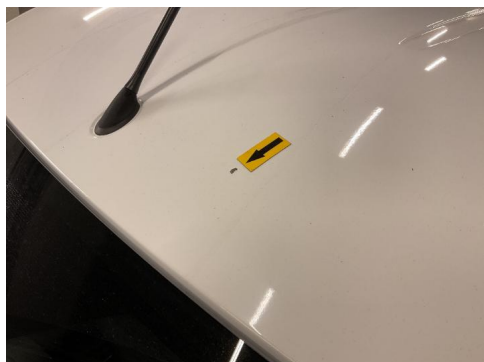
| Ref.Id | Repareres | Resultat | Beskrivelse |
|---|---|---|---|
| 86.14 | Lakk / karosseri utvendig | Steinsprut/lakksår | Støtfanger foran, Tak |
| 86.15 | | Lakkslipp/flassing | Venstre forskjerm, Høyre forskjerm, Bakluke, Venstre fordør |

| Ref.Id | Opplysning | Resultat | Beskrivelse |
|---|---|---|---|
| 86.21 | Lakk / karosseri utvendig | Diverse småbulker/lakkriper | |

36. Lakk / karosseri utvendig

37. Lakk / karosseri utvendig

38. Lakk / karosseri utvendig

39. Lakk / karosseri utvendig

40. Lakk / karosseri utvendig

41. Lakk / karosseri utvendig

42. Lakk / karosseri utvendig

43. Lakk / karosseri utvendig

44. Lakk / karosseri utvendig

45. Lakk / karosseri utvendig

46. Lakk / karosseri utvendig

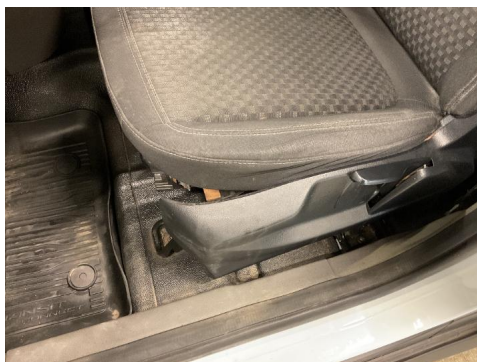
47. Seter

| Ref.Id | Repareres | Resultat | Beskrivelse |
|---|---|---|---|
| 98.6 | Seter | * Løst deksel VF | |

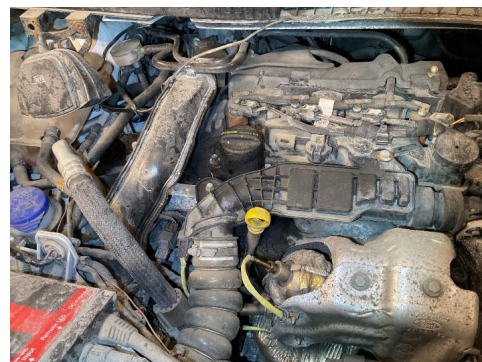
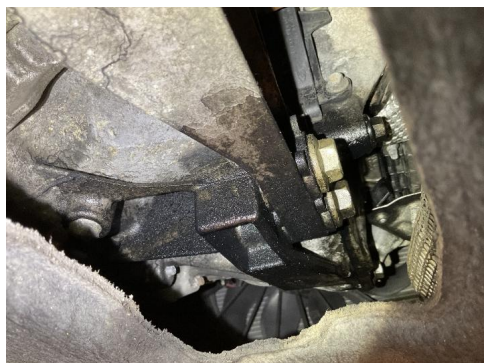
| Ref.Id | Opplysning | Resultat | Beskrivelse |
|---|---|---|---|
| 28.7 | Utvendig tilstand motor | Oljesvetting | |

48. Utvendig tilstand motor

49. Utvendig tilstand motor
