# NAF Bruktbiltest

**Testdato**  
09.02.2026

| <b>Bilmerke</b> | Tesla | <b>Motorstørrelse</b> | - cm <sup>3</sup> |
| <b>Modell</b> | Model Y | <b>Motoreffekt</b> | 158 kW |

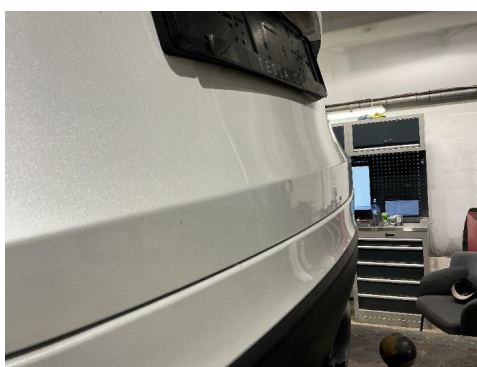
53. Bakluke

| Ref.Id | Repareres | Resultat | Beskrivelse |
|---|---|---|---|
| 86.6 | Lakk / karosseri utvendig | Bulk (er): | Bakluke |

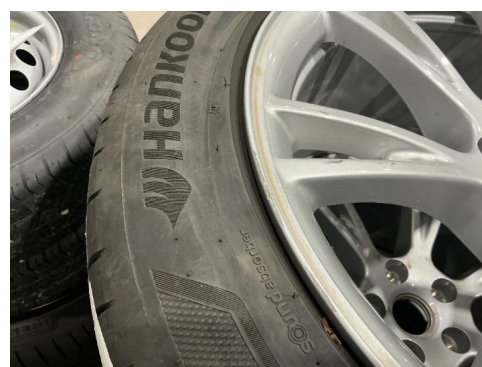
**R** 54. Ekstra hjulsett

| Ref.Id | Repareres | Resultat | Beskrivelse |
|---|---|---|---|
| 67.23 | Ekstra hjulsett | Vesentlig ripe(r) inn til grunnmaterialet på felg: | 3 felger |

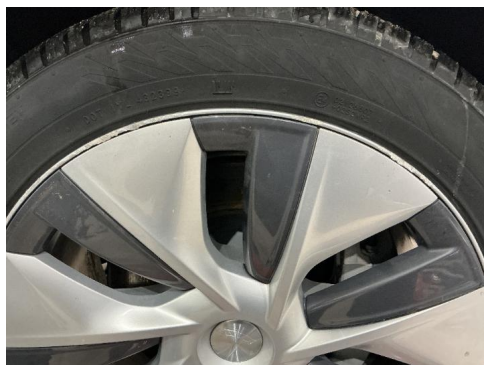
55. Felg

| Ref.Id | Repareres | Resultat | Beskrivelse |
|---|---|---|---|
| 66.8 | Felg | Vesentlig ripe / hakk: | 2 felger |

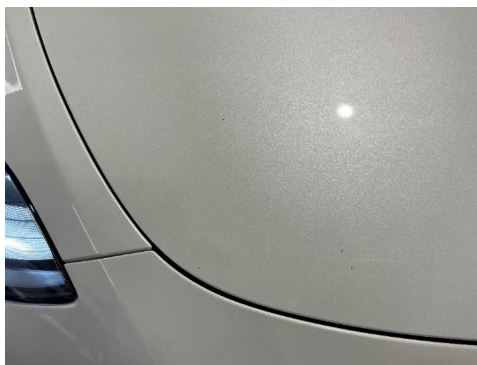
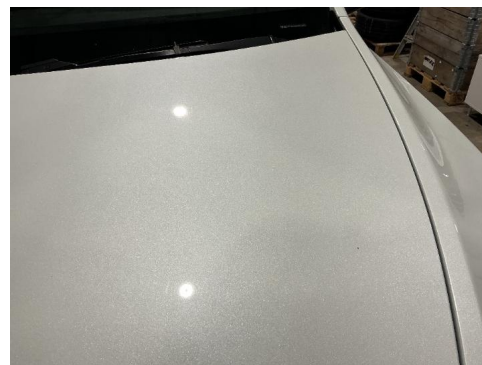
**R** 56. Panser

| Ref.Id | Repareres | Resultat | Beskrivelse |
|---|---|---|---|
| 86.14 | | Steinsprut/lakksår | Støtfanger foran, Panser |
