NAF Bruktbiltest

Testdato
09.02.2026

Bilmerke	Tesla	Motorstørrelse	- cm ³
Modell	Model Y	Motoreffekt	158 kW
Type	003	Aksler i drift	2
Registreringsnr.	EJ27370	Drivstofftype	Elektrisk
Understellsnr.	XP7YGCEK1RB444723	Kjøretøygruppe	101
Km.stand.	59906	Bruktimportert	Nei
Farge	Hvit	Registreringsår	2024
Karosseritype	Flerbruksbil	Registrert første gang	24.06.2024
		Frist for neste EU kontroll	23.06.2028

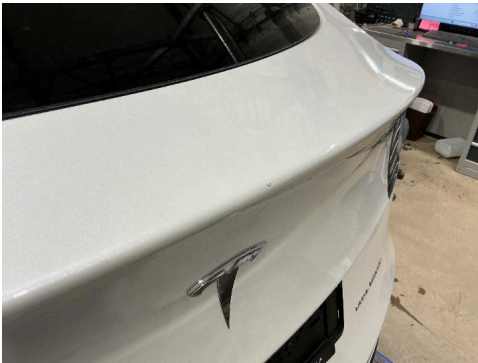
55. Bakluke

Ref.Id	Repareres	Resultat	Beskrivelse
66.8	Felg	Vesentlig ripe / hakk:	4 felger
67.23	Ekstra hjulsett	Vesentlig ripe(r) inn til grunnmaterialet på felg:	1 felg
86.14	Lakk / karosseri utvendig	Steinsprut/lakksår	Høyre forskjerm, Støtfanger foran, Panser, Bakluke, Venstre A-stolpe
