# NAF Bruktbiltest

**Testdato**  
09.02.2026

| Modell | Model Y | Motoreffekt | 158 kW |
| Registreringsnr. | EJ27373 | Drivstofftype | Elektrisk |

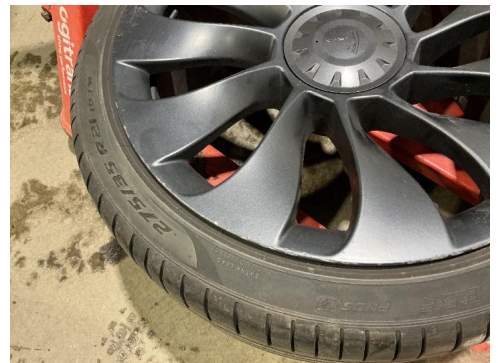
54. Ekstra hjulsett

| Ref.Id | Repareres | Resultat | Beskrivelse |
|---|---|---|---|
| 67.23 | Ekstra hjulsett | Vesentlig ripe(r) inn til grunnmaterialet på felg: | 3 felger |

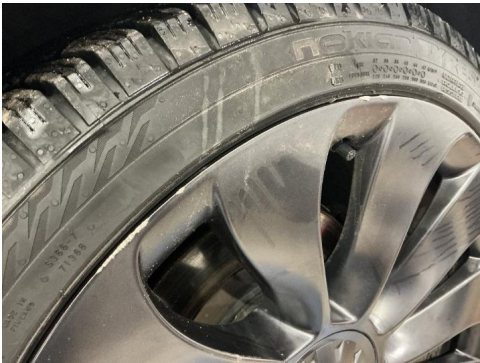
55. Felg

| Ref.Id | Repareres | Resultat | Beskrivelse |
|---|---|---|---|
| 66.8 | Felg | Vesentlig ripe / hakk: | 3 felger |

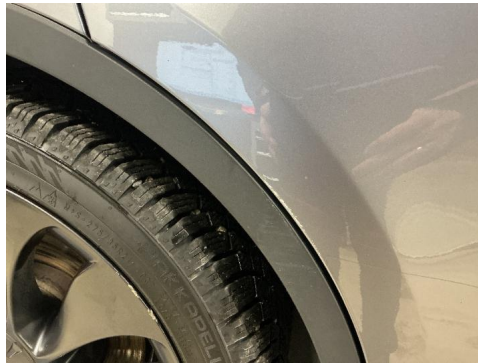
R 56. Høyre bakdør

| Ref.Id | Repareres | Resultat | Beskrivelse |
|---|---|---|---|
| 86.3 | Lakk / karosseri utvendig | Lakkriper: | Venstre fordør, Høyre bakhjør, Støtfanger bak, Venstre forskjerm, Støtfanger foran |

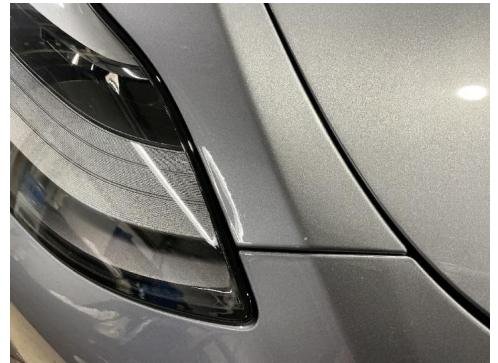
R 57. Høyre forskjerm

| Ref.Id | Repareres | Resultat | Beskrivelse |
|---|---|---|---|
| 86.14 | | Steinsprut/lakksår | Venstre forskjerm, Høyre forskjerm, Støtfanger foran, Panser |

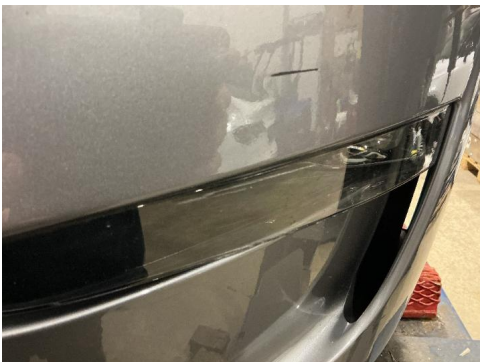
58. Lys

| Ref.Id | Repareres | Resultat | Beskrivelse |
|---|---|---|---|
| 17.5 | Lys | Skadet lyktelass: | Venstre tåkelys |

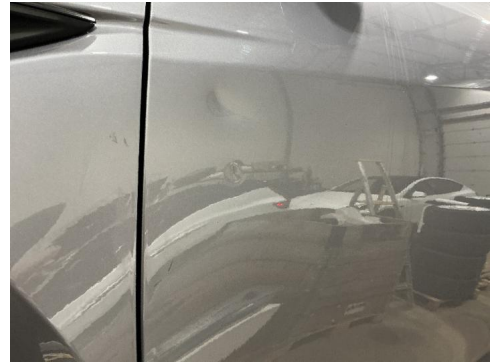
63. Venstre fordør

| Ref.Id | Repareres | Resultat | Beskrivelse |
|---|---|---|---|
| 86.6 | | Bulk (er): | Venstre fordør |
