NISSAN LEAF FORHJULSDRIFT

TESTDATO: 06.02.2026

CHASSISNR: SJNFAAZE1U0105999

NBF Tilstandsrapport er utarbeidet av Norges Bilbransjeforbund og Forbrukerrådet.

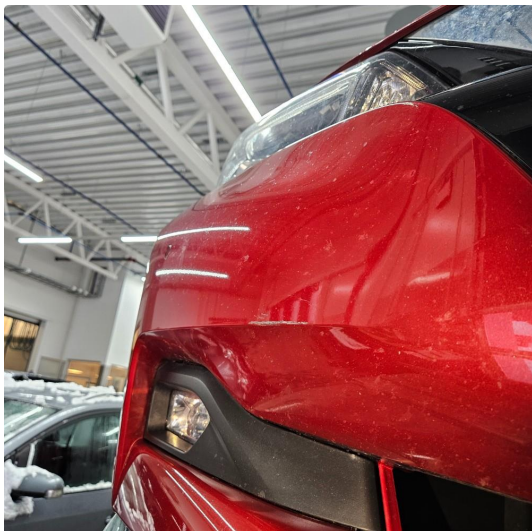
| Punkt | Beskrivelse | Plassering |
|---|---|---|
| 1.1 Støtfanger | noe riper/sår i plast-støtfanger foran, blir penslet m/lakk | |

1.1 Noe riper/sår i plast-støtfanger foran, blir penslet m/lakk

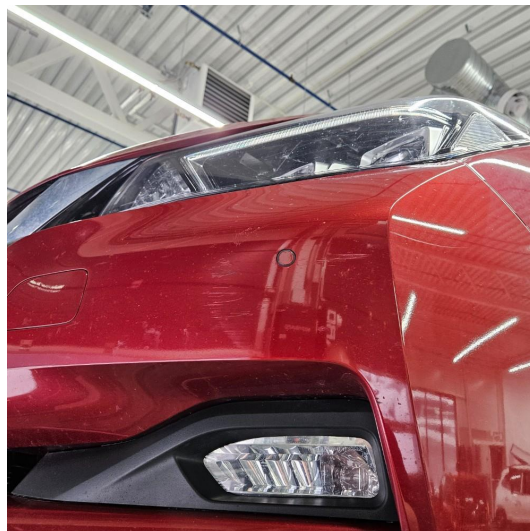
1.1 Noe riper/sår i plast-støtfanger foran, blir penslet m/lakk

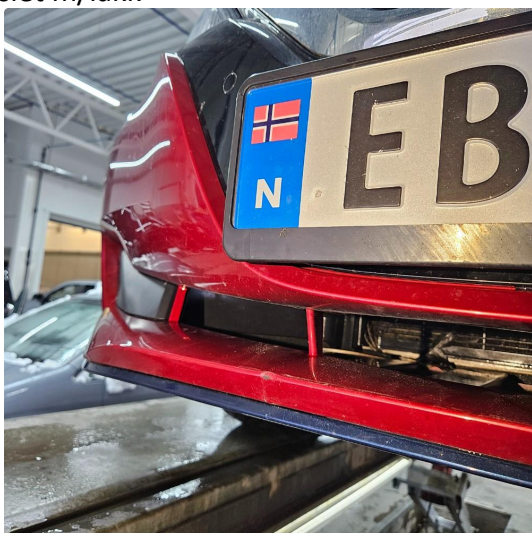
1.1 Noe riper/sår i plast-støtfanger foran, blir penslet m/lakk

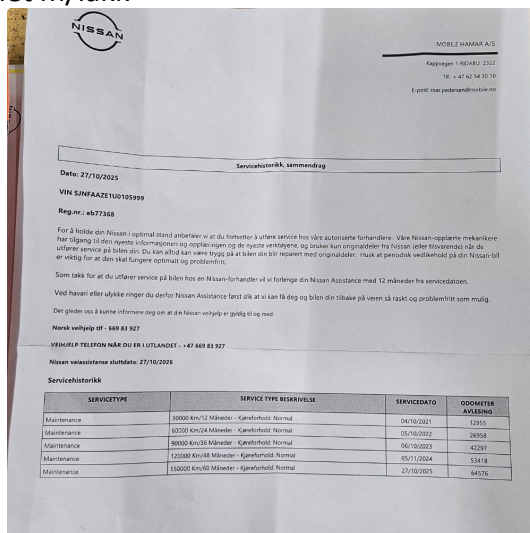
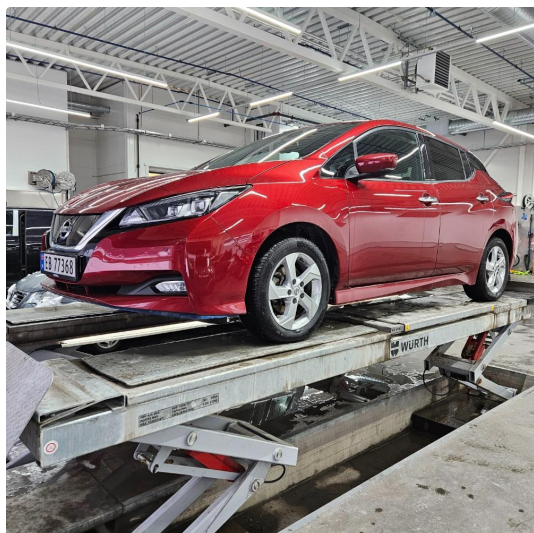
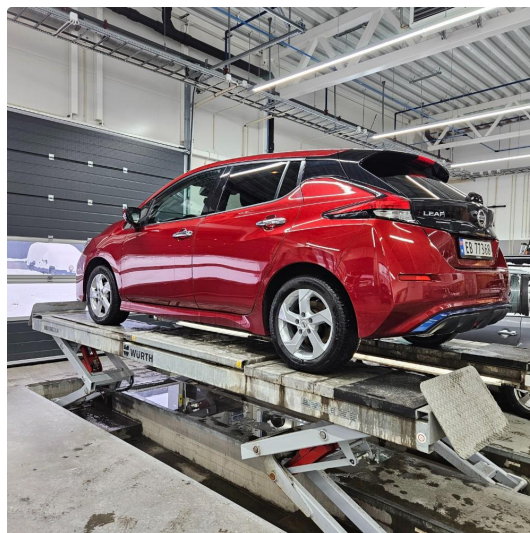
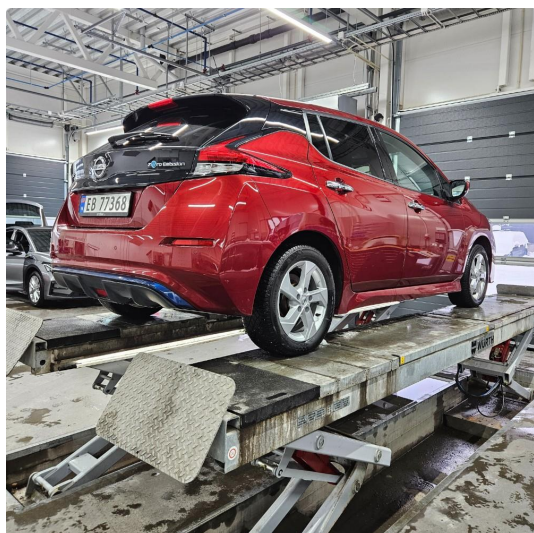
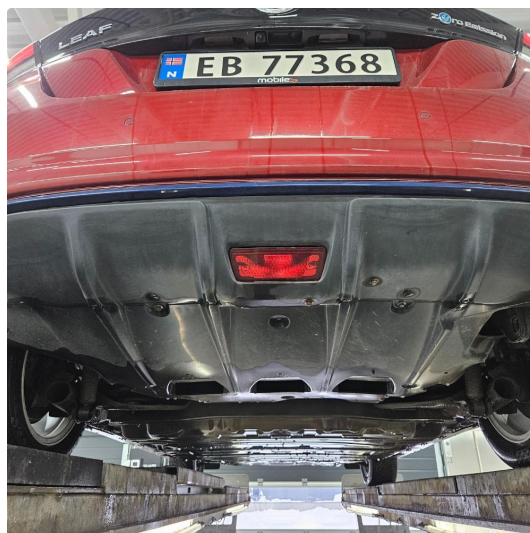
| Punkt | Beskrivelse | Plassering |
|---|---|---|
| 2.1 Opplysninger | dokumentert service, se bilde | |

2.1 Dokumentert service, se bilde
