TOYOTA RAV4 4X4

TESTDATO: 20.01.2026

PD75469

NBF Tilstandsrapport er utarbeidet av Norges Bilbransjeforbund og Forbrukerrådet.

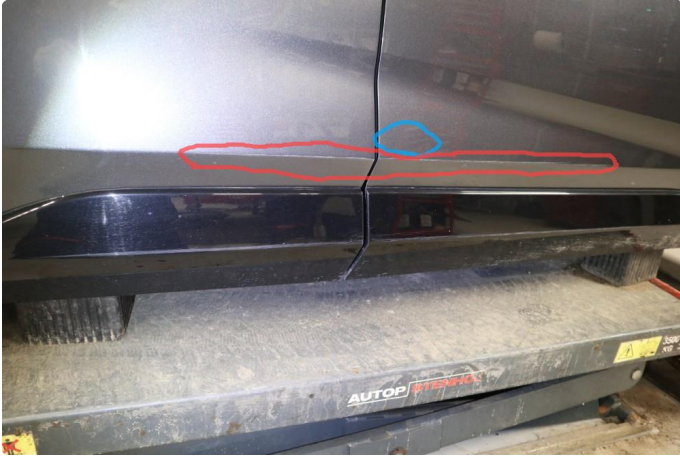
| Punkt | Beskrivelse | Plassering |
|---|---|---|
| 1.1 Dører | bulk | |

1.1 Bulk

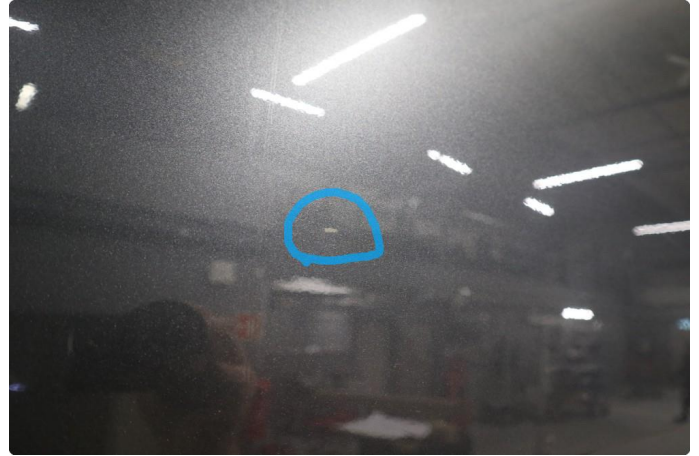
| Punkt | Beskrivelse | Plassering |
|---|---|---|
| 1.2 Dører | ripe ned til grunning | |

1.2 Ripe ned til grunning

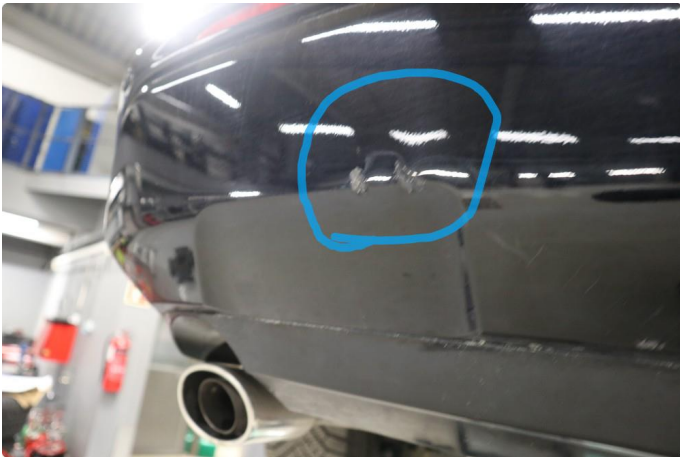
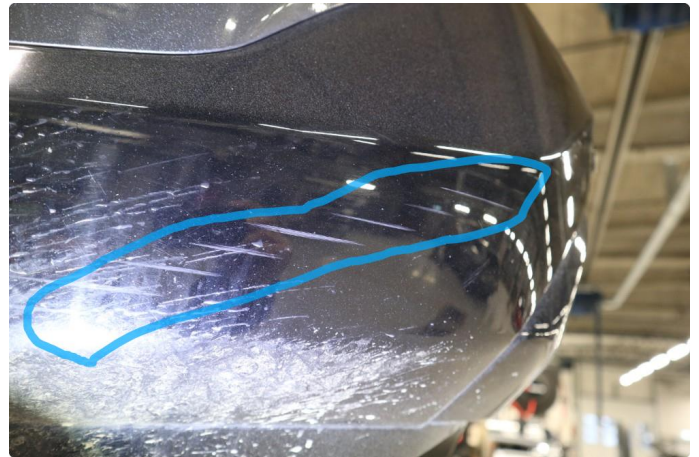
| Punkt | Beskrivelse | Plassering |
|---|---|---|
| 1.3 Støtfanger | liten skade støtfanger bak | |

1.3 Liten skade støtfanger bak

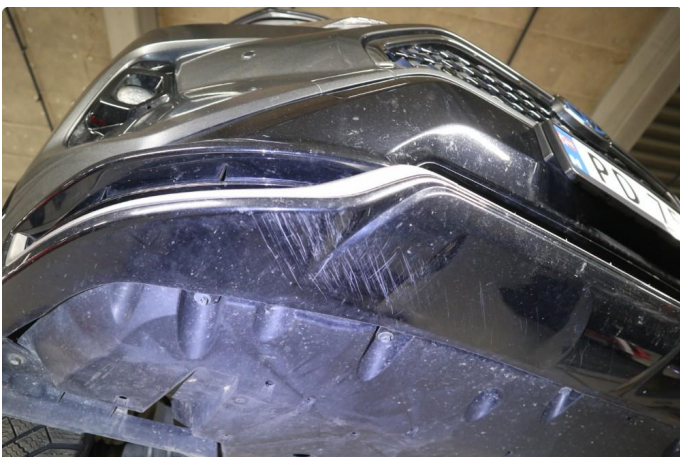
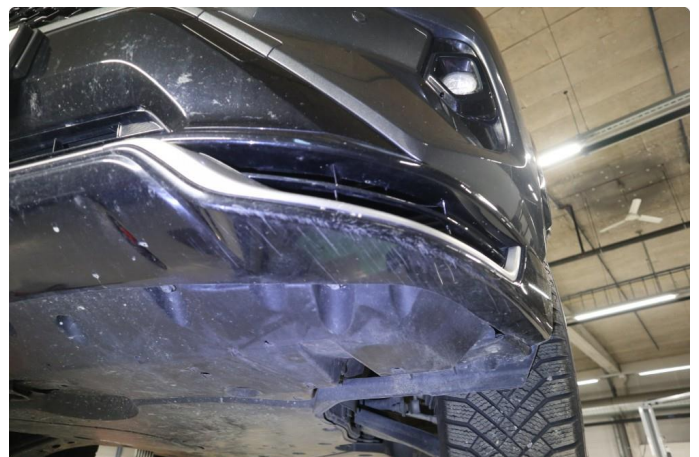
| Punkt | Beskrivelse | Plassering |
|---|---|---|
| 1.4 Støtfanger | skrubbskader underkant | |

1.4 Skrubbskader underkant
