TESTDATO: 12.02.2026

## MERCEDES-BENZ CITAN 90 HK MANUELL 2WD

FT51287

### OPPSUMMERT STATUS PÅ KJØRETØY

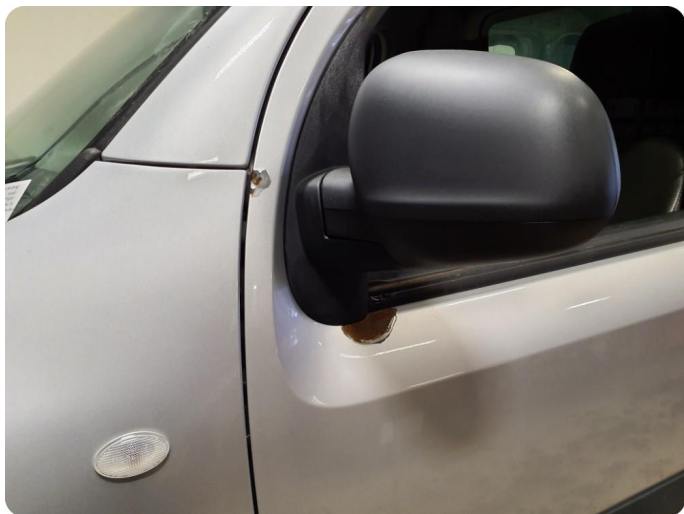
| PUNKT | BESKRIVELSE | PLASSERING |
|---|---|---|
| 3.1 Lakk - | Generelt mye bruksslitasje. inkluderer flere riper og bulker og rust rundt om på bil | alle |

3.1 Generelt mye bruksslitasje Inkluderer flere riper og bulker og rust rundt om på bil

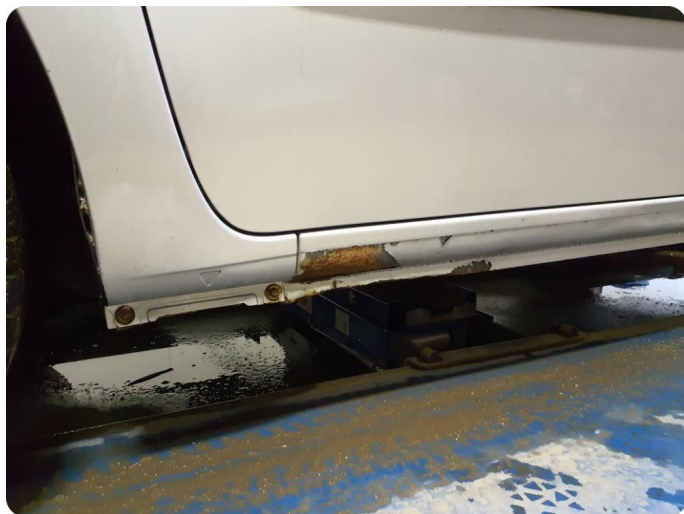
3.1 Generelt mye bruksslitasje Inkluderer flere riper og bulker og rust rundt om på bil

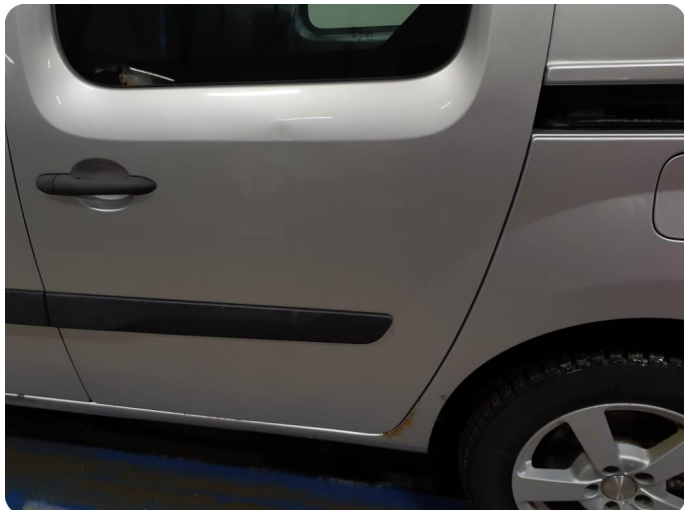
3.1 Generelt mye bruksslitasje Inkluderer flere riper og bulker og rust rundt om på bil

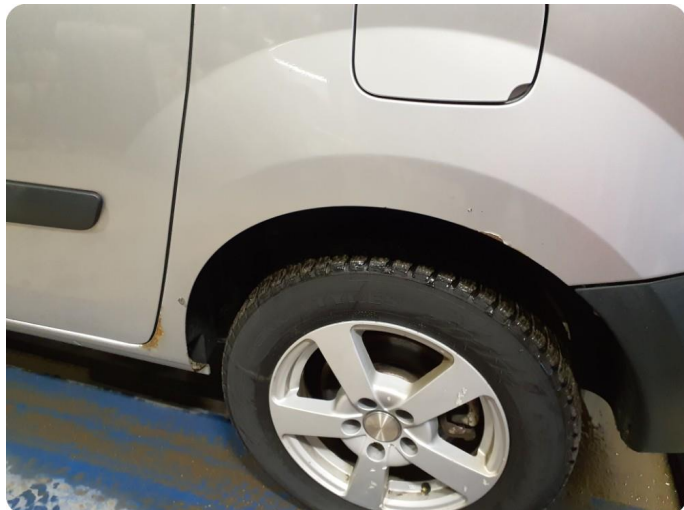
3.1 Generelt mye bruksslitasje Inkluderer flere riper og bulker og rust rundt om på bil

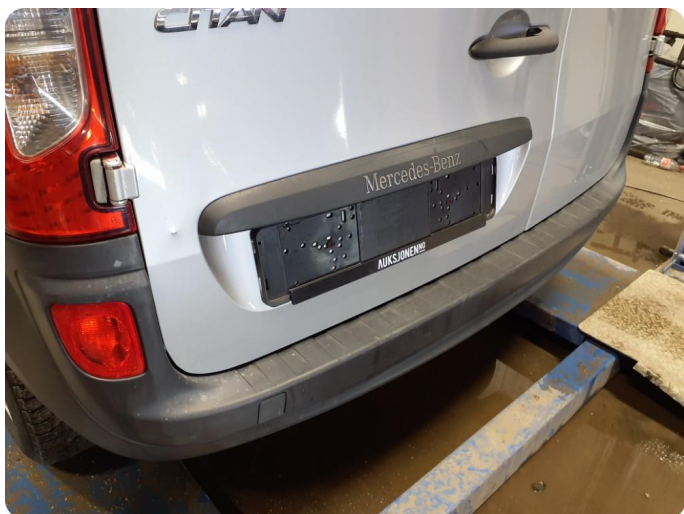
3.1 Generelt mye bruksslitasje Inkluderer flere riper og bulker og rust rundt om på bil

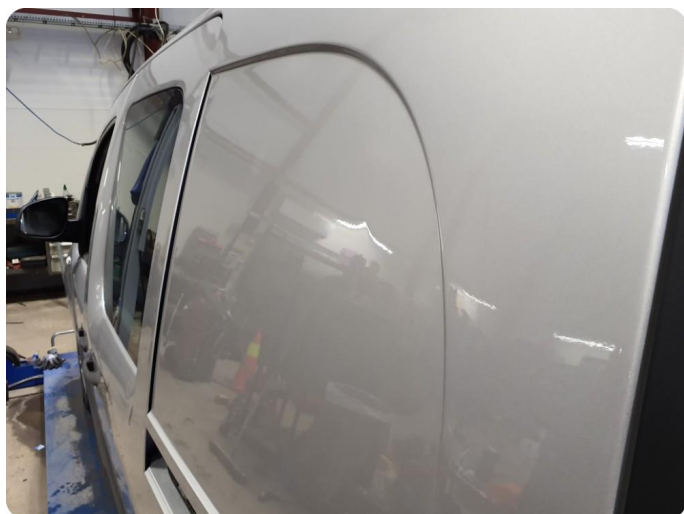
3.1 Generelt mye bruksslitasje Inkluderer flere riper og bulker og rust rundt om på bil

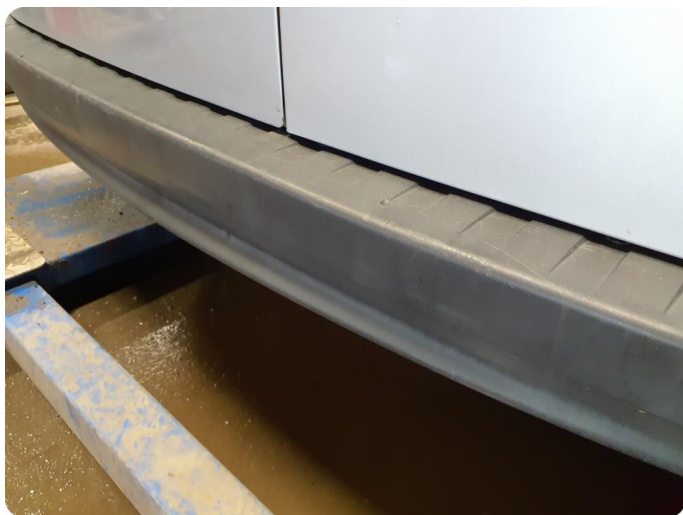
3.1 Generelt mye bruksslitasje Inkluderer flere riper og bulker og rust rundt om på bil

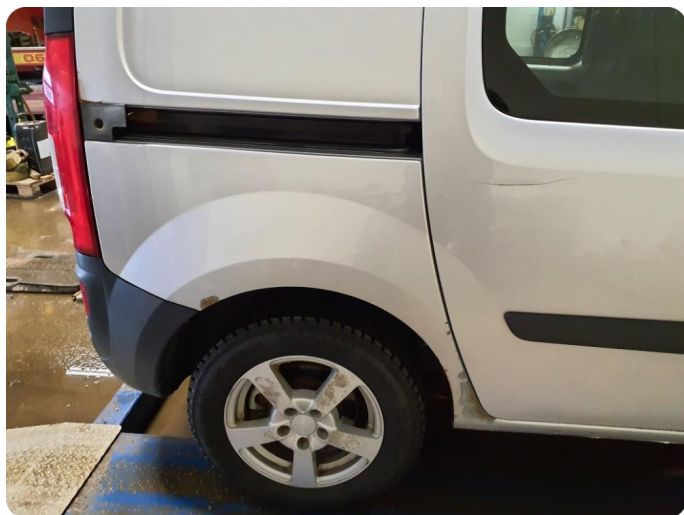
3.1 Generelt mye bruksslitasje Inkluderer flere riper og bulker og rust rundt om på bil

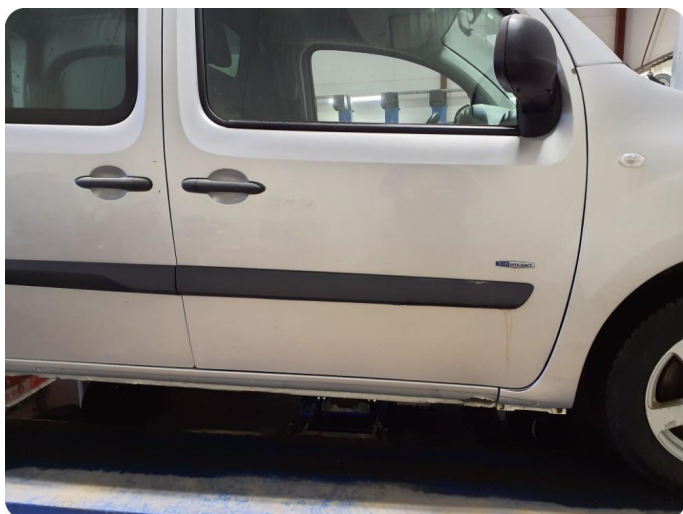
3.1 Generelt mye bruksslitasje Inkluderer flere riper og bulker og rust rundt om på bil

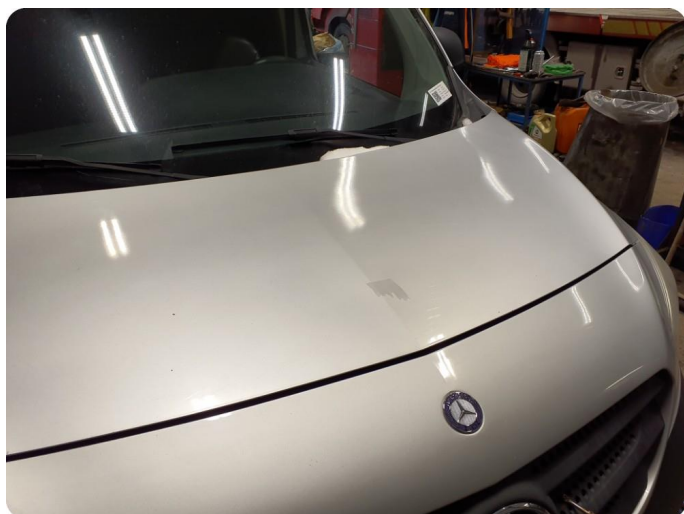
3.1 Generelt mye bruksslitasje Inkluderer flere riper og bulker og rust rundt om på bil

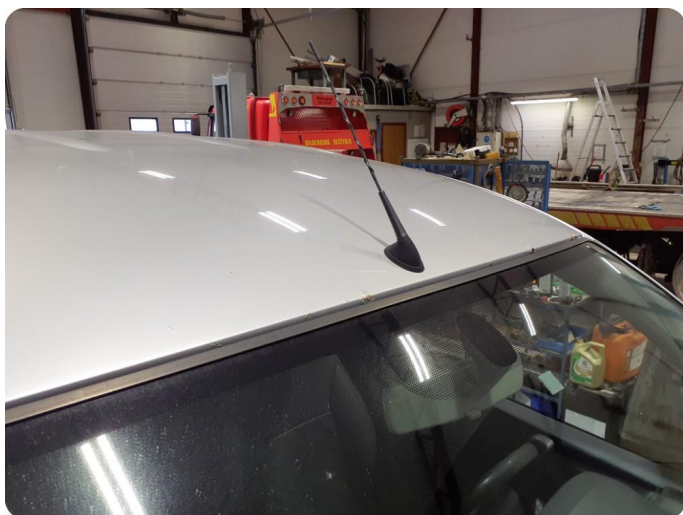
3.1 Generelt mye bruksslitasje Inkluderer flere riper og bulker og rust rundt om på bil

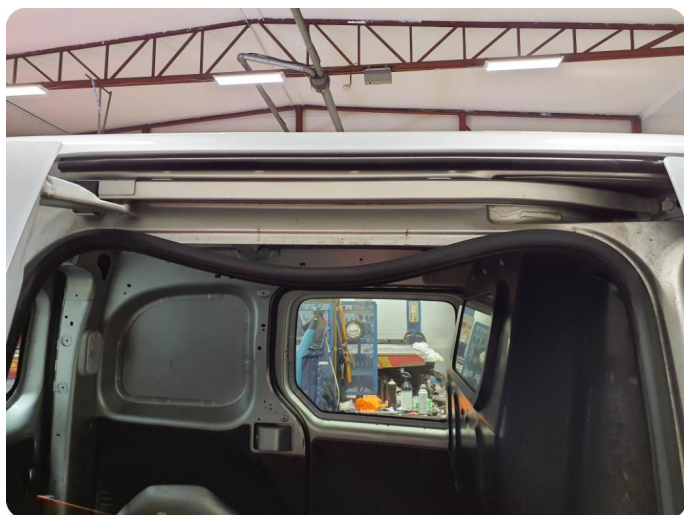
| PUNKT | BESKRIVELSE | PLASSERING |
|---|---|---|
| 3.2 Dører - | Pakning skadet. | høyre bak |

3.2 Pakning skadet

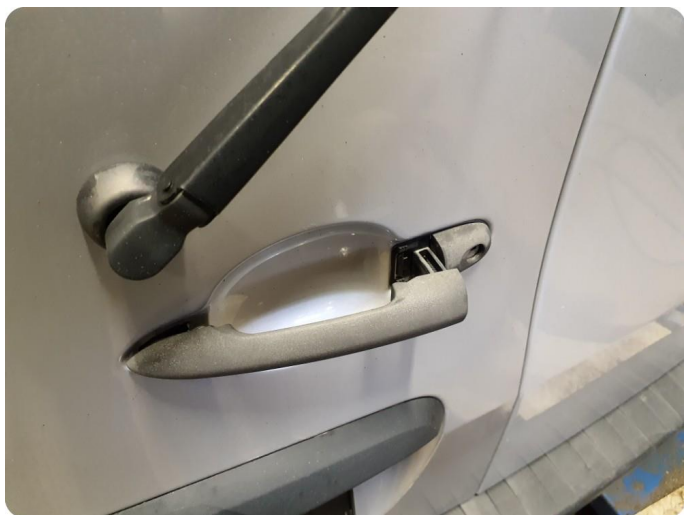
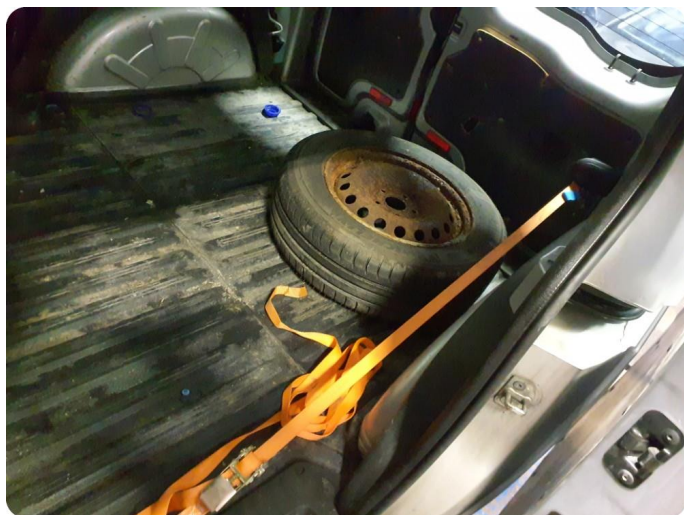
| PUNKT | BESKRIVELSE | PLASSERING |
|---|---|---|
| 3.3 Bakluke - | Håndtak virker ikke. bakluke stroppet fast, må kontrolleres | bak |

3.3 Håndtak virker ikke Bakluke stropet fast, må kontrolleres

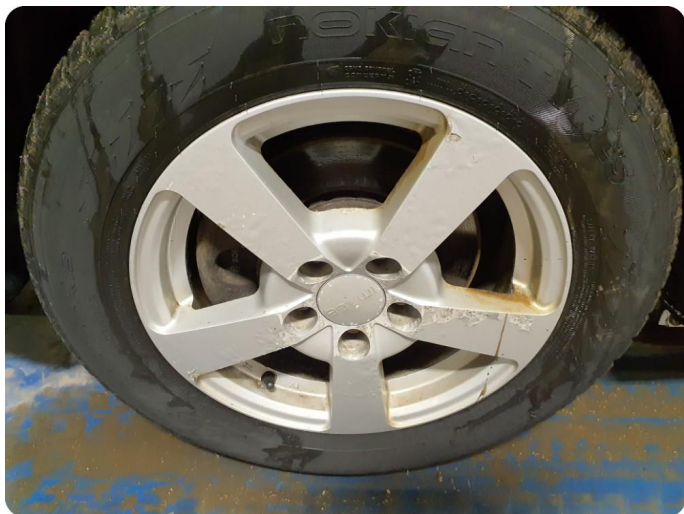
| PUNKT | BESKRIVELSE | PLASSERING |
|---|---|---|
| 3.5 Dekk/Felger - | Betydelig oksidering. fire stk vinterfelg | alle |

3.5 Betydelig oksidering Fire stk vinterfelg

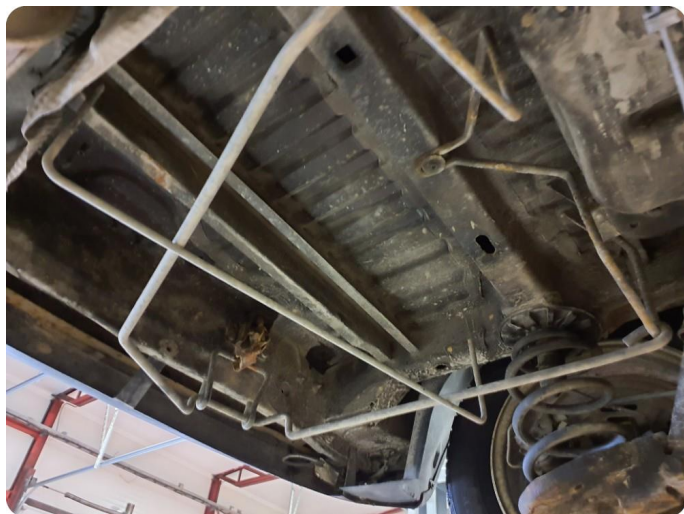
| PUNKT | BESKRIVELSE | PLASSERING |
|---|---|---|
| 3.6 Dekk/Felger | defekt lås på reservehjul holder, fare for at den detter ned | |

3.6 Øvrige feil Defekt lås på reservehjul holder, fare for at den detter ned

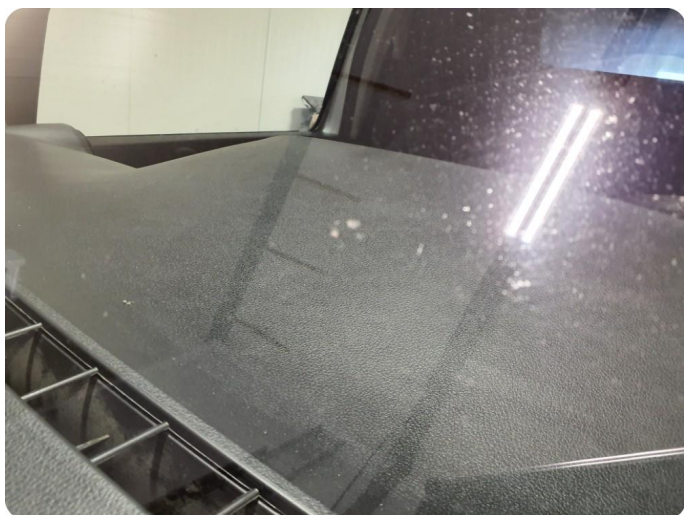
| PUNKT | BESKRIVELSE | PLASSERING |
|---|---|---|
| 3.7 Frontvindu - | Steinsprut. inkluderer flere steinsprut | foran |

3.7 Steinsprut Inkluderer flere steinsprut

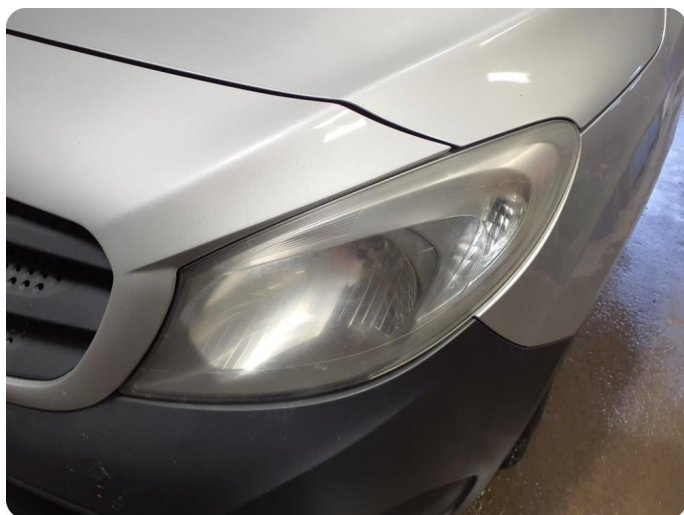
| PUNKT | BESKRIVELSE | PLASSERING |
|---|---|---|
| 4.2 Lys foran - | Matte glass. hovedlamper matte glass begge sider | begge foran |

4.2 Matte glass Hovedlamper matte glass begge sider

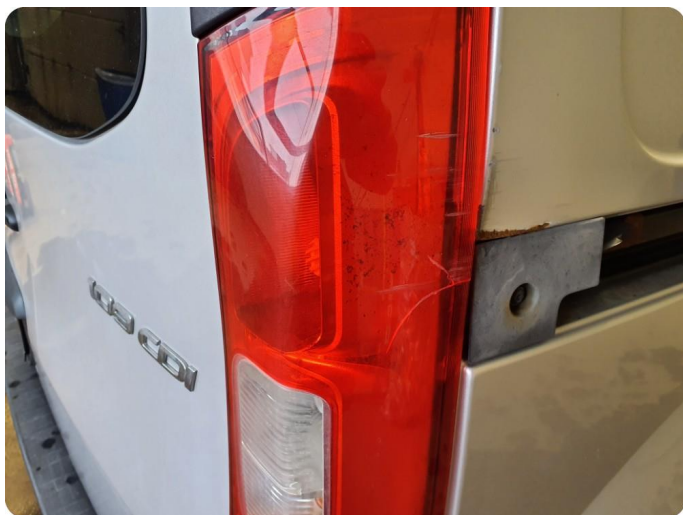
| PUNKT | BESKRIVELSE | PLASSERING |
|---|---|---|
| 4.4 Lys bak - | Defekt / sprukket glass. | høyre bak |

4.4 Defekt / sprukket glass

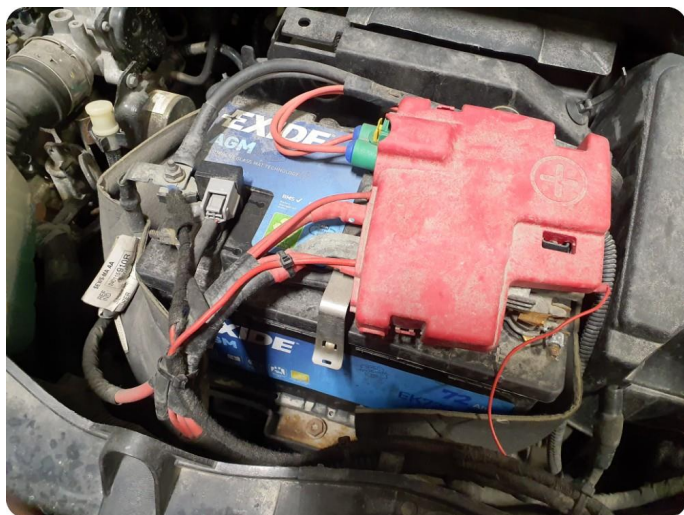
| PUNKT | BESKRIVELSE | PLASSERING |
|---|---|---|
| 5.1 Batteri(er) | Startbatteri - løst. løst batteri | |

5.1 Startbatteri - løst Løst batteri

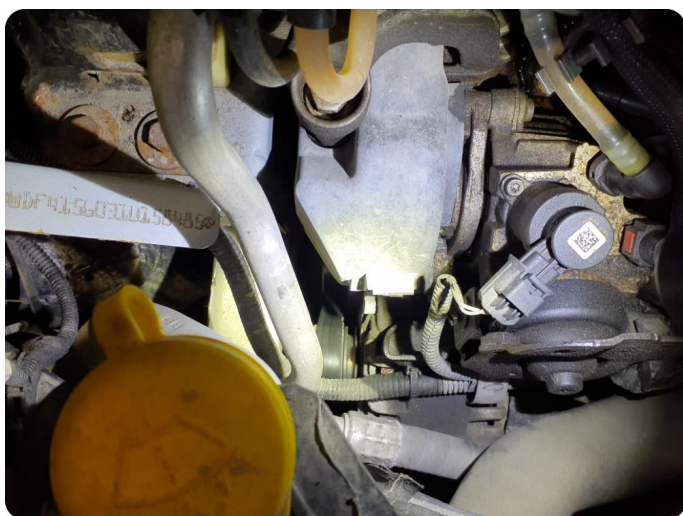
| PUNKT | BESKRIVELSE | PLASSERING |
|---|---|---|
| 5.2 Dynamo/lading | Utstysreim slitt/defekt/ulyd. skade på multireim | |

5.2 Utstysreim slitt/defekt/ulyd Skade på multireim

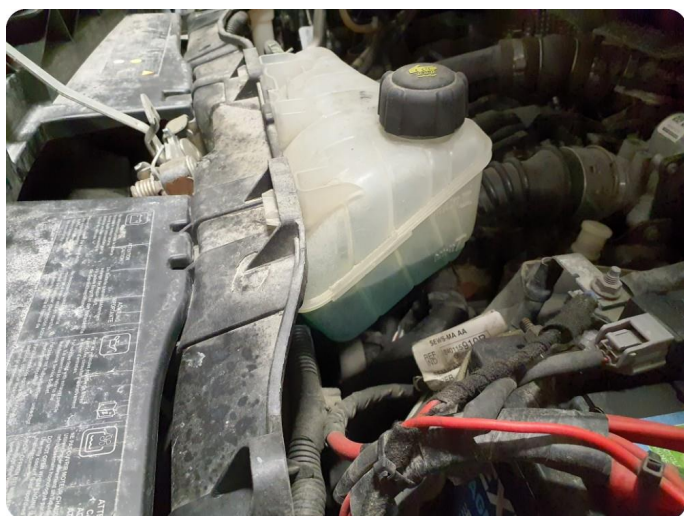
| PUNKT | BESKRIVELSE | PLASSERING |
|---|---|---|
| 5.4 Kjølesystem/vannpumpe | Kjølevæske under minimum . kjølevæske under minimum | |

5.4 Kjøleveske under minimum Kjølevæske under minimum

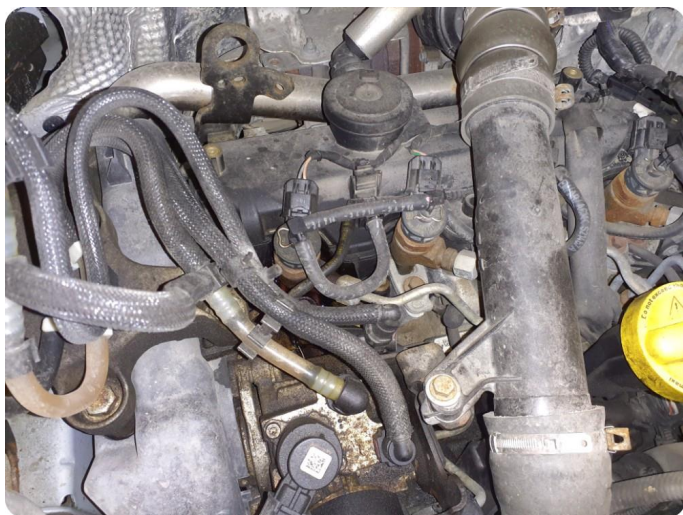
| PUNKT | BESKRIVELSE | PLASSERING |
|---|---|---|
| 5.5 Lekkasje - | Oljelekkasje fra motor. diesel/oljelekkasje fra motor, må kontrolleres | foran |

5.5 Oljelekkasje fra motor Diesel/oljelekkasje fra motor, må kontrolleres

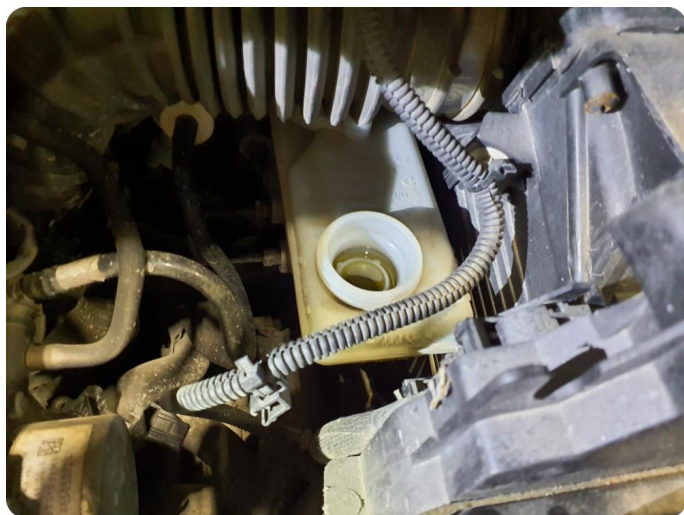
| PUNKT | BESKRIVELSE | PLASSERING |
|---|---|---|
| 7.2 Bremsevæske | mangler lokk bremsevæske beholder | |

7.2 Øvrige feil Mangler lokk bremsevæske beholder

| PUNKT | BESKRIVELSE | PLASSERING |
|---|---|---|
| 7.3 Bremsevæske | For lavt kokepunkt. bremsevæske må byttes da lokk til beholder er borte | |

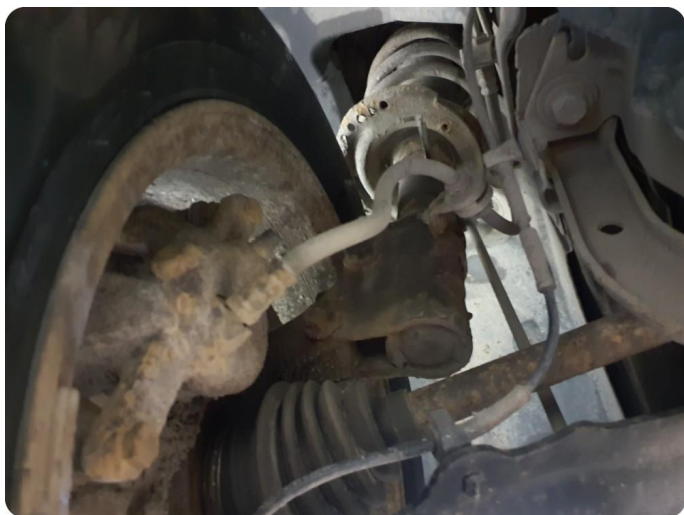
| PUNKT | BESKRIVELSE | PLASSERING |
|---|---|---|
| 7.4 Rør/slanger - | vridd bremseslange | høyre foran |

7.4 Øvrige feil Vridd bremseslange

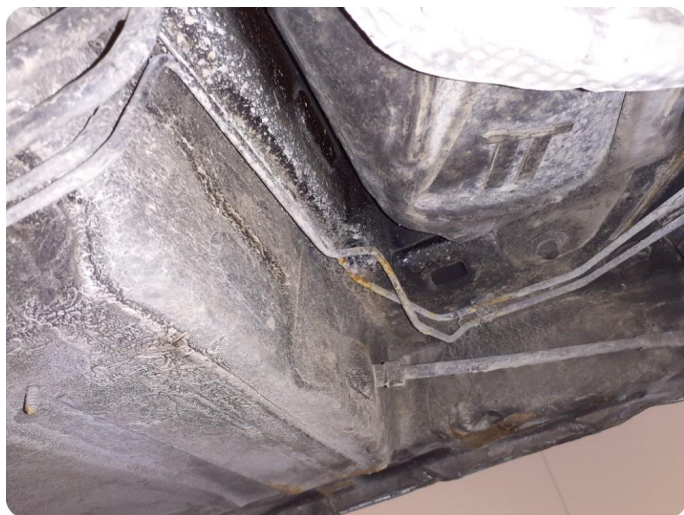
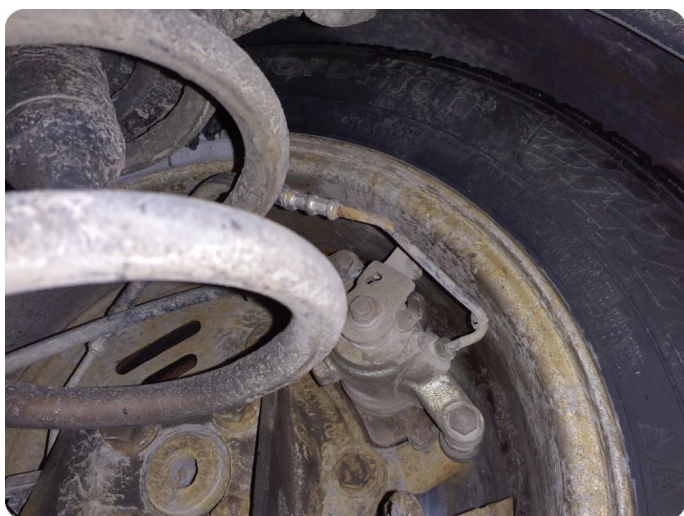
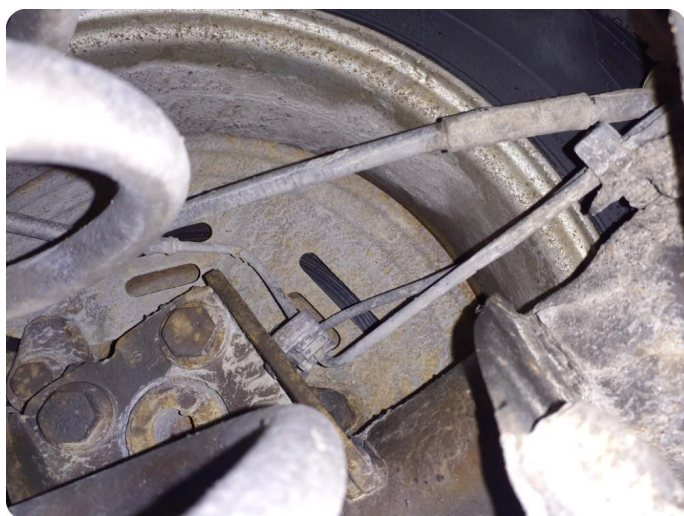
| PUNKT | BESKRIVELSE | PLASSERING |
|---|---|---|
| 7.5 Rør/slanger - | Rust. rust i bremsørør | bak |

7.5 Rust Rust i bremseløp

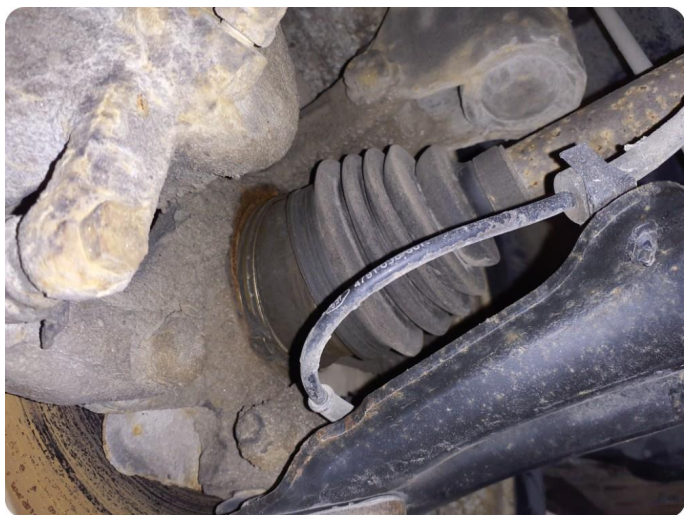
| 8.2 | Aksler - | Drivakselmansjett defekt. | høyre foran |

8.2 Drivakselmansjett defekt

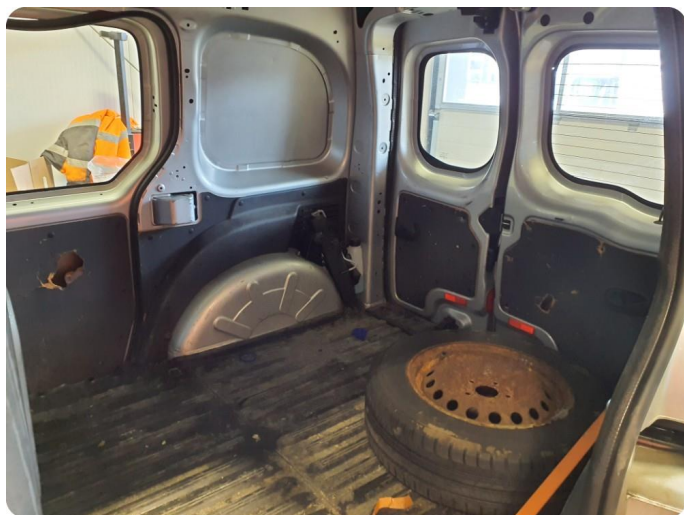
| 9.2 | Varerom - | Generelt mye bulker/riper. | bak |

9.2 Generelt mye bulker/riper

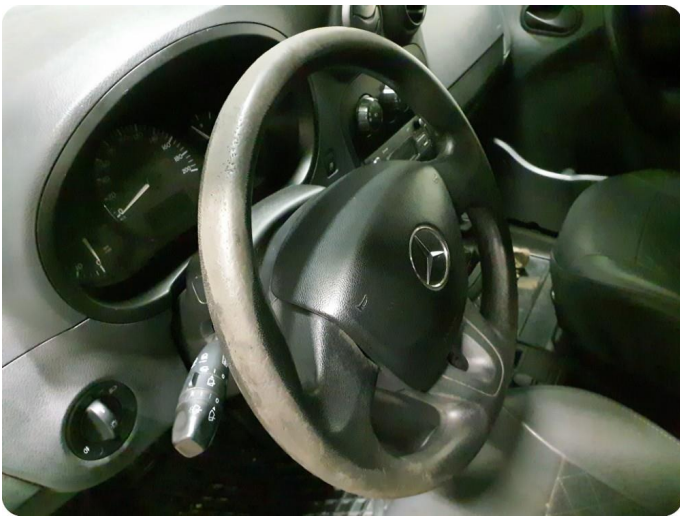
| 10.<br>1 | Interiør - | Mer slitt en forventet iht alder og km. interiør noe slitt | alle |

10.1 Mer slitt en forventet iht alder og km Interiør  
noe slitt
