# NAF Verdivurdering

**Testdato**  
05.02.2026

| Modell | M5 | Motoreffekt | 412 kW |
| Registreringsnr. | ZZ34535 | Drivstofftype | Bensin |

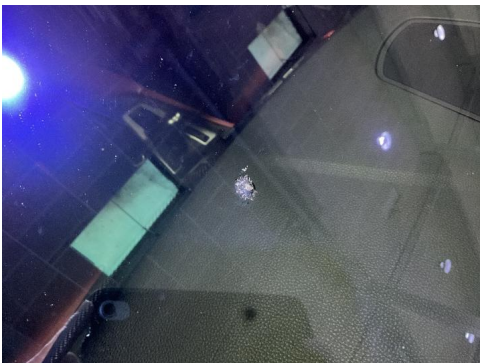
28. Frontrute

| Ref.Id | Repareres | Resultat | Beskrivelse |
|---|---|---|---|
| 62.2 | Frontrute | En eller flere steinsprutrosetter som ikke er utbedret <ul style="list-style-type: none"><li>Reparasjonsmetode:Skift</li></ul> | |

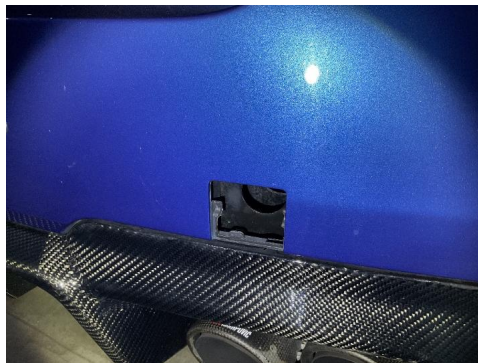
29. Støtfanger bak

| Ref.Id | Repareres | Resultat | Beskrivelse |
|---|---|---|---|
| 80.13 | Støtfanger bak | * Mangler deksel til tauekrok | |

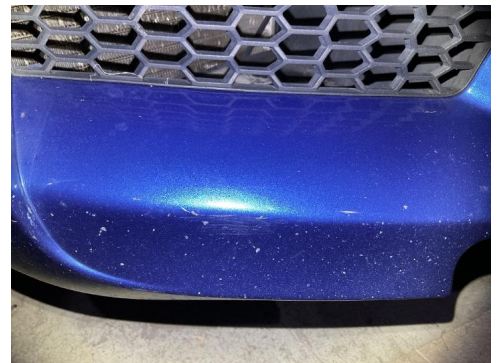
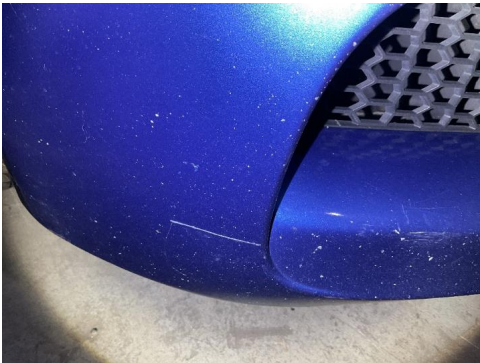
30. Støtfanger foran

| Ref.Id | Repareres | Resultat | Beskrivelse |
|---|---|---|---|
| 79.6 | Støtfanger foran | Sprukket/skadet plastdel | Skifte og lakkere |
| 79.13 | | * Mangler deksel til tauekrok | |
