SKODA KODIAQ SCOUT 190 HK AUTOMAT 4X4

TESTDATO: 10.02.2026

NBF Tilstandsrapport er utarbeidet av Norges Bilbransjeforbund og Forbrukerrådet.

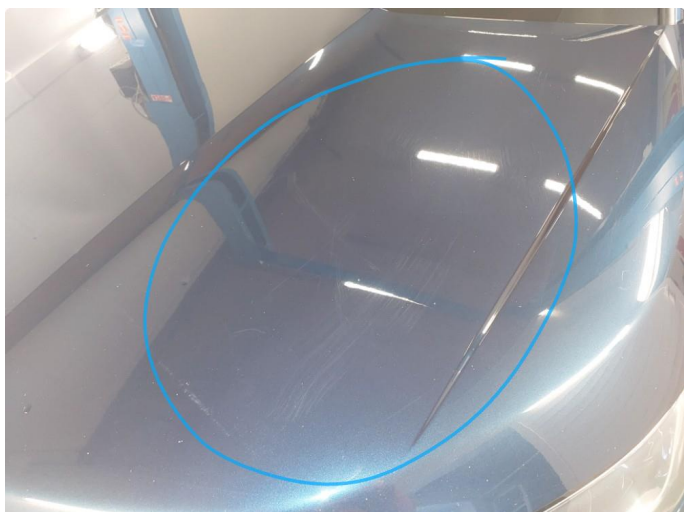
| Punkt | | Beskrivelse | Plassering |
|---|---|---|---|
| 1.2 | Panser | Mindre merker etter snøkost | |

1.2 Mindre merker etter snøkost

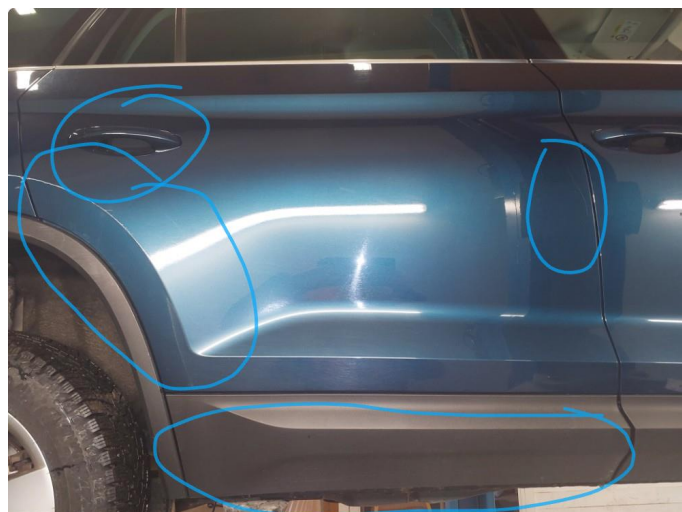
| Punkt | | Beskrivelse | Plassering |
|---|---|---|---|
| 1.3 | Dører | Noen riper på bakre del dør og noe over hjulbuen. Lite merke på dørhåndtak | høyre bak |

1.3 Noen riper på bakre del dør og noe over hjulbuen. Lite merke på dørhåndtak

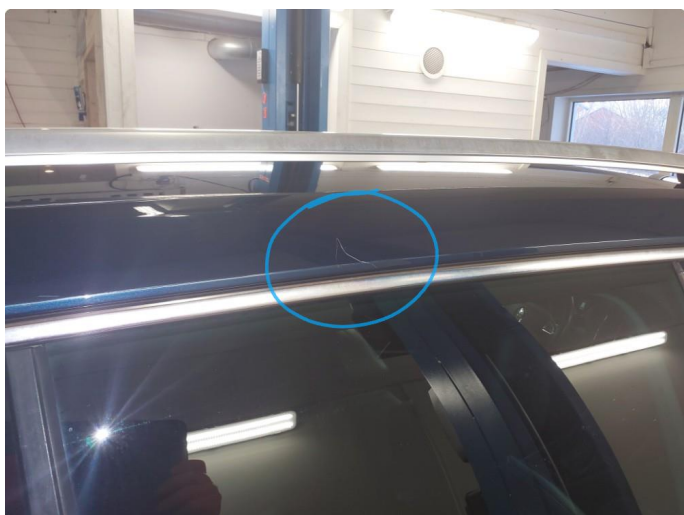
| Punkt | | Beskrivelse | Plassering |
|---|---|---|---|
| 1.4 | Tak | Liten ripe på tak | |

1.4 Liten ripe på tak
