VOLKSWAGEN PASSAT GTE FORHJULSDRIFT

TESTDATO: 17.02.2026

CHASSISNR: WVVZZZ3CZJE065676

## OPPSUMMERT STATUS PÅ KJØRETØY

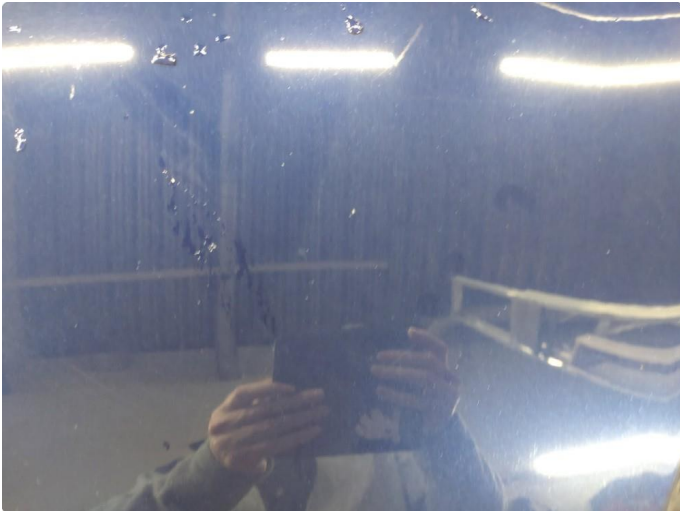
| Punkt | | Beskrivelse | Plassering |
|---|---|---|---|
| 1.1 | Panser | steinsprut | |

1.1 Steinsprut

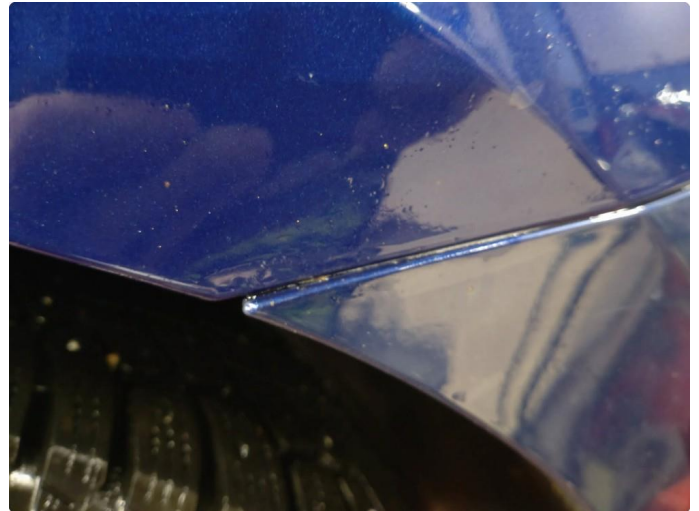
| Punkt | | Beskrivelse | Plassering |
|---|---|---|---|
| 1.2 | Skjermer | rust, flekkes | venstre bak |

1.2 Rust, flekkes

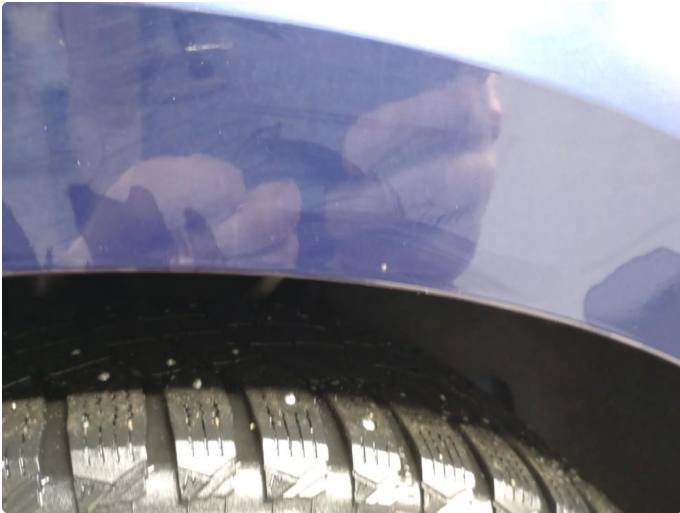
| Punkt | | Beskrivelse | Plassering |
|---|---|---|---|
| 1.3 | Skjermer | steinsprut | høyre bak |

1.3 Steinsprut

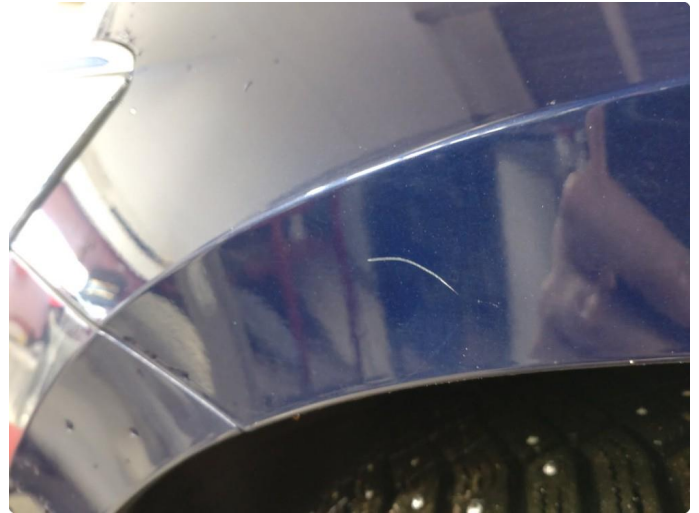
| Punkt | | Beskrivelse | Plassering |
|---|---|---|---|
| 1.4 | Skjermer | ripe(r) ned til grunning | venstre foran |

1.4 Ripe(r) ned til grunning

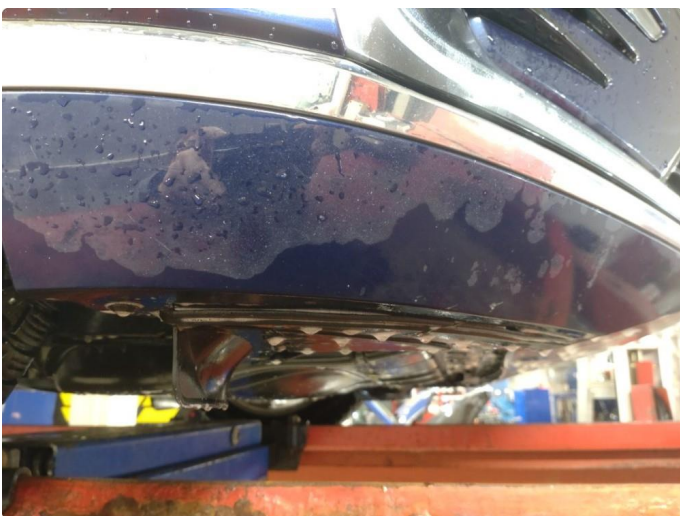
| Punkt | | Beskrivelse | Plassering |
|---|---|---|---|
| 1.6 | Støtfanger | skrubbskader underkant | høyre foran |

1.6 Skrubbskader underkant

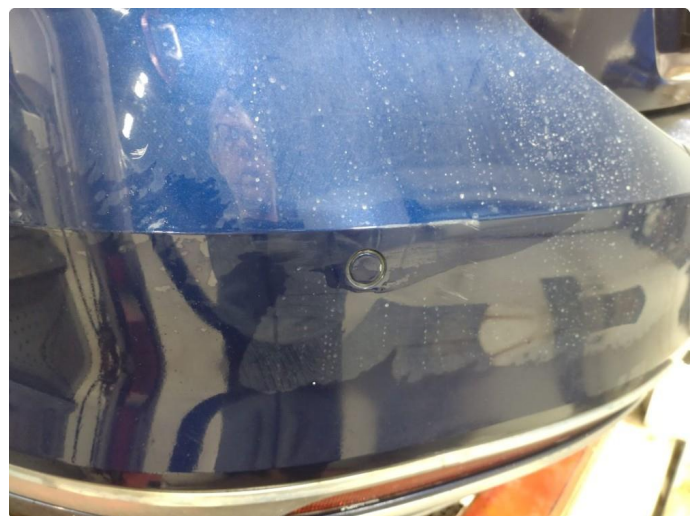
| Punkt | | Beskrivelse | Plassering |
|---|---|---|---|
| 1.7 | Støtfanger | ripe(r) | venstre bak |

1.7 Ripe(r)
