VOLKSWAGEN ID.BUZZ CARGO BAKHJULSDRIFT

TESTDATO: 12.02.2026

NBF Tilstandsrapport er utarbeidet av Norges Bilbransjeforbund og Forbrukerrådet.

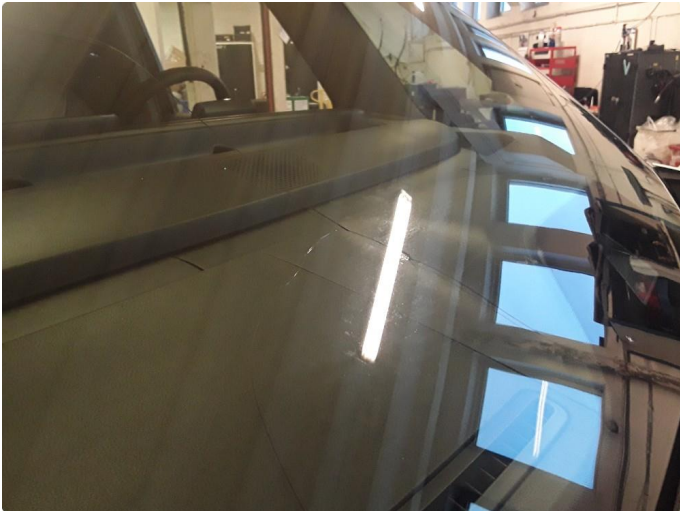
| Punkt | | Beskrivelse | Plassering |
|---|---|---|---|
| 1.2 | Frontvindu | Steinsprut med sprekk | |

1.2 Steinsprut med sprekk
