# NAF Bruktbiltest

| Bilmerke | BMW | Motorstørrelse | 2993 cm <sup>3</sup> |
| Modell | 330d xDrive | Motoreffekt | 190 kW |
| Registreringsnr. | SX17734 | Drivstofftype | Diesel |

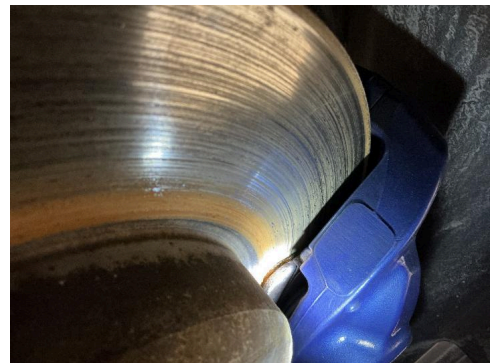
| Ref.Id | Repareres | Resultat | Beskrivelse |
|---|---|---|---|
| 5.3 | Bremsebelegg | Slitt bremsebelegg | Venstre bak, Høyre bak |

30. Bremsebelegg

| Ref.Id | Opplysning | Resultat | Beskrivelse |
|---|---|---|---|
| 6.19 | Bremsekiver | Anbefaler skift av bremsekive samtidig med skift av bremseklosser | Venstre bak, Høyre bak |

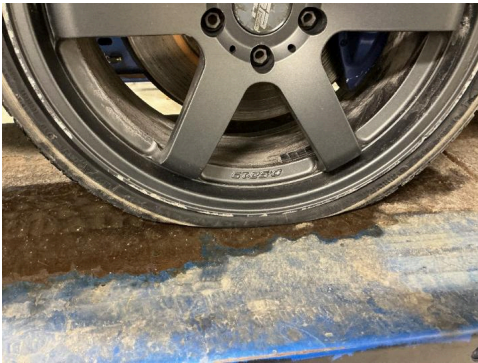
| Ref.Id | Repareres | Resultat | Beskrivelse |
|---|---|---|---|
| 65.19 | Dekk | * Høyre bakhjul lekker luft | |

31. Dekk

| Ref.Id | Opplysning | Resultat | Beskrivelse |
|---|---|---|---|
| 65.23 | Dekk | Dekktrykk er justert | Høyre bak |

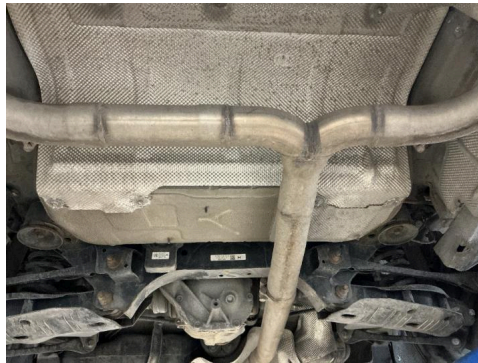
| Ref.Id | Repareres | Resultat | Beskrivelse |
|---|---|---|---|
| 33.12 | Eksosanlegg | * Bakpote mangler | |

O 32. Eksosanlegg

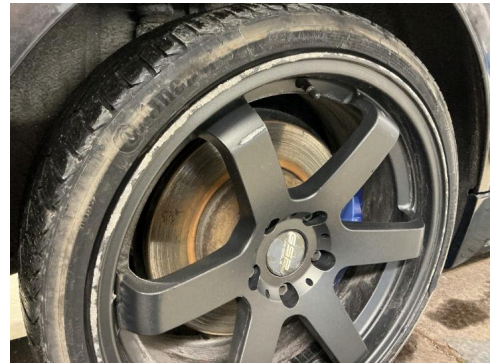
| Ref.Id | Repareres | Resultat | Beskrivelse |
|---|---|---|---|
| 66.8 | Felg | Vesentlig ripe / hakk: | 3 felger |

R 33. Felg

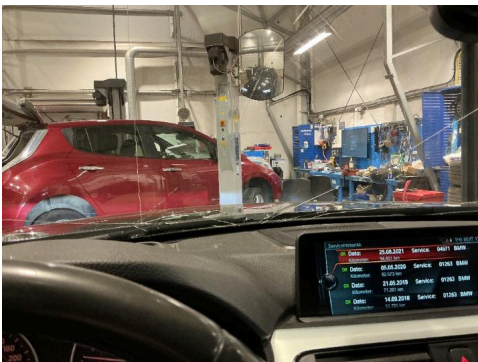
| Ref.Id | Repareres | Resultat | Beskrivelse |
|---|---|---|---|
| 81.4 | Frontrute | Sprekk i frontrute: <ul style="list-style-type: none"><li>• Reparasjonsmetode:Skift</li></ul> | |

34. Frontrute

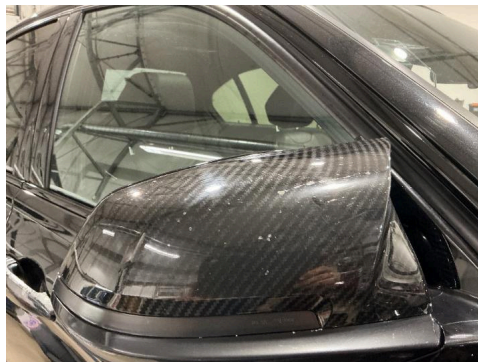
| Ref.Id | Repareres | Resultat | Beskrivelse |
|---|---|---|---|
| 86.15 | | Lakkslipp/flassing | Venstre speil, Høyre speil |

R 35. Høyre speil

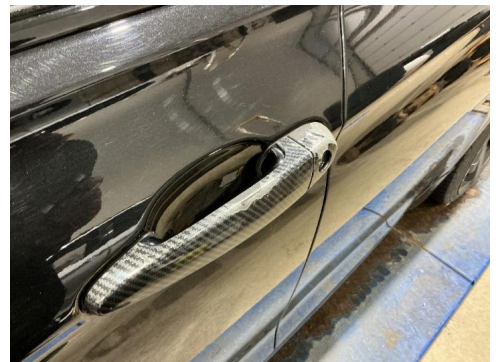
| Ref.Id | Opplysning | Resultat | Beskrivelse |
|---|---|---|---|
| 86.21 | Lakk / karosseri utvendig | Diverse småbulker/lakkriper | |

R 36. Lakk / karosseri utvendig

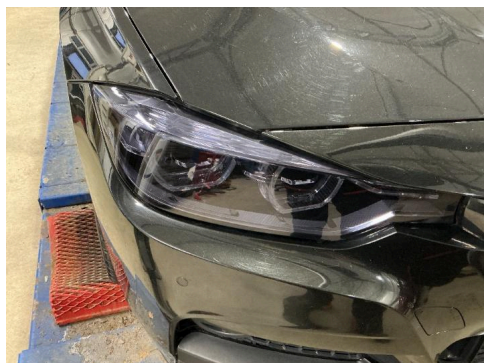
| Ref.Id | Repareres | Resultat | Beskrivelse |
|---|---|---|---|
| 17.27 | Lys | * Folie på lamper foran | |

37. Lys

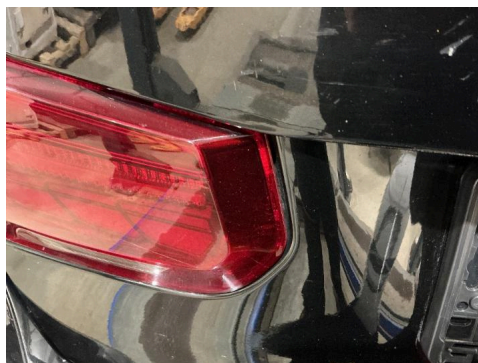
| Ref.Id | Opplysning | Resultat | Beskrivelse |
|---|---|---|---|
| 17.30 | Lys | Kraketert lykteglass | Venstre baklys |

38. Lys

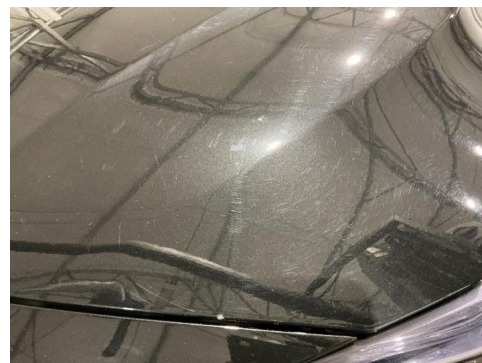
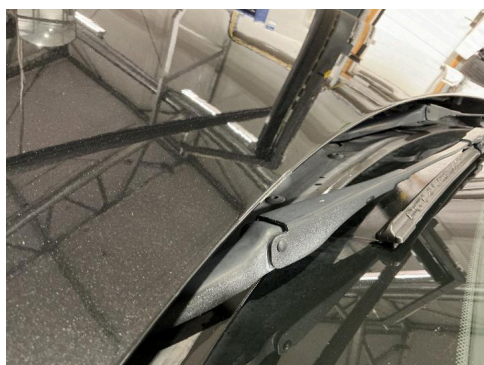
| Ref.Id | Repareres | Resultat | Beskrivelse |
|---|---|---|---|
| 86.3 | | Lakkriper: | Støtfanger foran, Panser |
| 86.14 | | Steinsprut/lakksår | Panser, Tak |

39. Panser

40. Panser

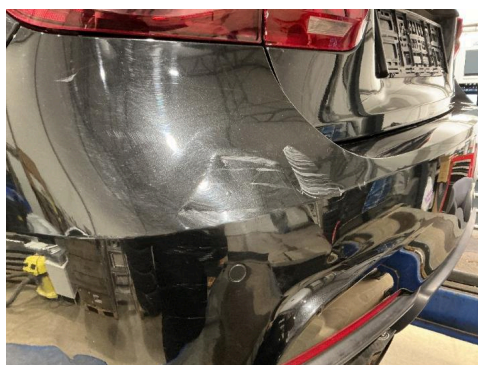
| Ref.Id | Repareres | Resultat | Beskrivelse |
|---|---|---|---|
| 86.2 | Lakk / karosseri utvendig | Skadet: | Støtfanger foran, Støtfanger bak |

41. Støtfanger bak

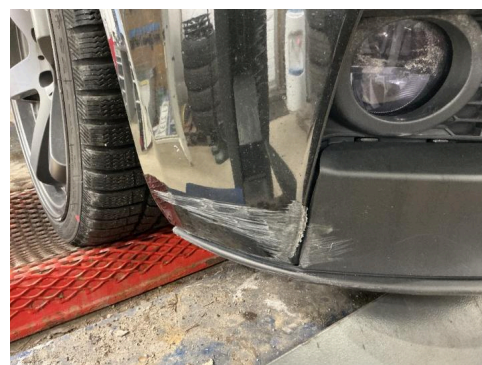
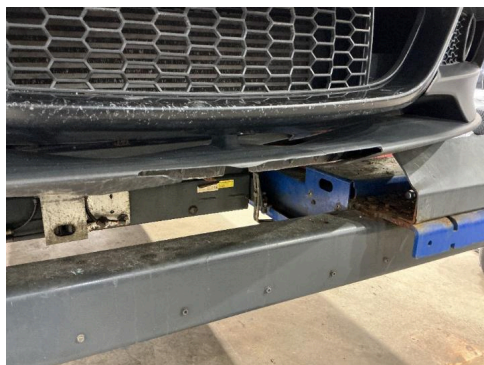
42. Støtfanger foran

43. Støtfanger foran

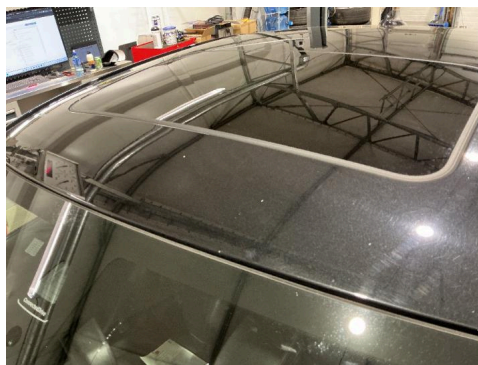
44. Tak

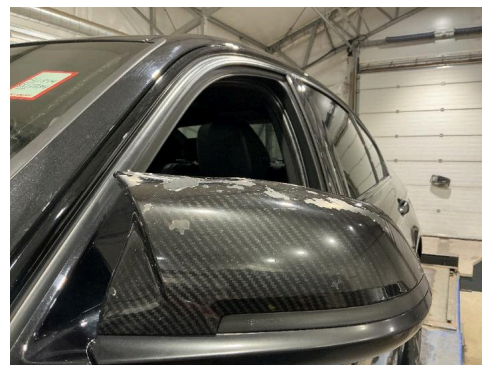
45. Venstre speil
