VOLVO C40 4X4

TESTDATO: 16.02.2026

NBF Tilstandsrapport er utarbeidet av Norges Bilbransjeforbund og Forbrukerrådet.

## OPPSUMMERT STATUS PÅ KJØRETØY

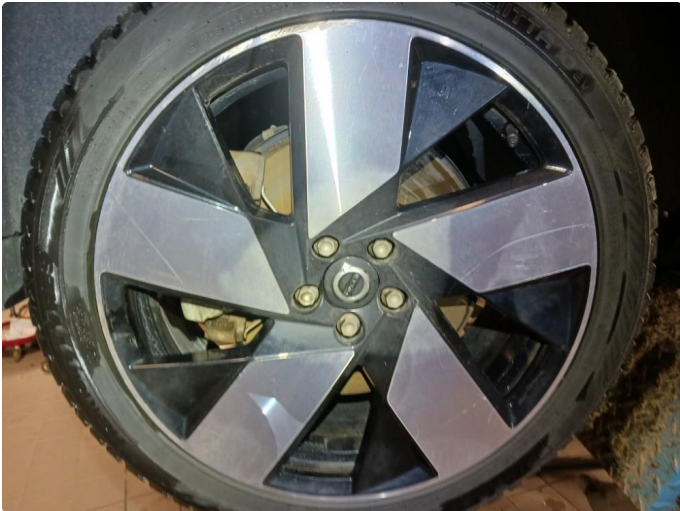
| Punkt | Beskrivelse | Plassering |
|---|---|---|
| 1.1 Dekk/Felger | Merker i felger | alle |

1.1 Merker i felger

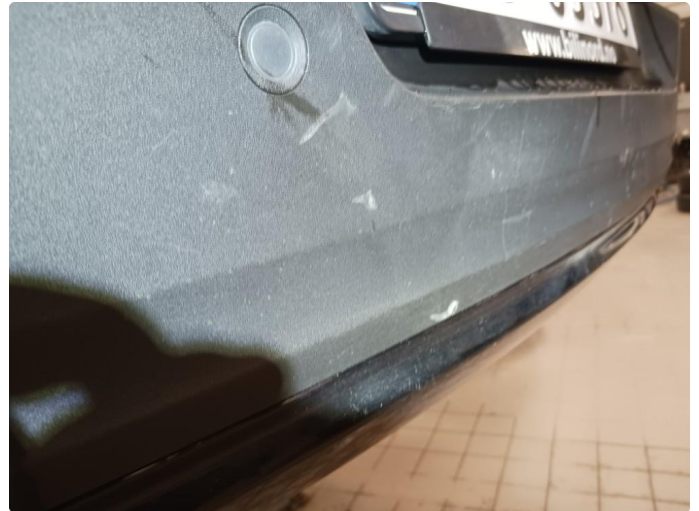
| Punkt | Beskrivelse | Plassering |
|---|---|---|
| 1.2 Støtfanger | Merke i støtfanger bak | bak |

1.2 Merke i støtfanger bak

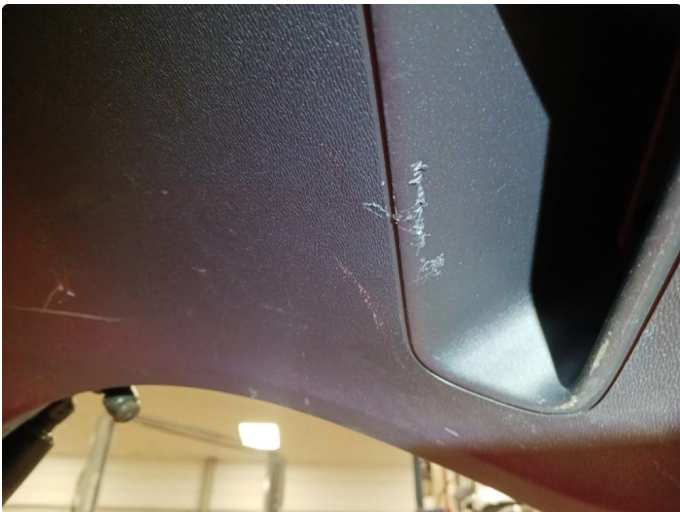
| Punkt | Beskrivelse | Plassering |
|---|---|---|
| 2.1 Teppet/bekledning | bakluketrekk ripe(r) | bak |

2.1 Bakluketrekke ripe(r)

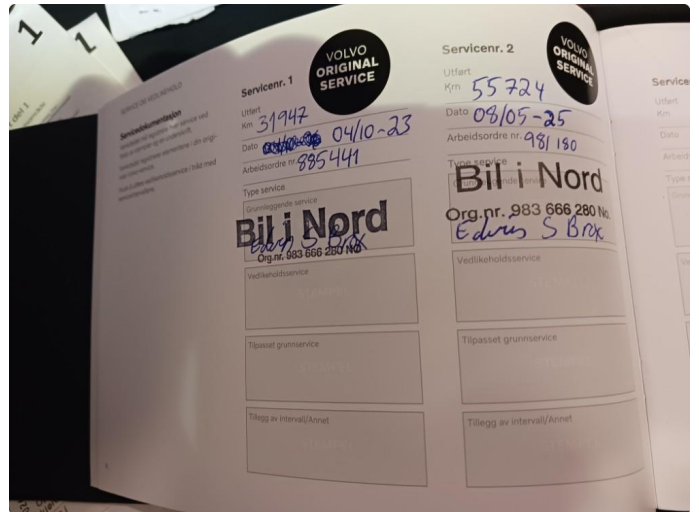
| Punkt | Beskrivelse | Plassering |
|---|---|---|
| 3.1 Opplysninger | Dokumentert service, se bilde | alle |

3.1 Dokumentert service, se bilde
