# NAF Bruktbiltest

**Testdato**  
16.02.2026

| <b>Bilmerke</b> | BMW | <b>Motorstørrelse</b> | 1995 cm <sup>3</sup> |
| <b>Modell</b> | 320D XDRIVE | <b>Motoreffekt</b> | 135 kW |

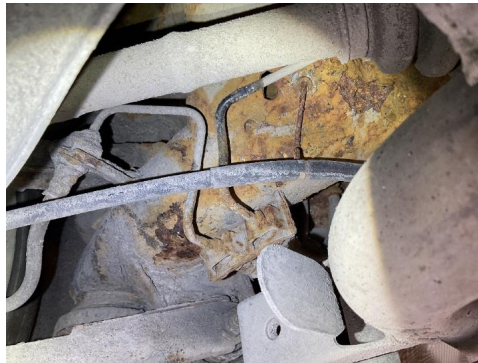
32. Bremsesør

| Ref.Id | Repareres | Resultat | Beskrivelse |
|---|---|---|---|
| 12.7 | Bremserør | Rust på bremserør, bør rengjøres og rustbeskyttes | Venstre bak |

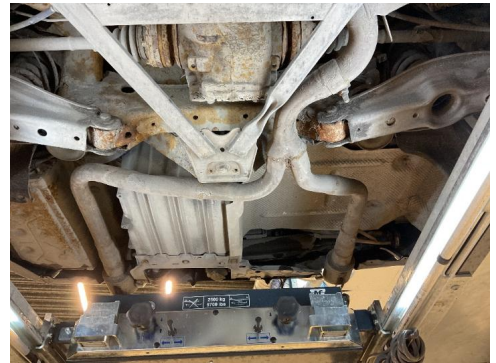
33. Eksosanlegg

| Ref.Id | Repareres | Resultat | Beskrivelse |
|---|---|---|---|
| 33.14 | Eksosanlegg | * uoriginalt eksos deler. Original deler ligger i bagasjen | |

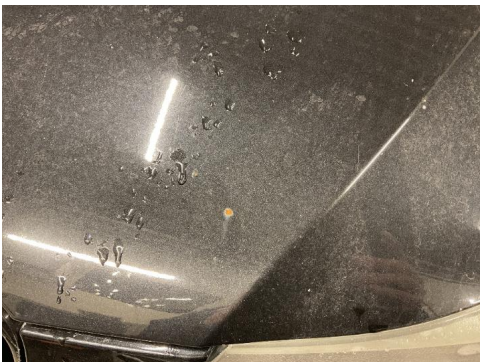
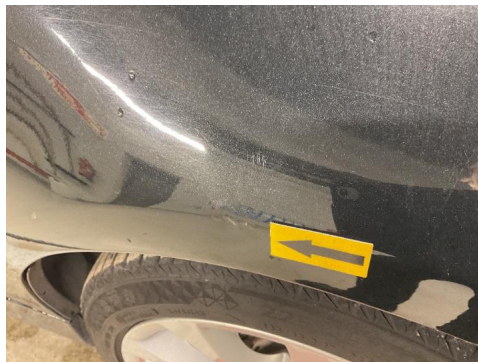
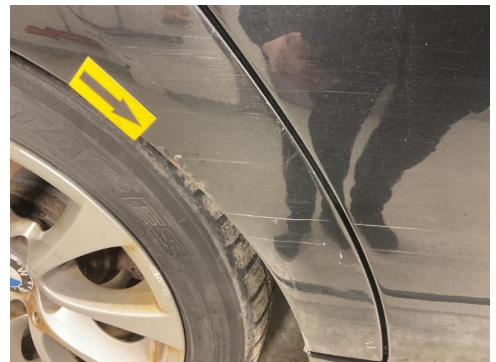
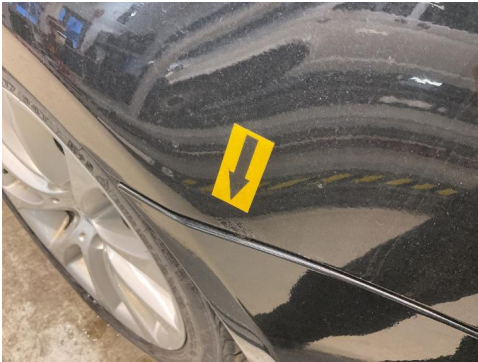
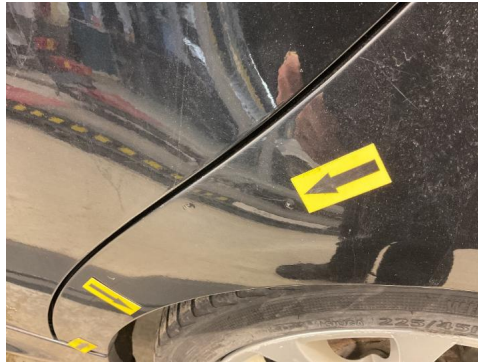
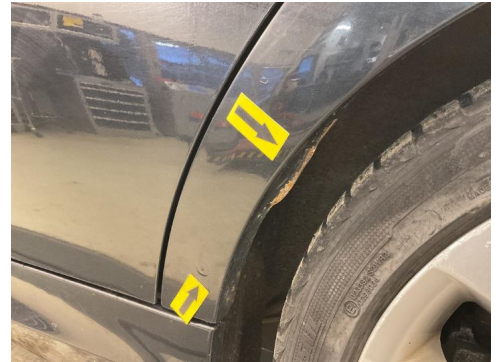
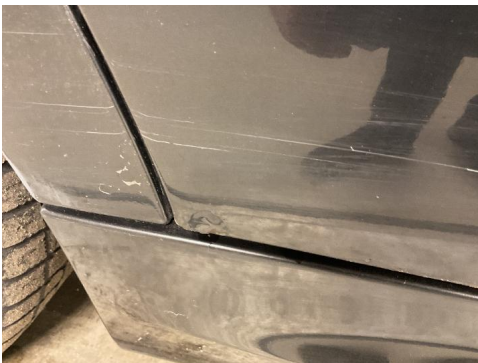
| Ref.Id | Repareres | Resultat | Beskrivelse |
|---|---|---|---|
| 86.2 | Lakk / karosseri utvendig | Skadet: | Høyre forskjerm, Venstre bakskjerm |
| 86.4 | | Lakkblærer | Høyre bakdør, Høyre bakskjerm |
| 86.14 | | Steinsprut/lakksår | Panser |
| 86.21 | Lakk / karosseri utvendig | Diverse småbulker/lakkriper | |

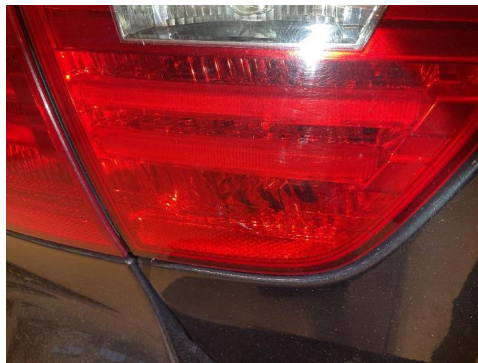
41. Lys

| Ref.Id | Repareres | Resultat | Beskrivelse |
|---|---|---|---|
| 17.7 | Lys | Krakerert lyktglass | Venstre baklys |

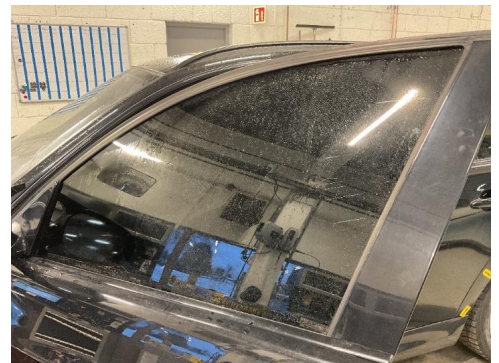
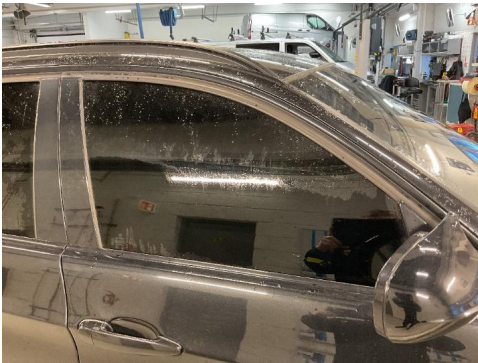
| Ref.Id | Repareres | Resultat | Beskrivelse |
|---|---|---|---|
| 82.9 | Siderute/bakrute | Ulovlig film eller tape på ruter: | Venstre fordør, Høyre fordør |

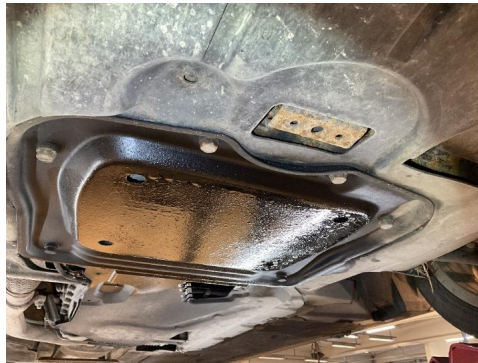
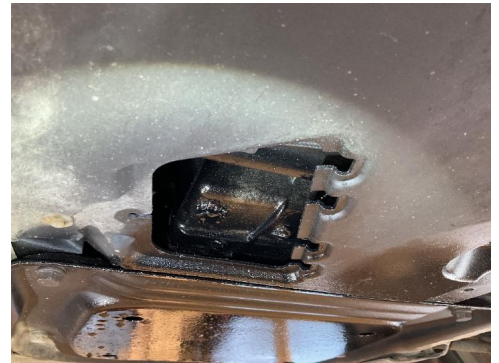
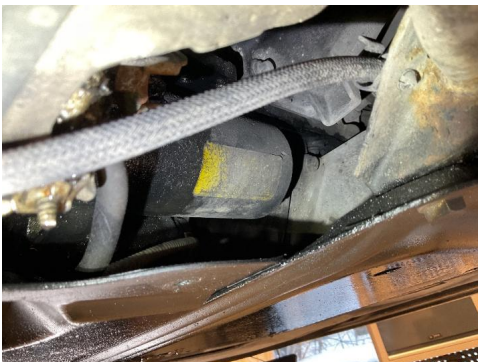
| Ref.Id | Repareres | Resultat | Beskrivelse |
|---|---|---|---|
| 28.1 | Utvendig tilstand motor | Oljelekkasje på motor - rengjør før nærmere kontroll | |

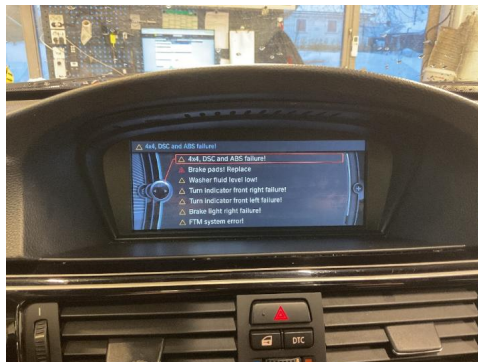
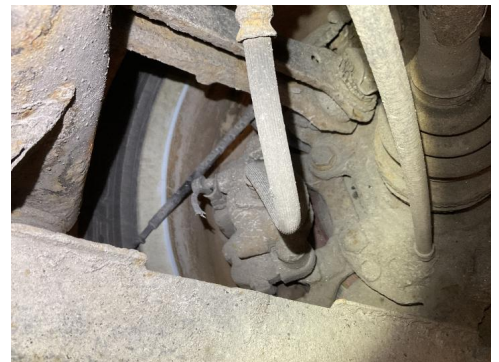
| Ref.Id | Repareres | Resultat | Beskrivelse |
|---|---|---|---|
| 21.1 | Varsellamper | Varsellampe for ABS lyser | |
| 22.2 | Varsellamper utvidet | Varsellampe for TPMS (Dekktrykk) lyser | |
