VOLKSWAGEN ID.3 BAKHJULSDRIFT

TESTDATO: 18.02.2026

NBF Tilstandsrapport er utarbeidet av Norges Bilbransjeforbund og Forbrukerrådet.

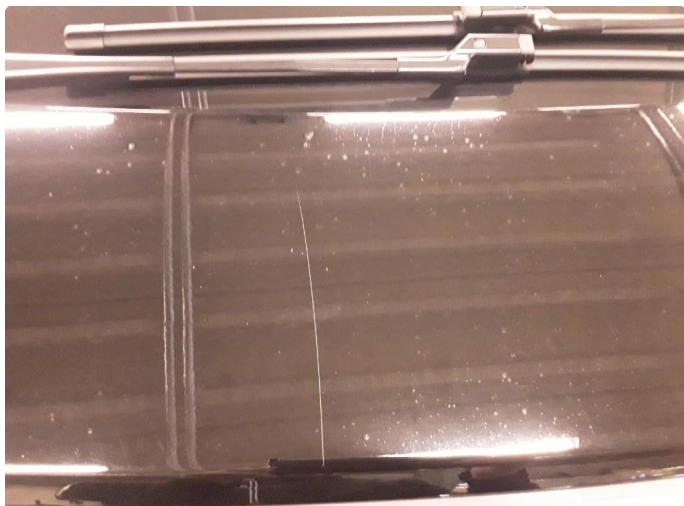
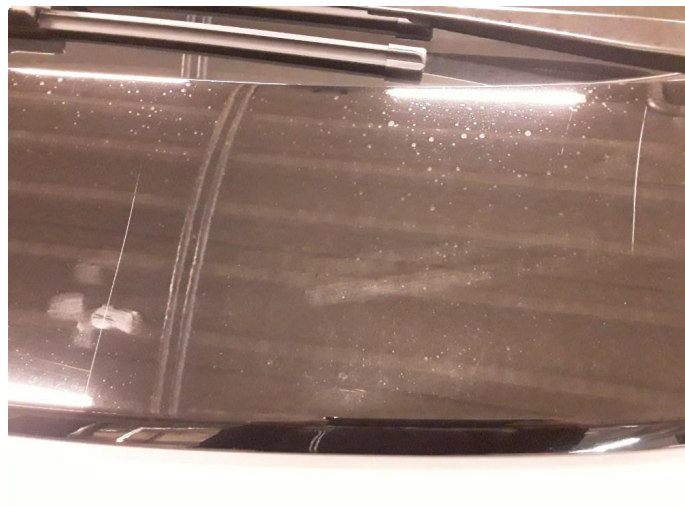
| Punkt | | Beskrivelse | Plassering |
|---|---|---|---|
| 1.2 | Panser | Noen riper på deksel over panser. | |

1.2 Noen riper på deksel over panser.

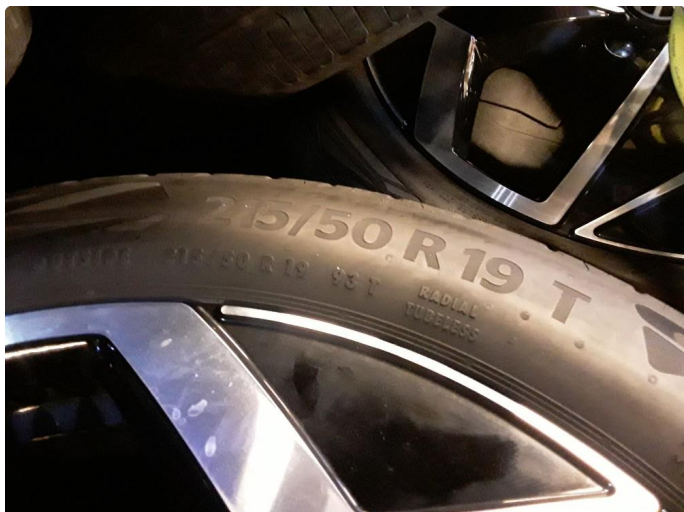
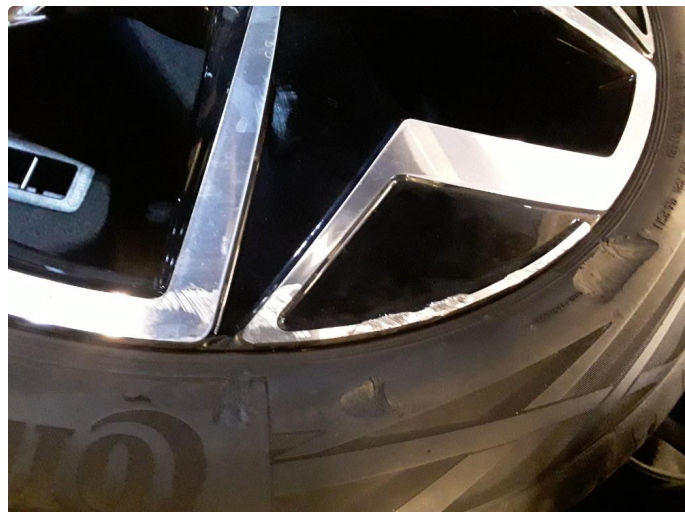
| Punkt | | Beskrivelse | Plassering |
|---|---|---|---|
| 1.3 | Dekk/Felger | Noe kantkjørt sommerfelg. | |

1.3 Noe kantkjørt sommerfelg.
