# NAF Bruktbiltest

**Testdato**  
17.02.2026

| Modell | 118d | Motoreffekt | 100 kW |
| Registreringsnr. | PR18192 | Drivstofftype | Diesel |

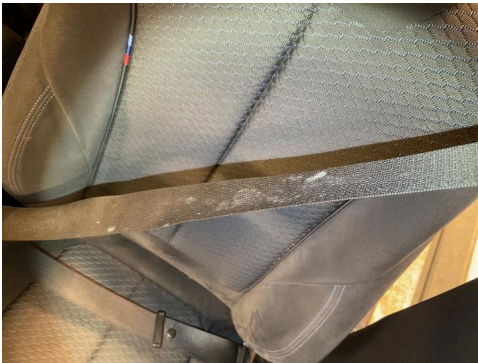
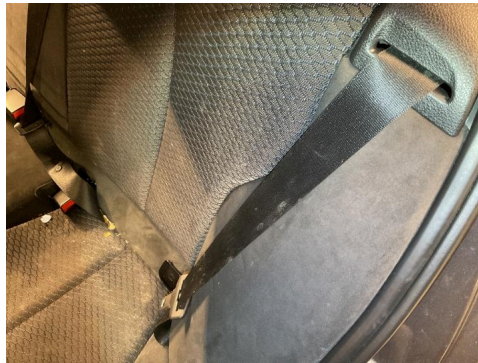
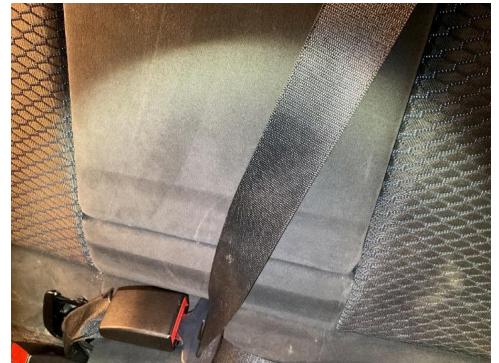
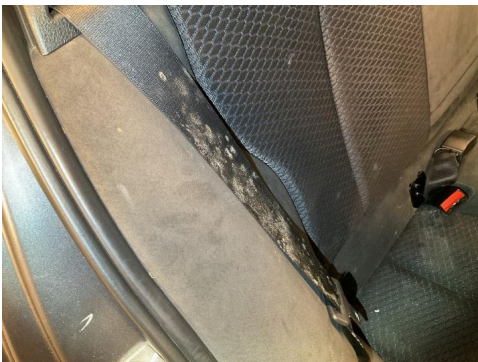
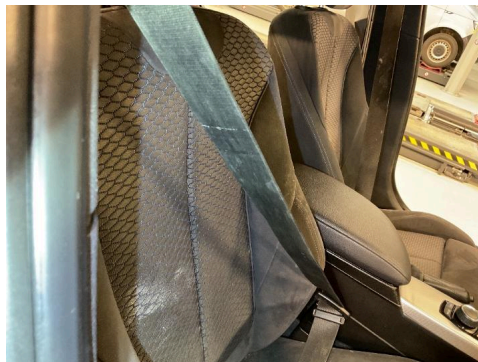
| Ref.Id | Repareres | Resultat | Beskrivelse |
|---|---|---|---|
| 99.8 | Bilbelte | * Mugg på alle belter | |

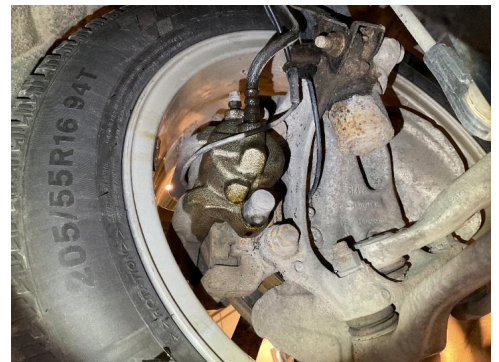
36. Bremseslanger

| Ref.Id | Opplysning | Resultat | Beskrivelse |
|---|---|---|---|
| 13.9 | Bremseslanger | * Lekkasje ved caliper muligens fra støtdemper. Videre feil søk anbefales | |

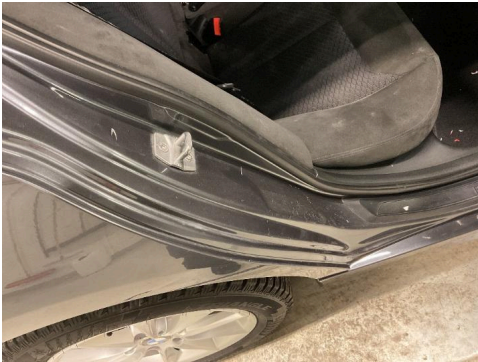
37. Døråpning

| Ref.Id | Repareres | Resultat | Beskrivelse |
|---|---|---|---|
| 97.1 | Døråpning | Sår eller skade: | Høyre bakdør |

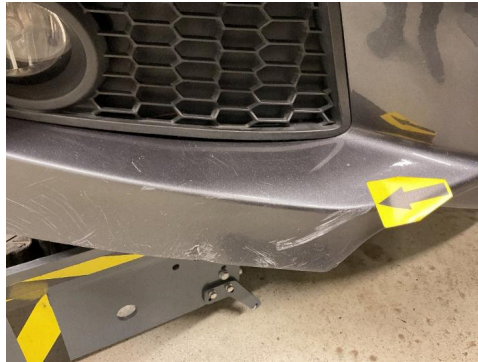
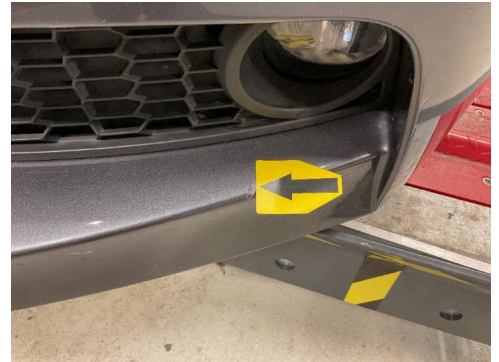
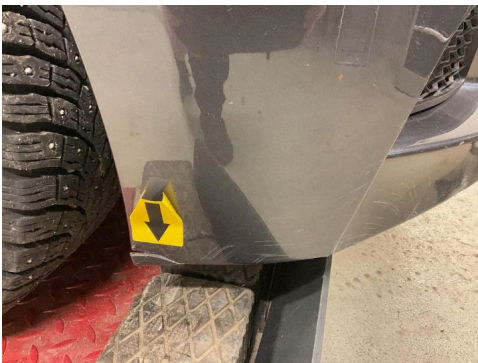
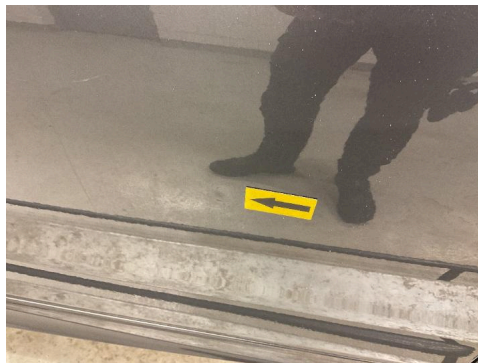
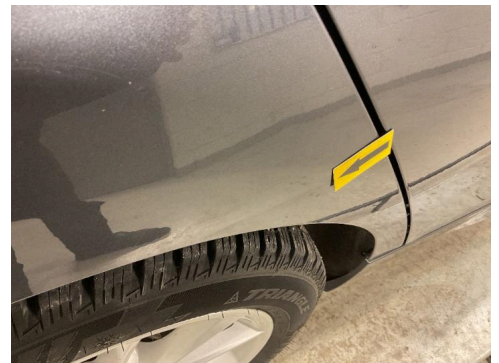
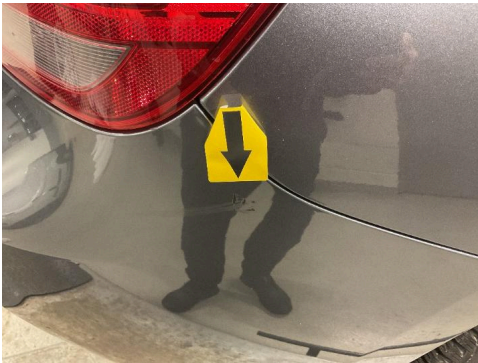
| Ref.Id | Repareres | Resultat | Beskrivelse |
|---|---|---|---|
| 86.2 | Lakk / karosseri utvendig | Skadet: | Støtfanger foran |
| 86.3 | | Lakkriper: | Tak, Støtfanger bak, Venstre sidekanal |
| 86.6 | | Bulk (er): | Høyre fordør, Høyre baksjerm |

| Ref.Id | Opplysning | Resultat | Beskrivelse |
|---|---|---|---|
| 86.21 | Lakk / karosseri utvendig | Diverse småbulker/lakkriper | |

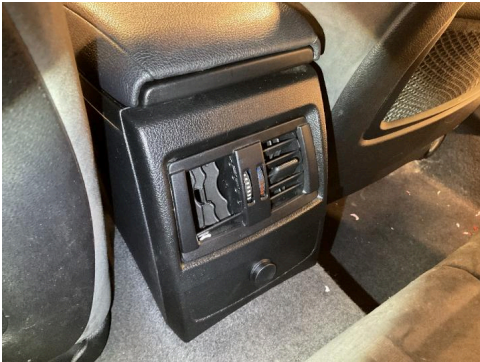
49. Luftdyse kupé

| Ref.Id | Repareres | Resultat | Beskrivelse |
|---|---|---|---|
| 92.1 | Luftdyse kupé | Luftdyse skadet: | Midten bak |

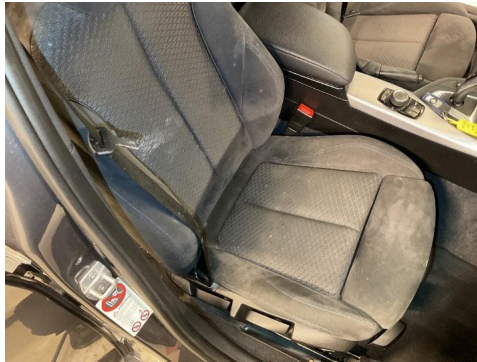
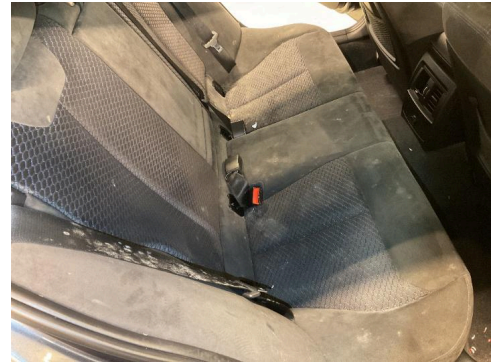
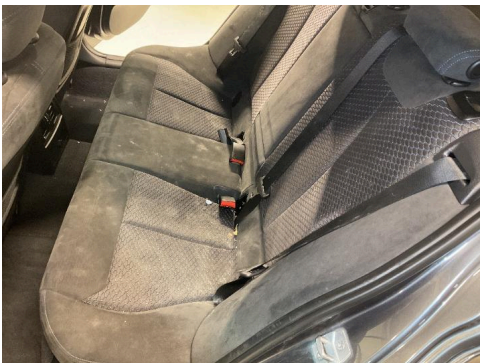
| Ref.Id | Repareres | Resultat | Beskrivelse |
|---|---|---|---|
| 98.2 | Seter | Misfarget/skittent: | Venstre bak, Høyre bak, Høyre foran, Midten bak |

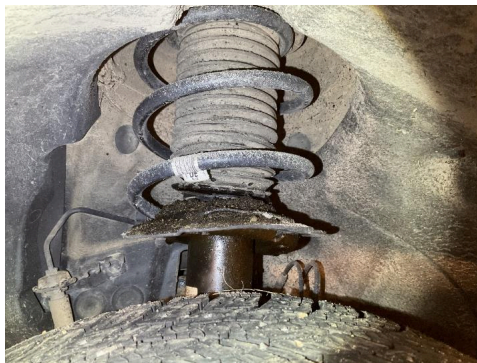
53. Støtdempere

| Ref.Id | Repareres | Resultat | Beskrivelse |
|---|---|---|---|
| 75.3 | Støtdempere | Oljelekkasje fra støtdemper: | Venstre foran |
