# NAF Bruktbiltest

**Testdato**  
07.01.2026

| Bilmerke | Mitsubishi | Motorstørrelse | 1998 cm <sup>3</sup> |
| Modell | OUTLANDER | Motoreffekt | 89 kW |

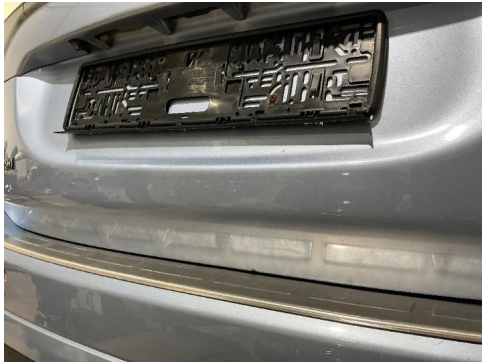
25. Bakluke

| Ref.Id | Repareres | Resultat | Beskrivelse |
|---|---|---|---|
| 86.11 | | Rustangrep: | Bakluke, Høyre baksjerm |

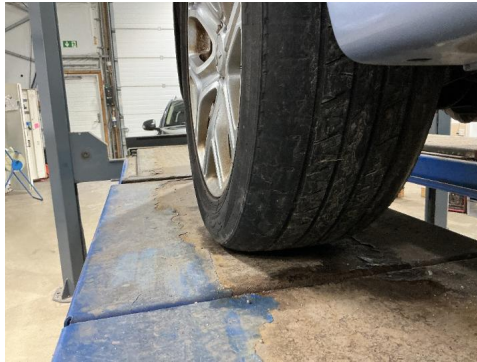
26. Dekk

| Ref.Id | Repareres | Resultat | Beskrivelse |
|---|---|---|---|
| 65.7 | Dekk | Dekk er skjevslitt: | Venstre foran, Høyre bak |

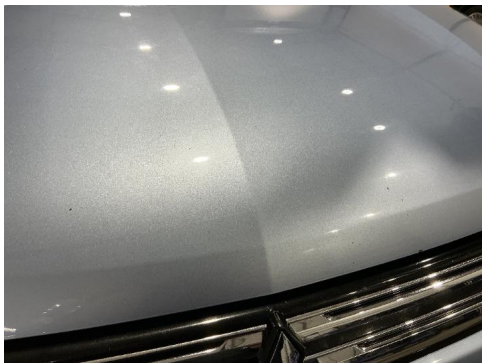
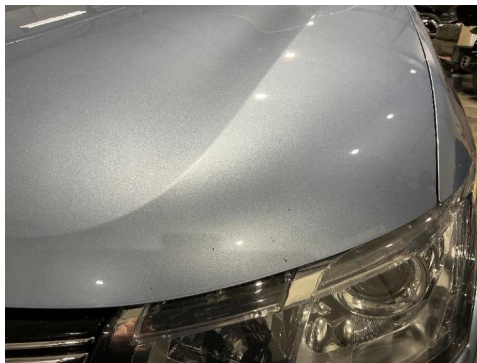
28. Panser

| Ref.Id | Repareres | Resultat | Beskrivelse |
|---|---|---|---|
| 86.13 | | Steinsprut/lakksår | Panser |

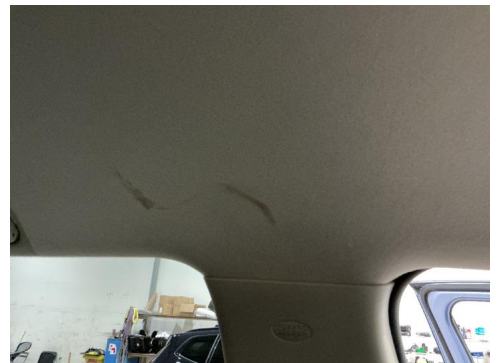
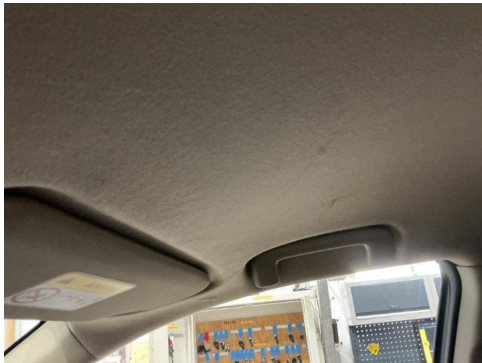
30. Taktrekk

| Ref.Id | Opplysning | Resultat | Beskrivelse |
|---|---|---|---|
| 93.5 | Taktrekk | Skittent taktrekk | |

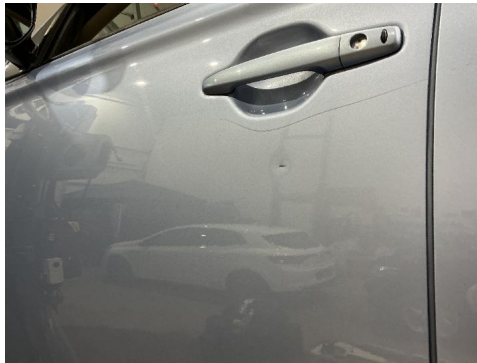
32. Venstre fordør

| Ref.Id | Repareres | Resultat | Beskrivelse |
|---|---|---|---|
| 86.5 | | Bulk (er): | Venstre fordør |
