**VOLVO XC60 4X4**
**TESTDATO: 11.12.2025**
**KODE: 1899491**

NBF Tilstandsrapport er utarbeidet av Norges Bilbransjeforbund og Forbrukerrådet.

**OPPSUMMERT STATUS PÅ KJØRETØY**

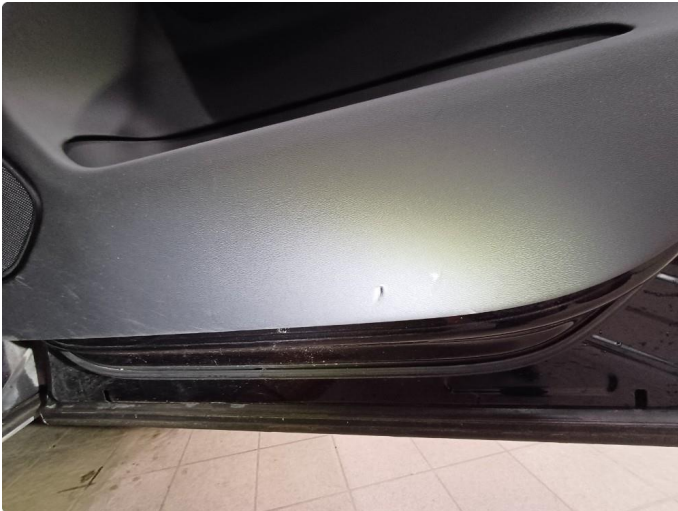
| Punkt | Beskrivelse | Plassering |
|---|---|---|
| 1.1 Dørtrekk | Slitasje innsiden av døren | begge foran |

1.1 Slitasje innsiden av døren

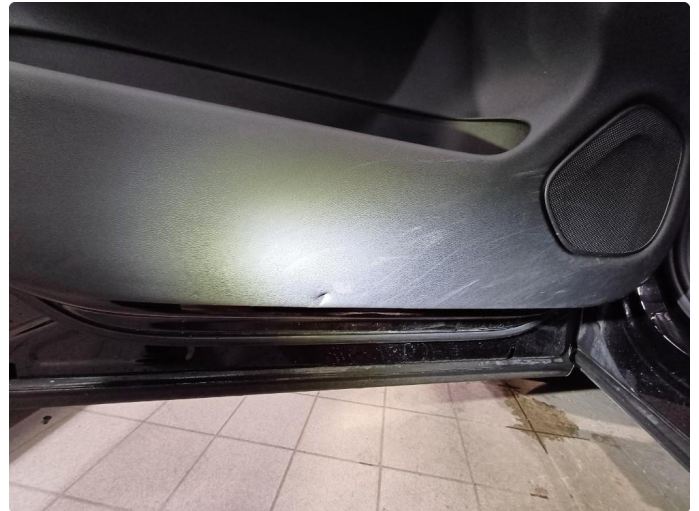
1.1 Slitasje innsiden av døren

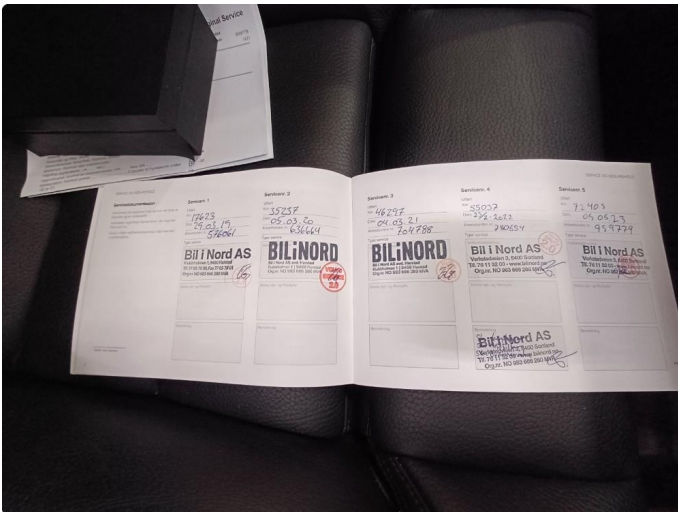
| Punkt | Beskrivelse | Plassering |
|---|---|---|
| 2.1 Opplysninger | dokumentert service, Alle servicer tatt hos Bil i Nord | alle |

2.1 Dokumentert service, Alle servicer tatt hos Bil i Nord

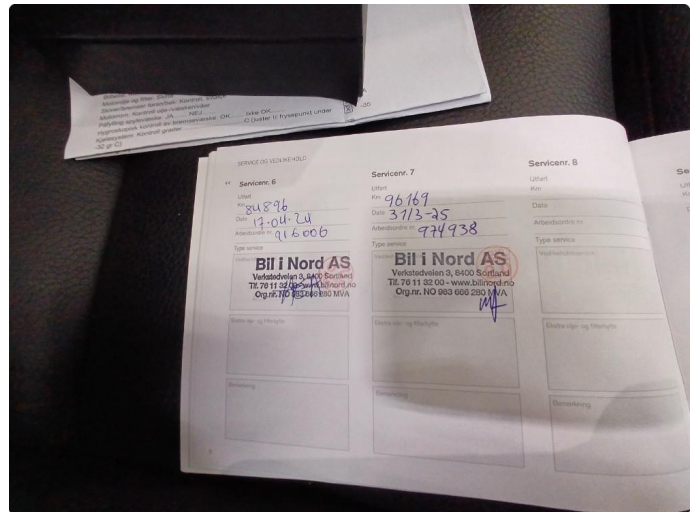
2.1 Dokumentert service, Alle servicer tatt hos Bil i Nord
