AUDI E-TRON 4X4

TESTDATO: 18.02.2026

EB35845

NBF Tilstandsrapport er utarbeidet av Norges Bilbransjeforbund og Forbrukerrådet.

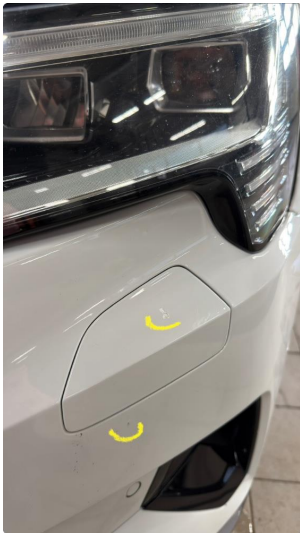
| Punkt | | Beskrivelse | Plassering |
|---|---|---|---|
| 1.1 | Støtfanger | skade, Normal slitasje ihht år og km | |

1.1 Skade, Normal slitasje ihht år og km

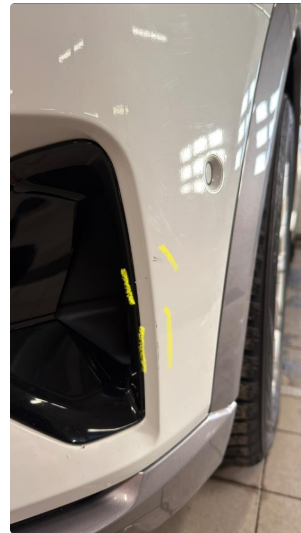
| Punkt | | Beskrivelse | Plassering |
|---|---|---|---|
| 1.2 | Støtfanger | ripe(r) ned til grunning, Normal slitasje ihht år og km | |

1.2 Ripe(r) ned til grunning, Normal slitasje ihht år og km

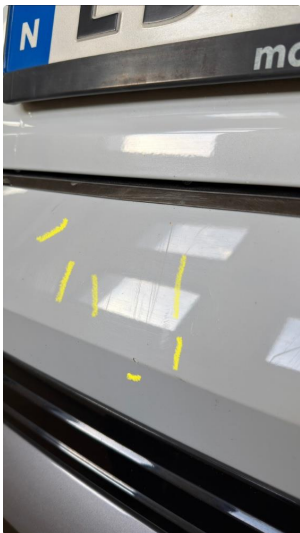
| Punkt | | Beskrivelse | Plassering |
|---|---|---|---|
| 1.3 | Støtfanger | ripe(r), Normal slitasje ihht år og km | |

1.3 Ripe(r), Normal slitasje ihht år og km
