# NAF Bruktbiltest

**Testdato**  
30.01.2026

| <b>Modell</b> | FOCUS | <b>Motoreffekt</b> | 66 kW |
| <b>Registreringsnr.</b> | SU79893 | <b>Drivstofftype</b> | Diesel |

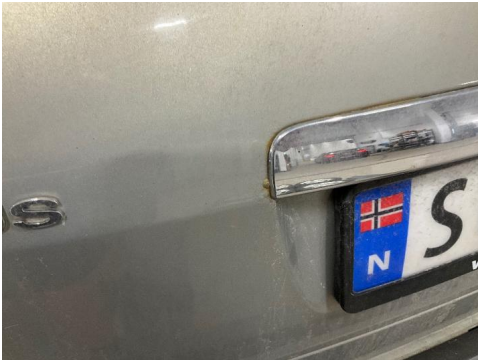
25. Bakluke

| Ref.Id | Repareres | Resultat | Beskrivelse |
|---|---|---|---|
| 86.4 | | Lakkblærer | Bakluke |

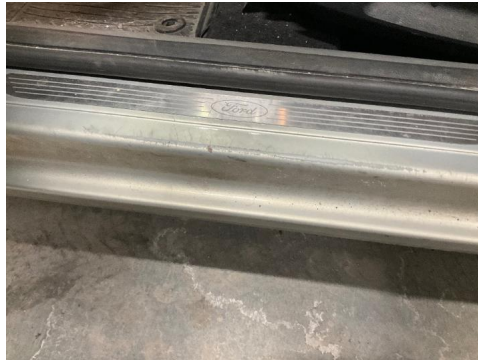
26. Døråpning

| Ref.Id | Repareres | Resultat | Beskrivelse |
|---|---|---|---|
| 97.1 | Døråpning | Sår eller skade: | Venstre fordør |
| 97.3 | | Rust: | Venstre fordør |

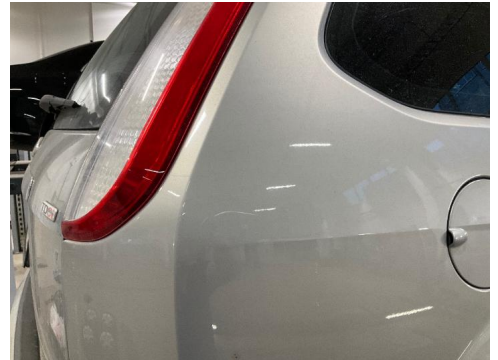
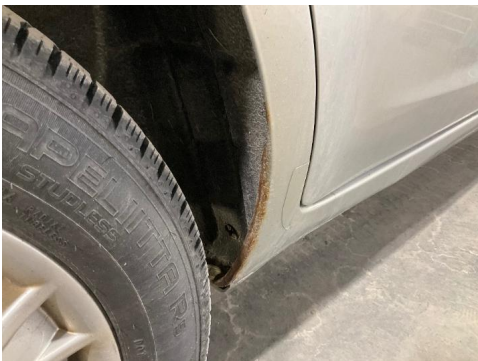
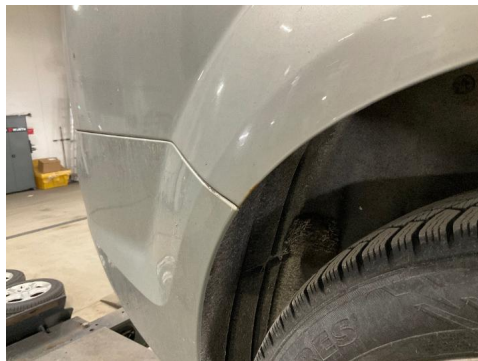
| Ref.Id | Repareres | Resultat | Beskrivelse |
|---|---|---|---|
| 86.3 | Lakk / karosseri utvendig | Lakkriper: | Høyre bakskjerm |
| 86.12 | | Rustangrep: | Venstre forskjerm, Venstre bakskjerm, Høyre bakskjerm |

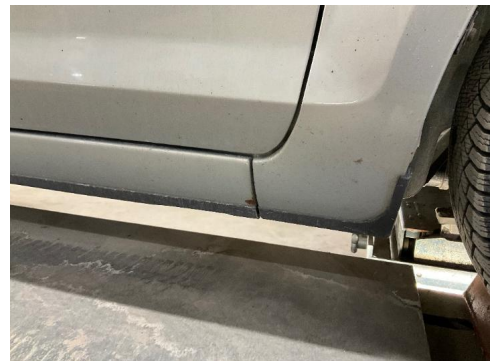
30. Høyre kanal

| Ref.Id | Repareres | Resultat | Beskrivelse |
|---|---|---|---|
| 86.14 | | Steinsprut/lakksår | Høyre sidekanal |

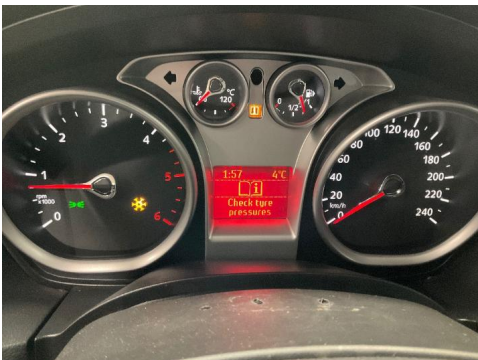
31. Varsellamper utvidet

| Ref.Id | Repareres | Resultat | Beskrivelse |
|---|---|---|---|
| 22.2 | Varsellamper utvidet | Varsellampe for TPMS (Dekktrykk) lyser | |
