AUDI E-TRON 4X4

TESTDATO: 23.01.2026

KODE: 1930684

NBF Tilstandsrapport er utarbeidet av Norges Bilbransjeforbund og Forbrukerrådet.

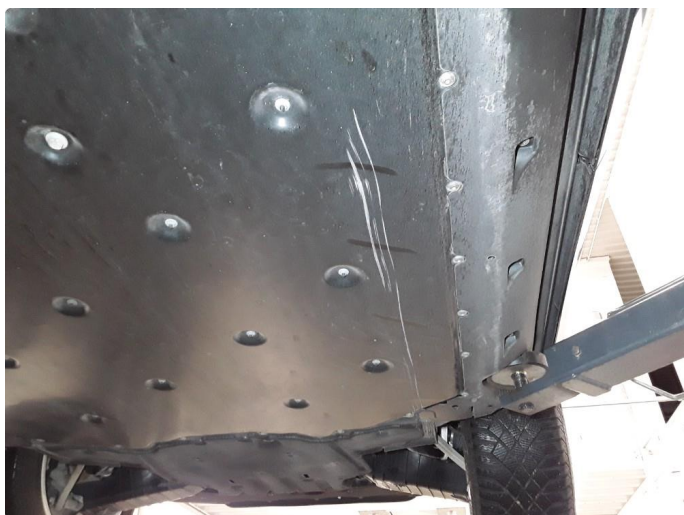
| Punkt | Beskrivelse | Plassering |
|---|---|---|
| 1.1 Under bil | Noen små riper på beskyttelsesdeksel under bilen. Ingen deformasjoner. Normal bruksslitasje | midten venstre |

1.1 Noen små riper på beskyttelsesdeksel under bilen. Ingen deformasjoner. Normal bruksslitasje
