VOLVO EX30 CROSS COUNTRY 4X4

TESTDATO: 19.02.2026

NBF Tilstandsrapport er utarbeidet av Norges Bilbransjeforbund og Forbrukerrådet.

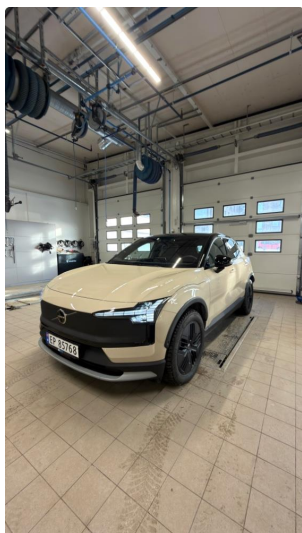
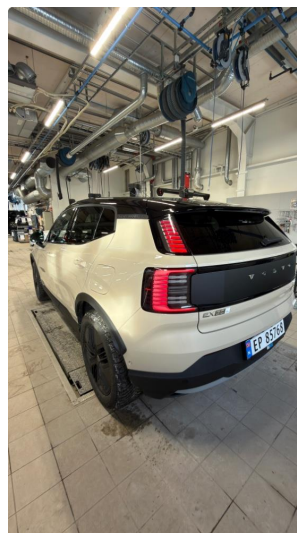
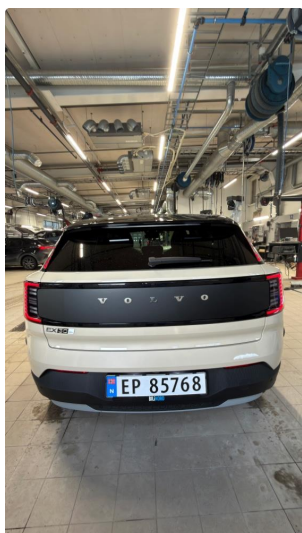
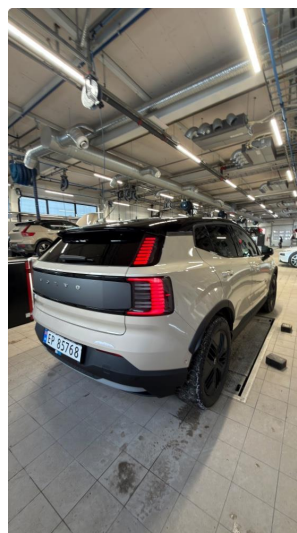
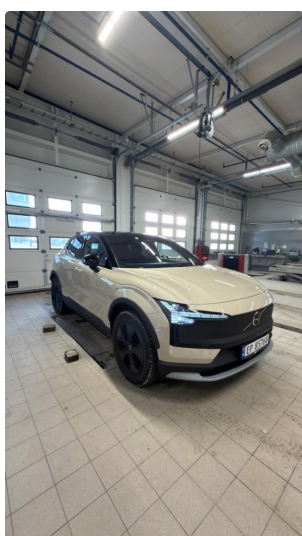
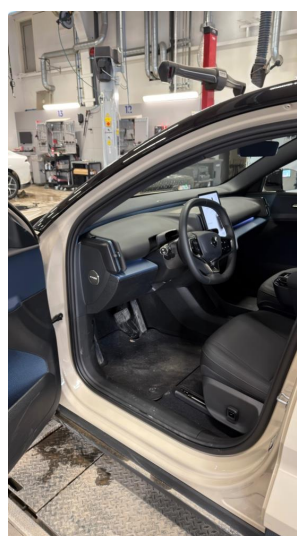
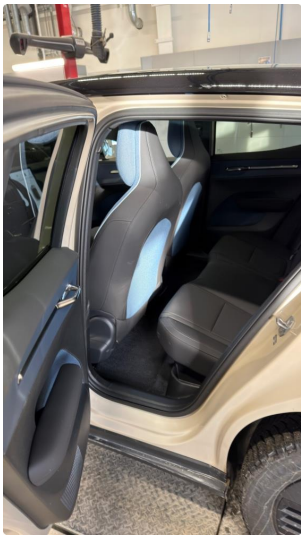
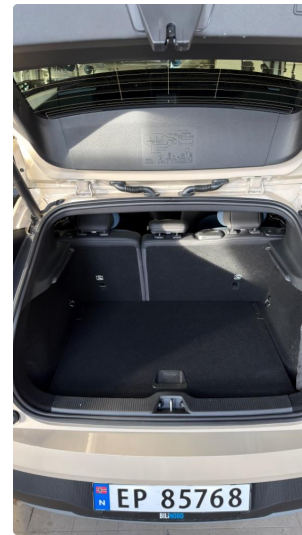
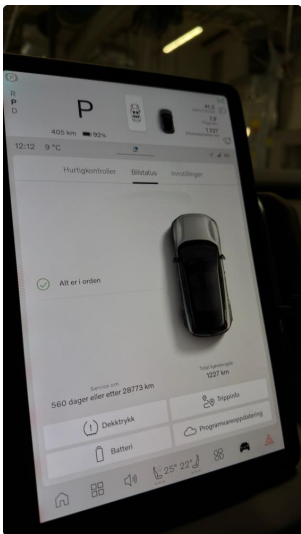
**Wheel Alignment** **FAILED**

- ☒ Front Total Toe
- ☒ Front Camber
- ☒ Rear Total Toe
- ☒ Rear Camber

**Tire Health** **MARGINAL**

| Left Front | Right Front |
| 6.2 4.5 4.5 | |

| Left Rear | Right Rear |
| 6.4 5.0 | 1.8 2.1 1.9 |

☐ Recommend a Tire Rotation for Even Tire Wear

☐ Recommend a comprehensive alignment check for added tire life, fuel economy and safety
