HYUNDAI TUCSON 4X4

TESTDATO: 28.01.2026

CHASSISNR: TMAJE812DNJ087203

NBF Tilstandsrapport er utarbeidet av Norges Bilbransjeforbund og Forbrukerrådet.

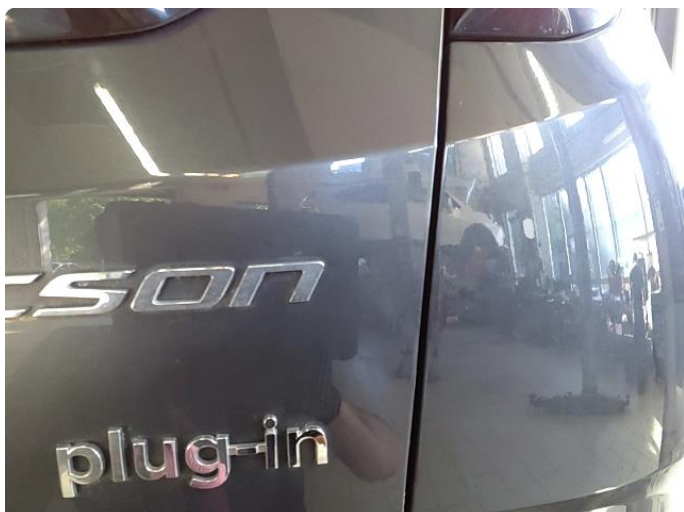
| Punkt | | Beskrivelse | Plassering |
|---|---|---|---|
| 1.2 | Bakluke | Hengsle må justeres | |

1.2 Hengsle må justeres

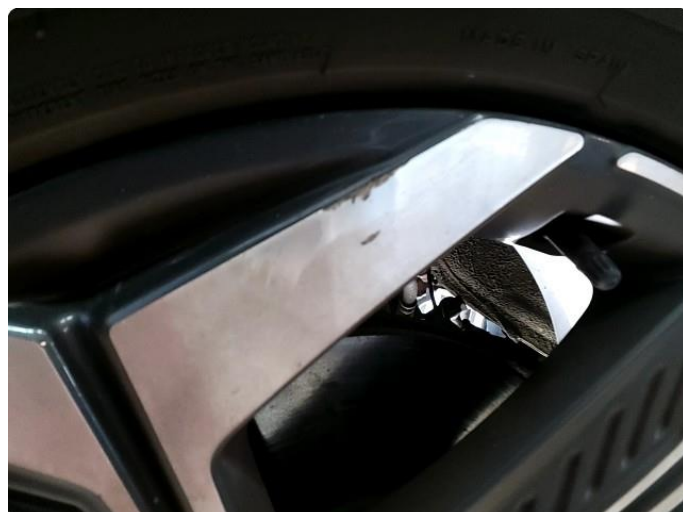
| Punkt | | Beskrivelse | Plassering |
|---|---|---|---|
| 1.3 | Dekk/Felger | Noe bruksmerker på felger | |

1.3 Noe bruksmerker på felger

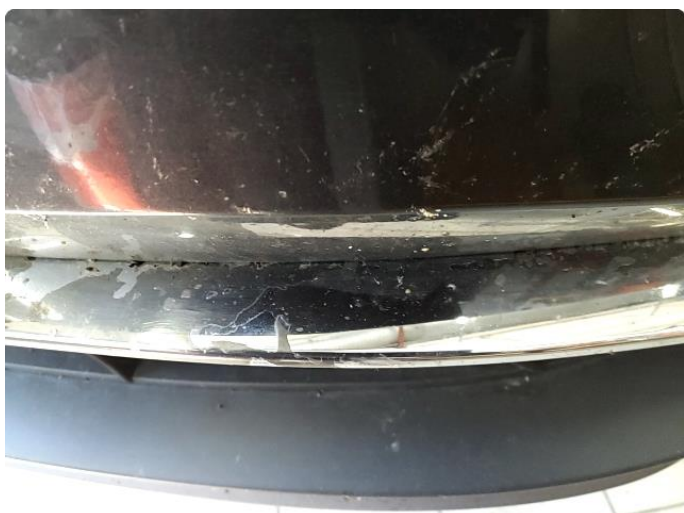
| Punkt | | Beskrivelse | Plassering |
|---|---|---|---|
| 1.4 | Støtfanger | Bruksslitasje | |

1.4 Bruksslitasje
