VOLVO XC40 FORHJULSDRIFT

VJ25208

CHASSISNR: YV1XZBBVFM2573319

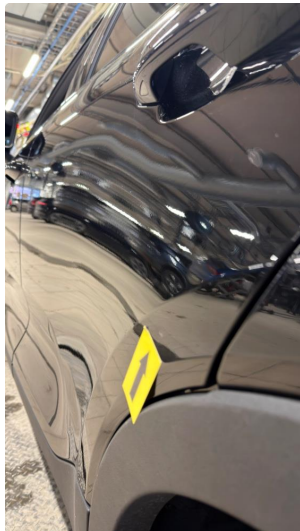
| Punkt | Beskrivelse | Plassering |
|---|---|---|
| 1.1 Dører | Norm ihht alder og km . Blir rep før lev | |

1.1 Norm ihht alder og km . Blir rep før lev

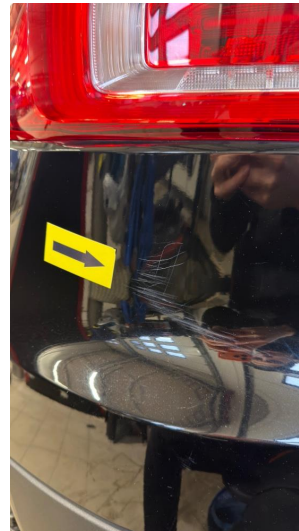
| Punkt | Beskrivelse | Plassering |
|---|---|---|
| 1.3 Støtfanger | Norm ihht alder og km | |

1.3 Norm ihht alder og km
