# NAF Bruktbiltest

Testdato  
28.01.2025

| Bilmerke | NIO | Motorstørrelse | cm <sup>3</sup> |
| Modell | EL6 | Motoreffekt | 150 kW |

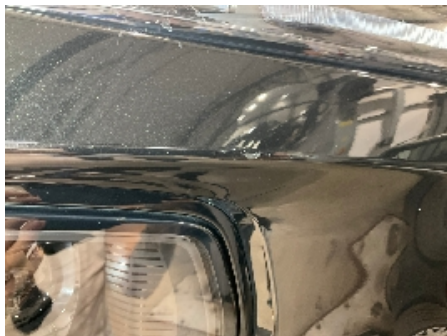
**1. Lakk / karosseri utvendig**

| Ref.Id | Repareres | Resultat | Beskrivelse |
|---|---|---|---|
| 86.2 | Lakk / karosseri utvendig | Lakkriper: | Støtfanger foran, Venstre baksjerm |
| 86.11 | | Steinsprut/lakksår | Støtfanger foran |
