# NAF Bruktbiltest

| Modell | X5 xDrive40e<br>iPerformance | Motoreffekt | 180 kW |
| Registreringsnr. | CF97334 | Drivstofftype | Bensin |

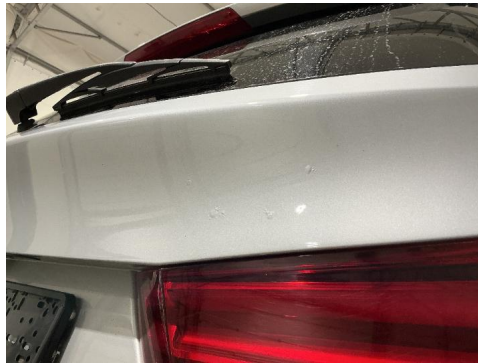
32. Bakluke

| Ref.Id | Repareres | Resultat | Beskrivelse |
|---|---|---|---|
| 86.4 | | Lakkblærer | Bakluke, Høyre fordør, Venstre bakdør |

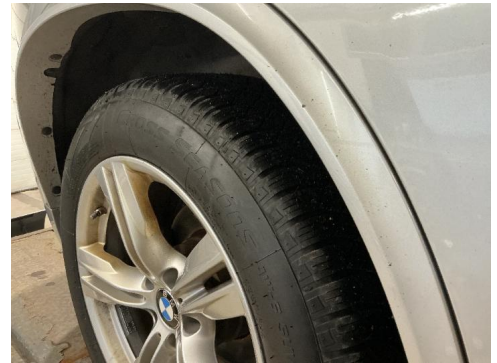
33. Høyre baksjerm

| Ref.Id | Repareres | Resultat | Beskrivelse |
|---|---|---|---|
| 86.14 | | Steinsprut/lakksår | Panser, Tak, Venstre bakdør, Venstre baksjerm, Høyre baksjerm, Støtfanger foran |

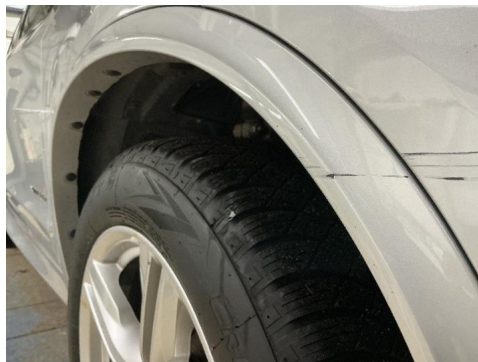
35. Høyre forsjerm

| Ref.Id | Repareres | Resultat | Beskrivelse |
|---|---|---|---|
| 86.3 | | Lakkriper: | Høyre forskjerm, Venstre fordør, Støtfanger bak, Støtfanger foran |

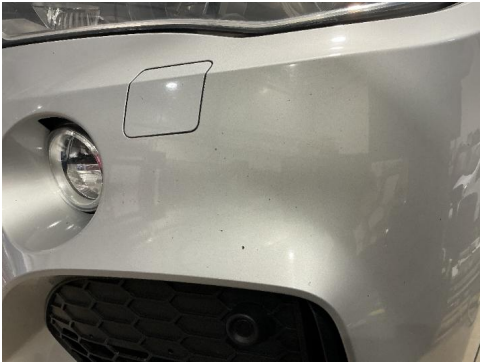
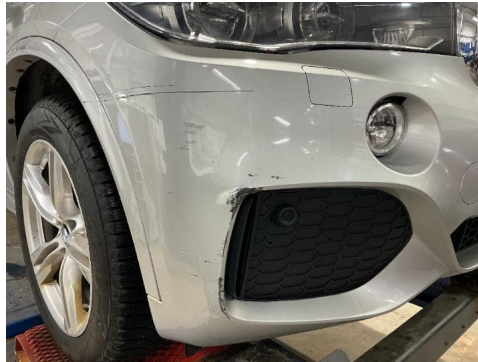
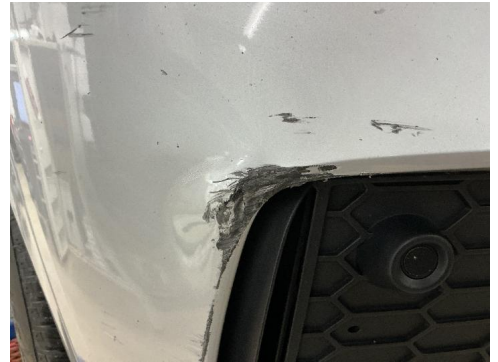
37. Støtfanger foran

| Ref.Id | Repareres | Resultat | Beskrivelse |
|---|---|---|---|
| 86.2 | Lakk / karosseri utvendig | Skadet: | Støtfanger foran |

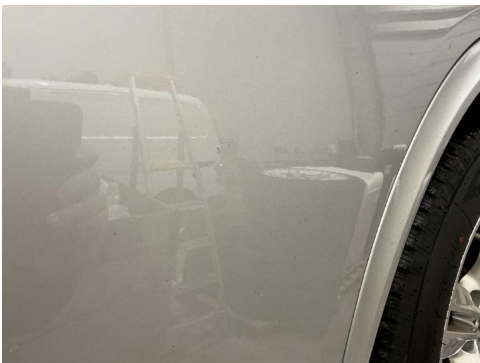
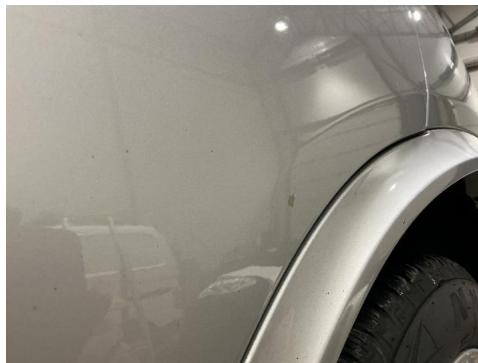
40. Venstre bakdør

| Ref.Id | Repareres | Resultat | Beskrivelse |
|---|---|---|---|
| 86.6 | | Bulk (er): | Venstre bakdør |
