VOLKSWAGEN ID.3 BAKHJULSDRIFT

TESTDATO: 16.01.2026

CHASSISNR: WVVZZZE1ZPP044301

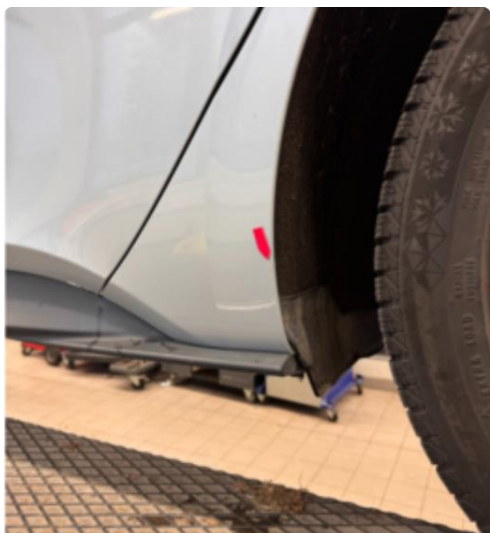
| Punkt | | Beskrivelse | Plassering |
|---|---|---|---|
| 1.2 | Skjermer | Liten steinsprut med korrosjon venstre bakskjerm. | |

1.2 Liten steinsprut med korrosjon venstre bakskjerm.

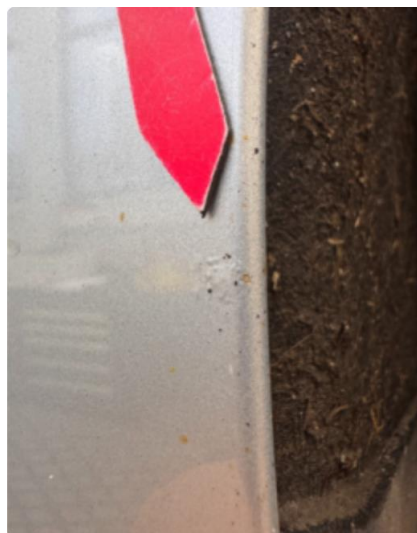
1.2 Liten steinsprut med korrosjon venstre bakskjerm.
