**PEUGEOT PARTNER 131 HK AUTOMAT FORHJULSDRIFT**
**TESTDATO: 19.02.2026**
**KODE: 1952922**

**SV99431**

NBF Tilstandsrapport er utarbeidet av Norges Bilbransjeforbund og Forbrukerrådet.

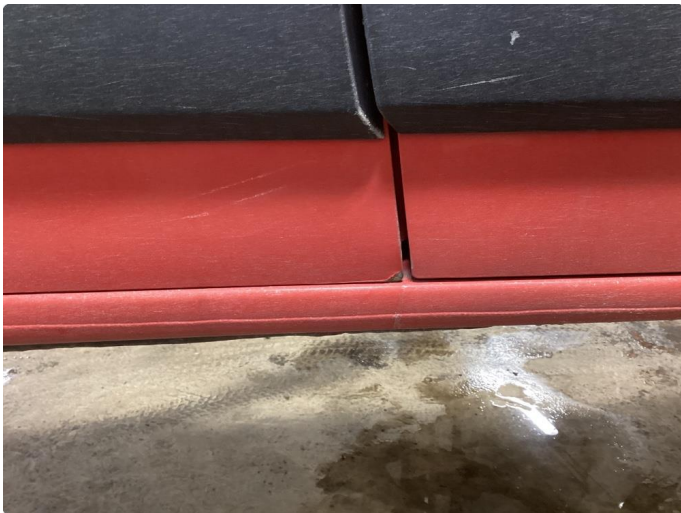
| Punkt | | Beskrivelse | Plassering |
|---|---|---|---|
| 1.1 | Dører | rust/korrosjon | nede - høyre bak |

1.1 Rust/korrosjon

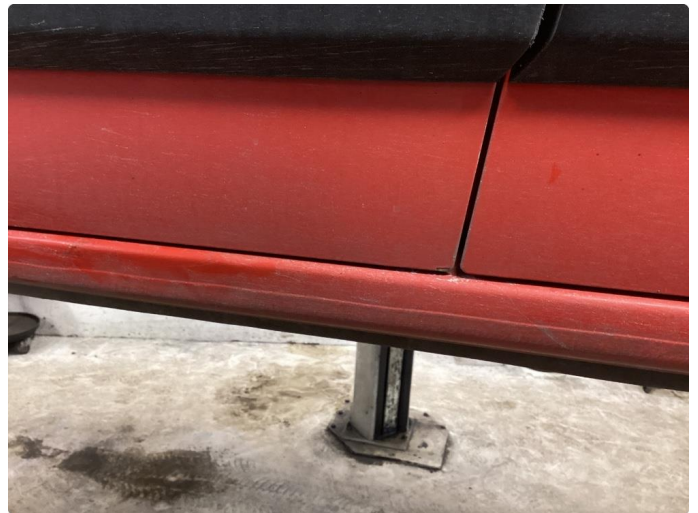
| Punkt | | Beskrivelse | Plassering |
|---|---|---|---|
| 1.2 | Dører | rust/korrosjon | nede - venstre foran |

1.2 Rust/korrosjon
