# NAF Bruktbiltest

| Bilmerke | Mitsubishi | Motorstørrelse | 3200 cm <sup>3</sup> |
| Modell | PAJERO | Motoreffekt | 125 kW |
| Registreringsnr. | JD45242 | Drivstofftype | Diesel |

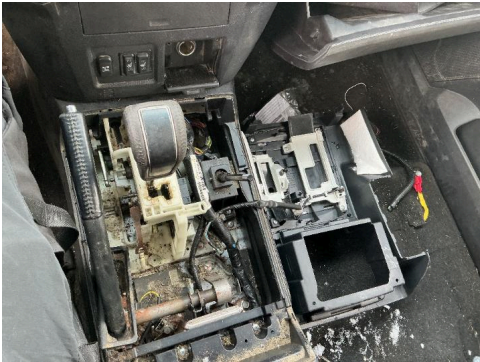
13. Dashbord / midtkonsoll

| Ref.Id | Repareres | Resultat | Beskrivelse |
|---|---|---|---|
| 91.2 | Dashbord / midtkonsoll | Manglende/løse deler eller deksler: | Midtkonsoll |

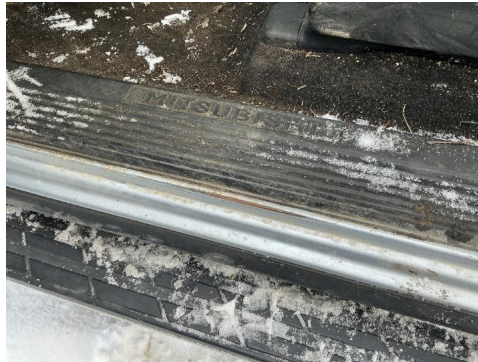
14. Døråpning

| Ref.Id | Repareres | Resultat | Beskrivelse |
|---|---|---|---|
| 97.1 | Døråpning | Sår eller skade: | Venstre fordør |

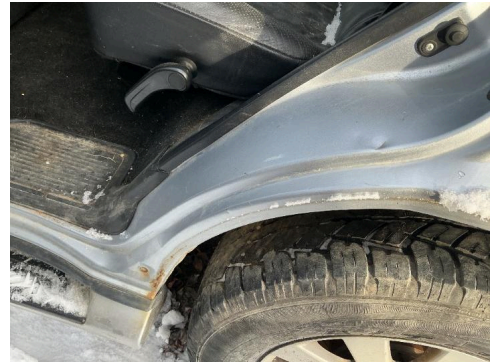
15. Døråpning

| Ref.Id | Repareres | Resultat | Beskrivelse |
|---|---|---|---|
| 97.3 | | Rust: | Venstre bakdør, Høyre bakdør |

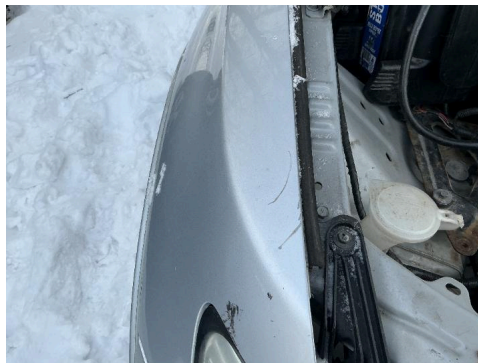
17. Høyre forskjerm

| Ref.Id | Repareres | Resultat | Beskrivelse |
|---|---|---|---|
| 86.3 | Lakk / karosseri utvendig | Lakkriper: | Høyre forskjerm, Støtfanger bak |

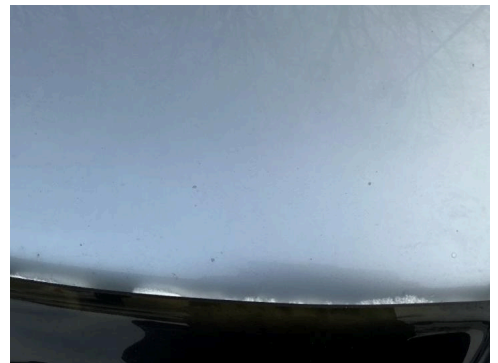
18. Panser

| Ref.Id | Repareres | Resultat | Beskrivelse |
|---|---|---|---|
| 86.14 | | Steinsprut/lakksår | Panser |

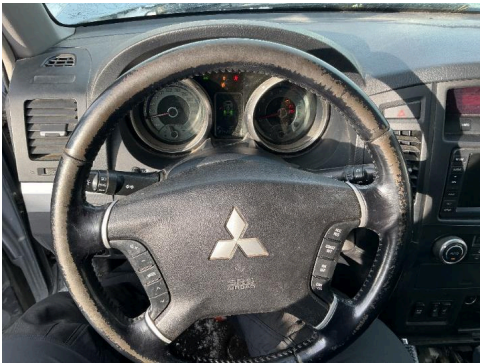
19. Ratt, rattaksel, ledd

| Ref.Id | Repareres | Resultat | Beskrivelse |
|---|---|---|---|
| 71.6 | Ratt, rattaksel, ledd | Løs / slitt rattpolstring | |
| 71.8 | | * Rattaksel mangler deler, ikke koblet til tannstang. | |

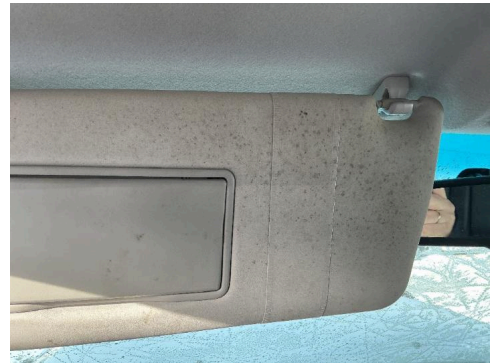
21. Solskjerm

| Ref.Id | Repareres | Resultat | Beskrivelse |
|---|---|---|---|
| 94.6 | Solskjerm | * Misfarget | |

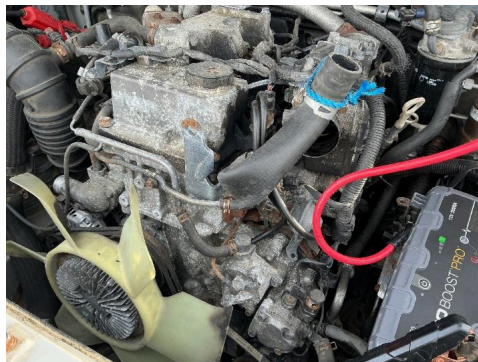
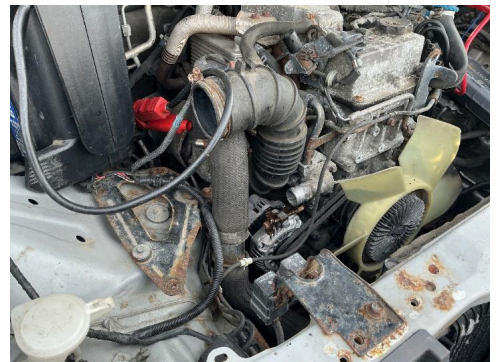
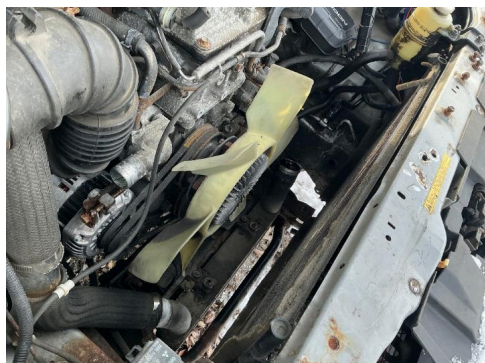
23. Utvendig tilstand motor

| Ref.Id | Repareres | Resultat | Beskrivelse |
|---|---|---|---|
| 28.6 | Utvendig tilstand motor | * Mangler masse deler | |

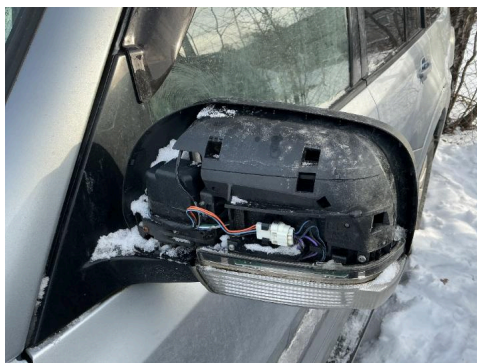
**R** 26. Venstre speil

| Ref.Id | Repareres | Resultat | Beskrivelse |
|---|---|---|---|
| 87.5 | Utvendig speil | Skade på speilramme / -hus | Venstre side |
