# NAF Bruktbiltest

**Testdato**  
19.02.2026

| Bilmerke | Mitsubishi | Motorstørrelse | 2268 cm <sup>3</sup> |
| Modell | Outlander | Motoreffekt | 110 kW |

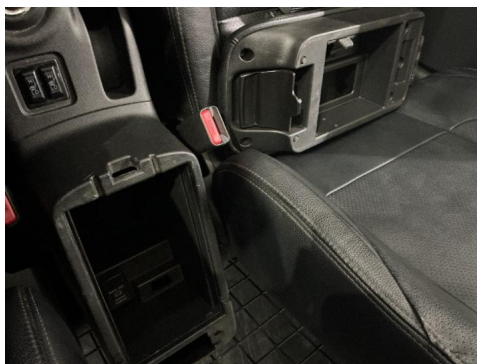
23. Dashbord /midtkonsoll.

| Ref.Id | Repareres | Resultat | Beskrivelse |
|---|---|---|---|
| 10.1 | Dashbord /midtkonsoll. | Manglende/løse deler eller deksler: | Midtkonsoll |

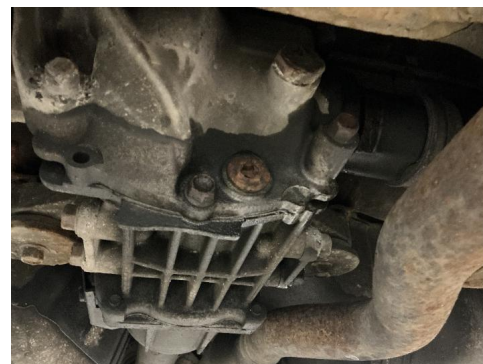
**R** 24. Differensial.

| Ref.Id | Opplysning | Resultat | Beskrivelse |
|---|---|---|---|
| 54.6 | Differensial. | Oljelekkasje/ svetting: | Bakre differensial |

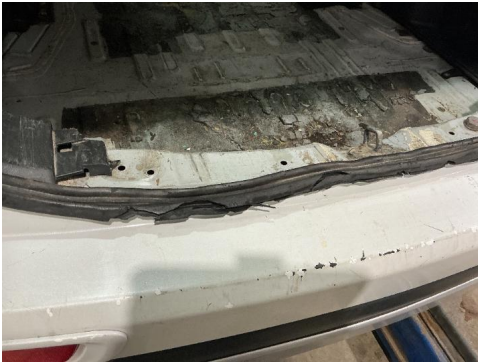
25. Dører.

| Ref.Id | Repareres | Resultat | Beskrivelse |
|---|---|---|---|
| 36.1 | Dører. | Slitt / skade på gummlist: | Bakluke/-dør |

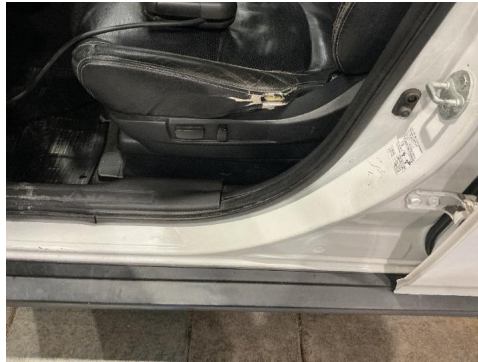
26. Døråpning.

| Ref.Id | Repareres | Resultat | Beskrivelse |
|---|---|---|---|
| 38.2 | Døråpning. | Sår eller skade: | Høyre bakdør, Venstre bakdør, Venstre fordør |

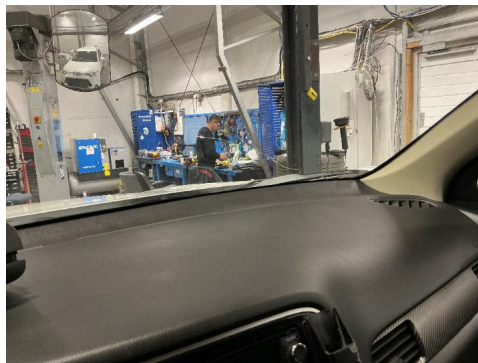
29. Glassruter.

| Ref.Id | Repareres | Resultat | Beskrivelse |
|---|---|---|---|
| 12.2 | Glassruter. | Sprukket/skadet rute | Frontrute |

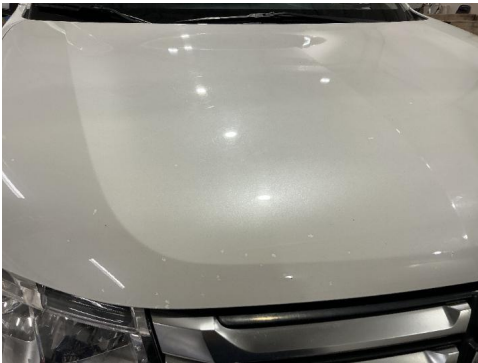
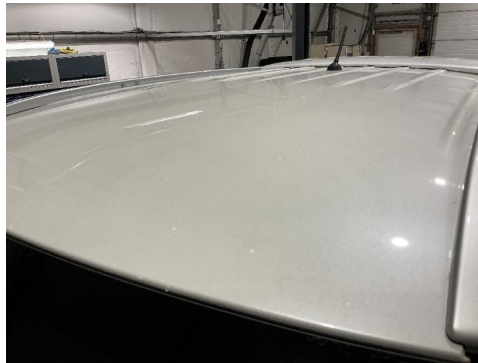
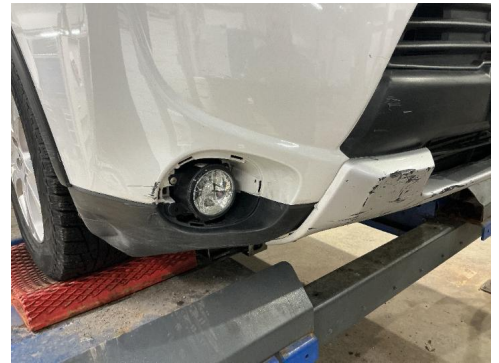
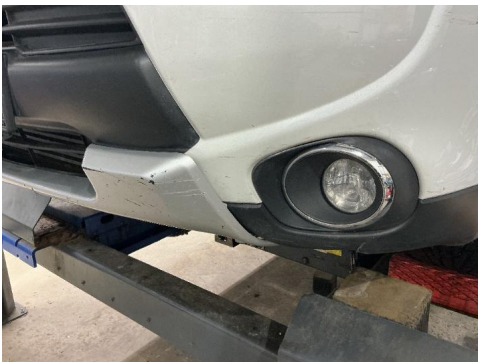
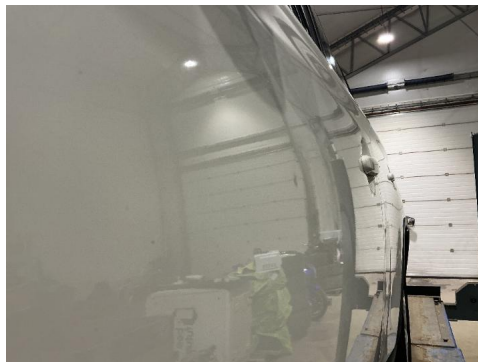
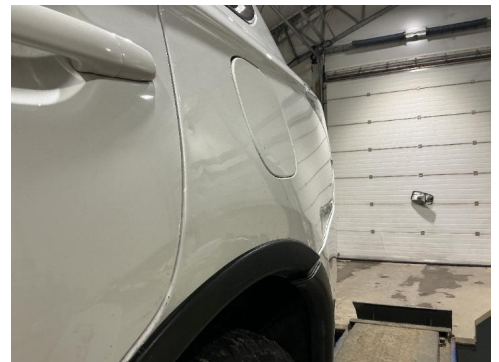
| Ref.Id | Repareres | Resultat | Beskrivelse |
|---|---|---|---|
| 50.2 | Lakk / karosseri utvendig. | Lakkriper: | Høyre bakdør |
| 50.3 | | Steinsprut/lakksår | Venstre bakskjerm |
| 50.8 | | Bulk (er): | Høyre bakskjerm, Høyre fordør, Venstre fordør, Venstre bakdør, Høyre forskjerm, Venstre bakskjerm |
| 50.10 | | Skadet: | Støtfanger foran, Bakluke, Støtfanger bak |
| 50.12 | | Mangelfull kvalitet på replakkering: | Venstre bakdør, Bakluke, Tak, Panser, Venstre bakskjerm, Støtfanger bak |

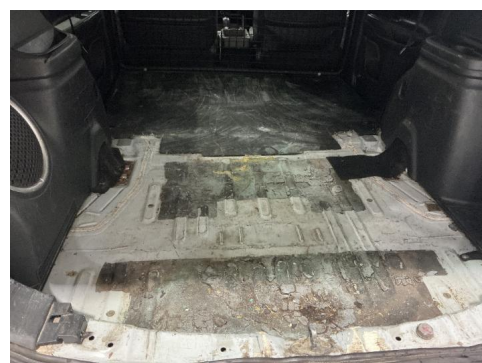
**R** 48. Laste-/bagasjerom.

| Ref.Id | Repareres | Resultat | Beskrivelse |
|---|---|---|---|
| 47.1 | Laste-/bagasjerom. | Skadet gulvteppe | |

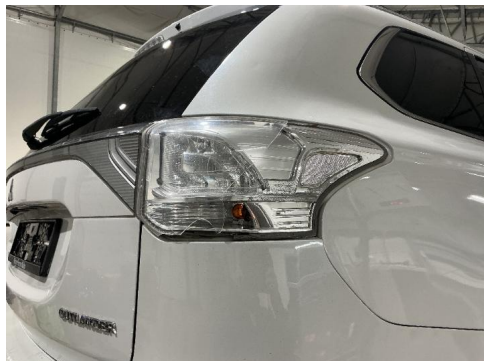
49. Lykter/lys - tilstand.

| Ref.Id | Repareres | Resultat | Beskrivelse |
|---|---|---|---|
| 26.1 | Lykter/lys - tilstand. | Skadet lyktelass: | Høyre baklys |

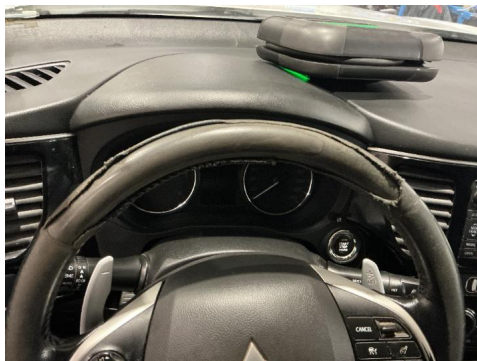
**R** 50. Ratt, rattaksel, ledd.

| Ref.Id | Repareres | Resultat | Beskrivelse |
|---|---|---|---|
| 5.1 | Ratt, rattaksel, ledd. | Løs / slitt rattpolstring | |

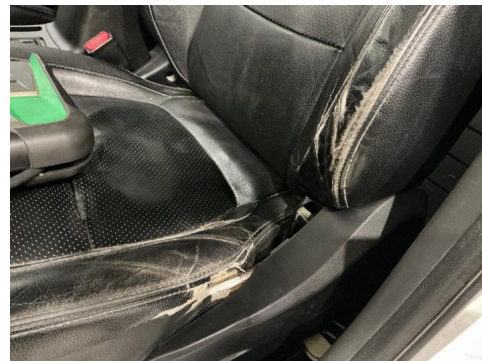
**R** 51. Seter.

| Ref.Id | Repareres | Resultat | Beskrivelse |
|---|---|---|---|
| 42.1 | Seter. | Hull/rift gjennom setetrekk: | Venstre foran |
