**VOLKSWAGEN E-GOLF FORHJULSDRIFT**
**TESTDATO: 17.02.2026**
**KODE: 1950844**

**EL82496**

NBF Tilstandsrapport er utarbeidet av Norges Bilbransjeforbund og Forbrukerrådet.

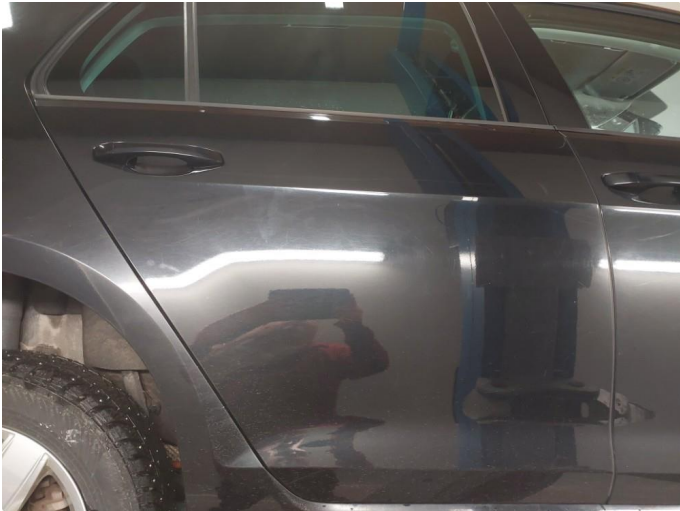
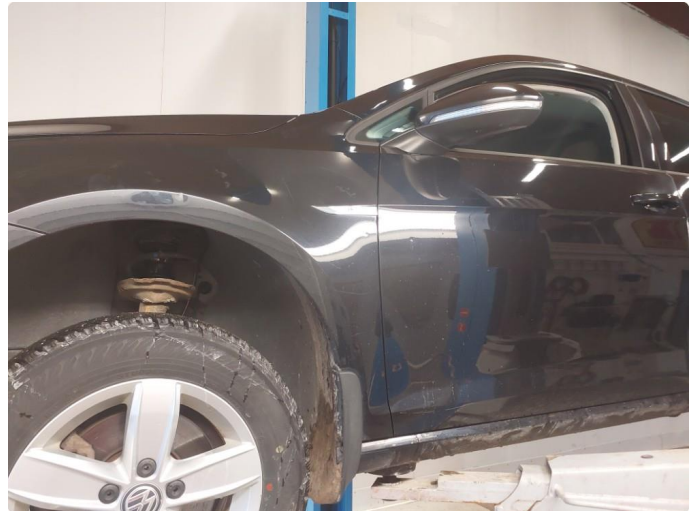
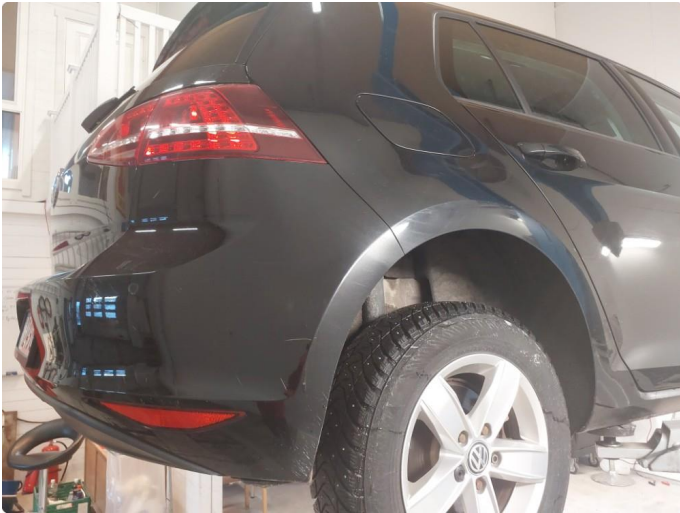
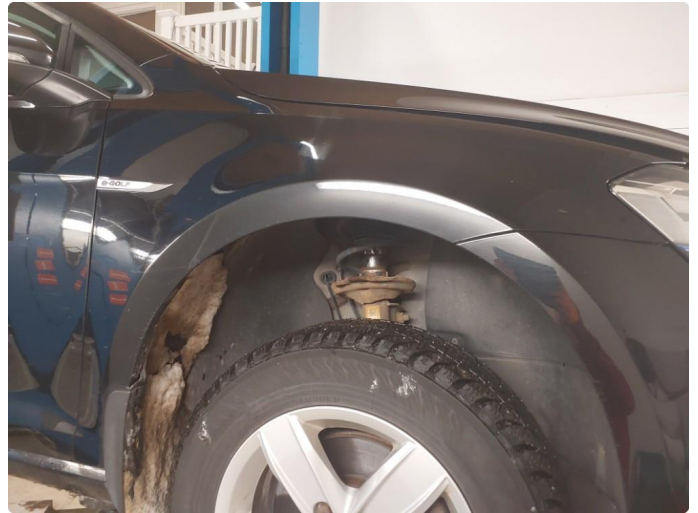
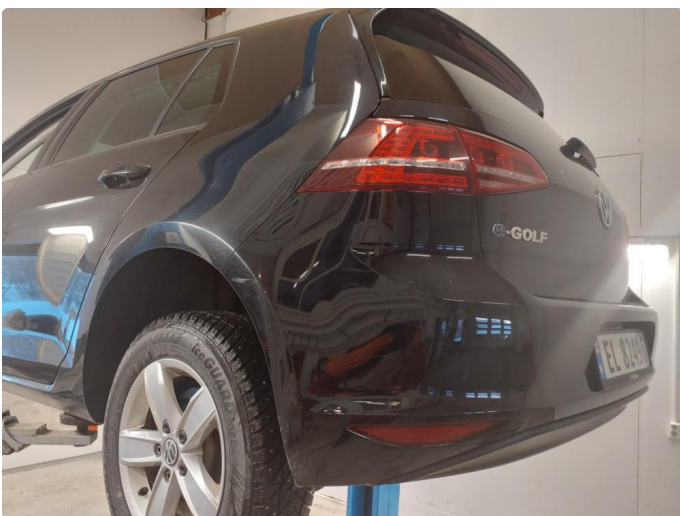
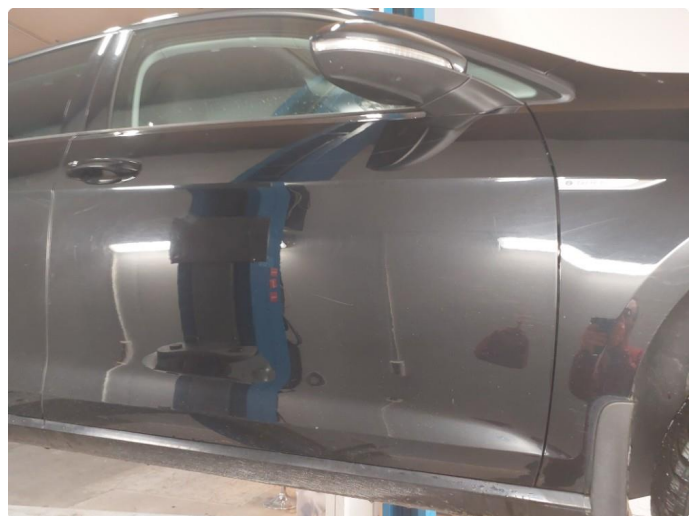
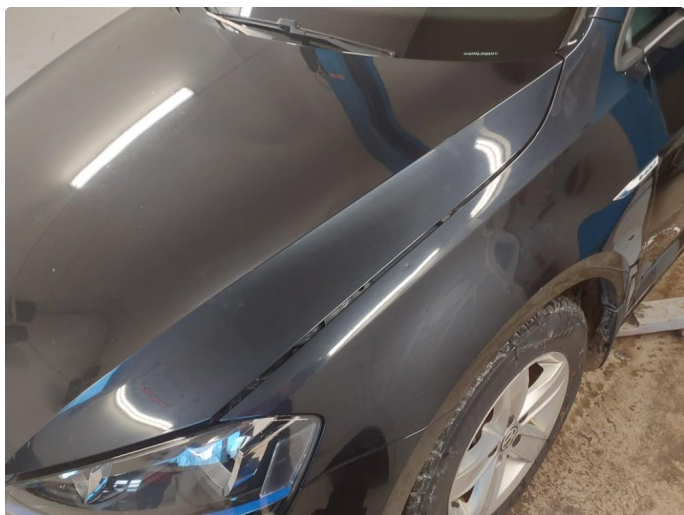
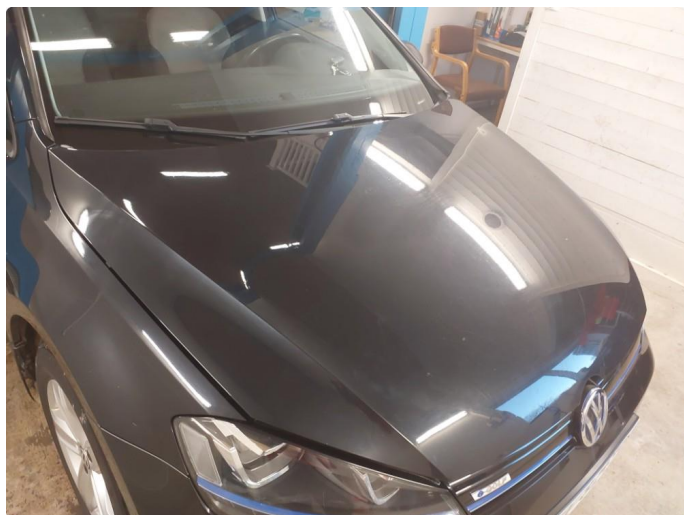
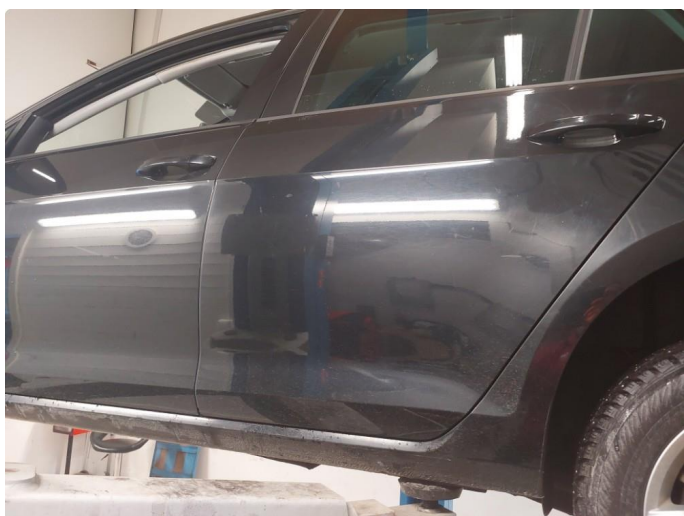
| Punkt | Beskrivelse | Plassering |
|---|---|---|
| 1.1 Lakk | generelt mye bruksslitasje | |

1.1 Generelt mye bruksslitasje

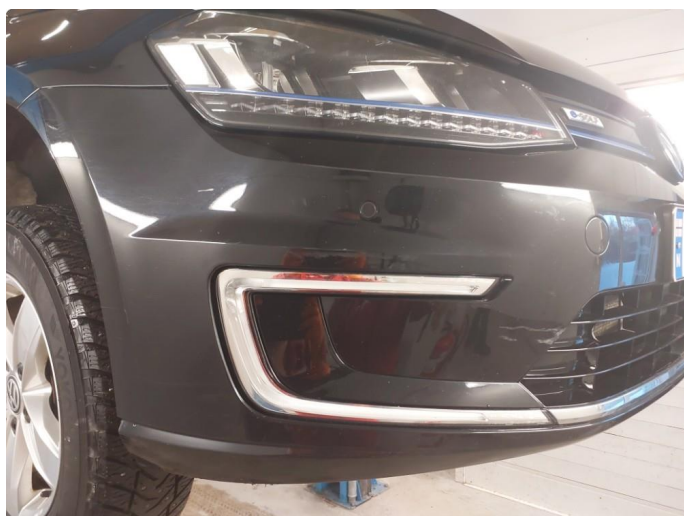
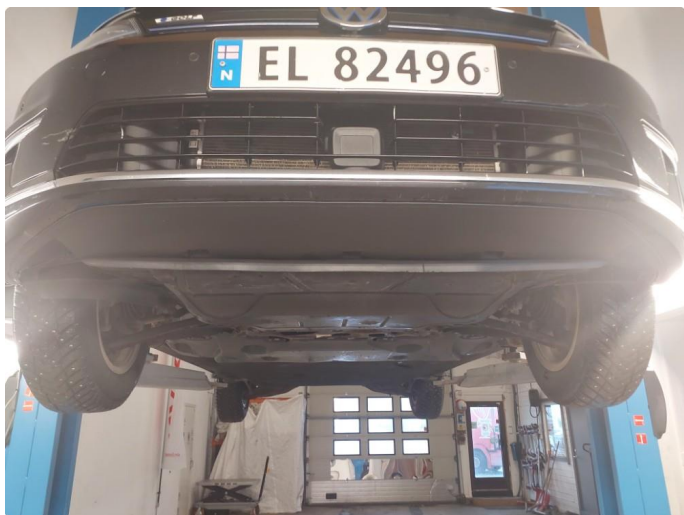
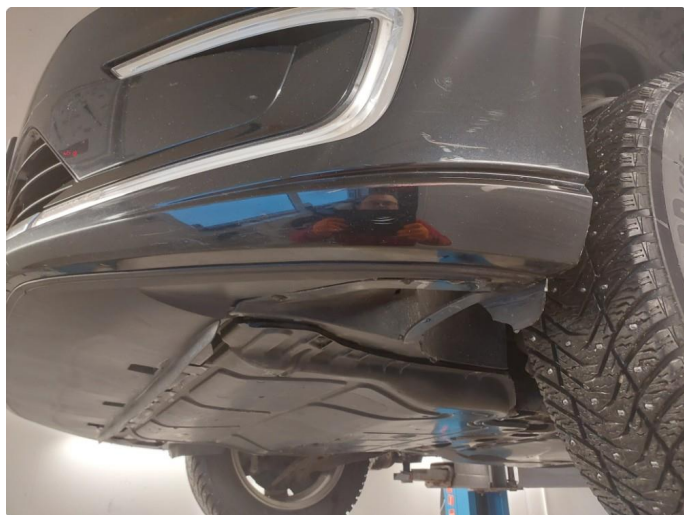
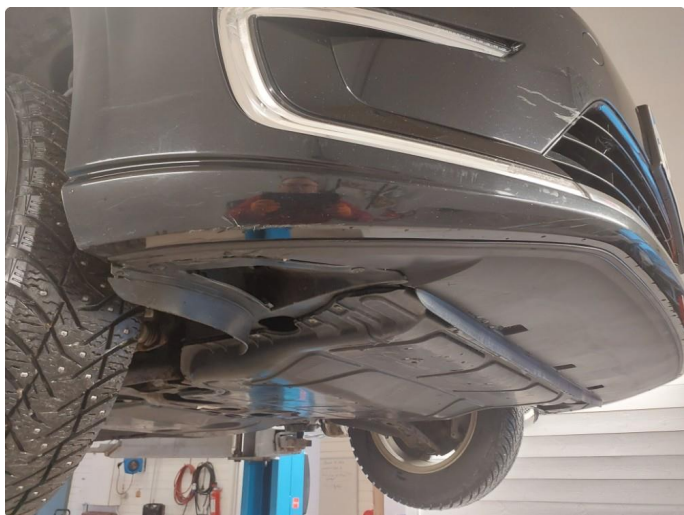
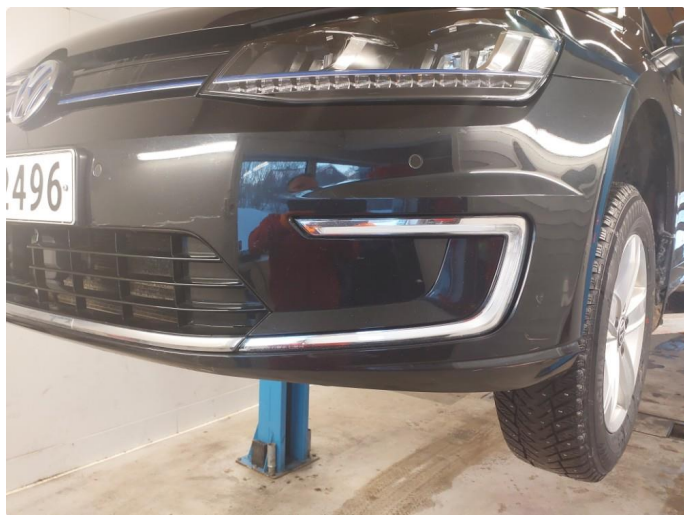
| Punkt | Beskrivelse | Plassering |
|---|---|---|
| 1.2 Støtfanger | skrubbskader underkant | |

1.2 Skrubbskader underkant

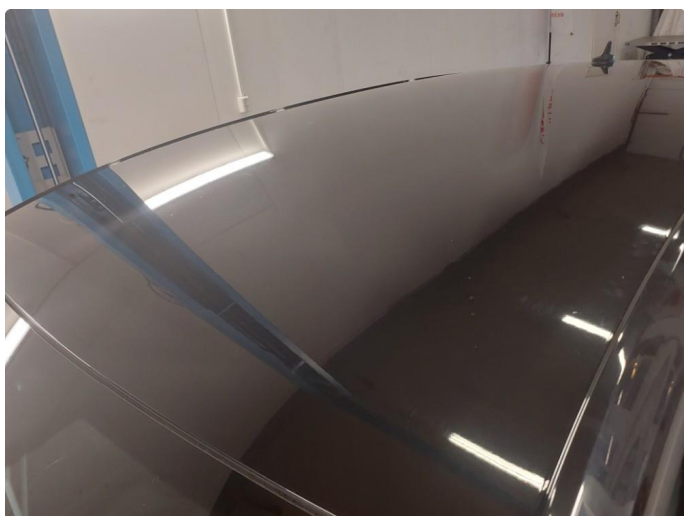
| Punkt | Beskrivelse | Plassering |
|---|---|---|
| 1.3 Tak | steinsprang med noe rust | |

1.3 Steinsprang med noe rust

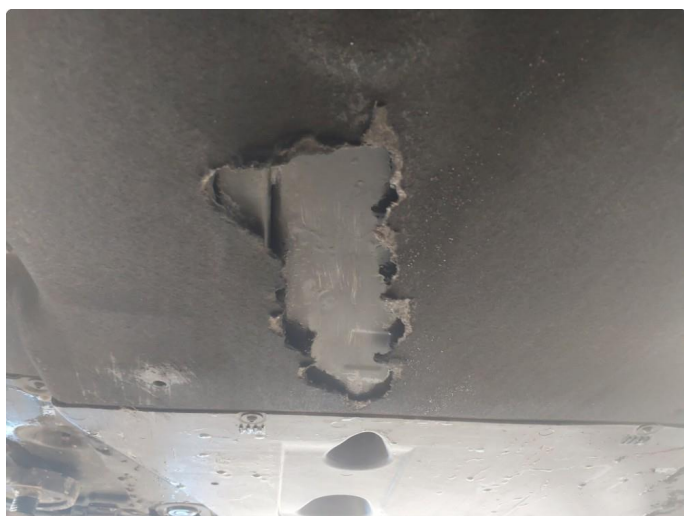
| Punkt | Beskrivelse | Plassering |
|---|---|---|
| 2.1 El/hybrid batteripakke | Besyttelsesplate skadet, skrapemerke på batteripakke. Ikke kritisk | |

2.1 Besyttelsesplate skadet, skrapemerke på batteripakke. Ikke kritisk
