# NAF Bruktbiltest

**Testdato**  
19.02.2026

| Modell | TRANSPORTER | Motoreffekt | 110 kW |
| Registreringsnr. | NF87191 | Drivstofftype | Diesel |

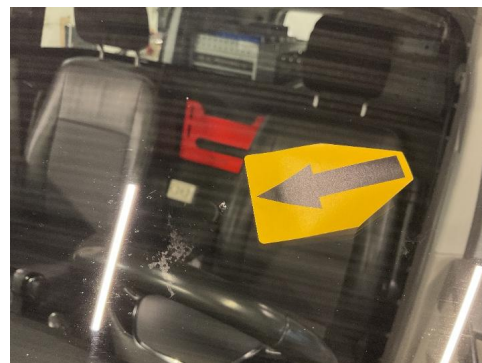
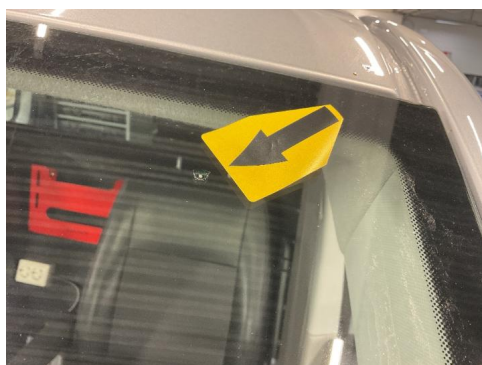
| Ref.Id | Repareres | Resultat | Beskrivelse |
|---|---|---|---|
| 81.2 | Frontrute | En eller flere steinsprutrosetter som ikke er utbedret <ul style="list-style-type: none"><li>Reparasjonsmetode:Reparasjon</li></ul> | |

27. Frontrute

28. Frontrute

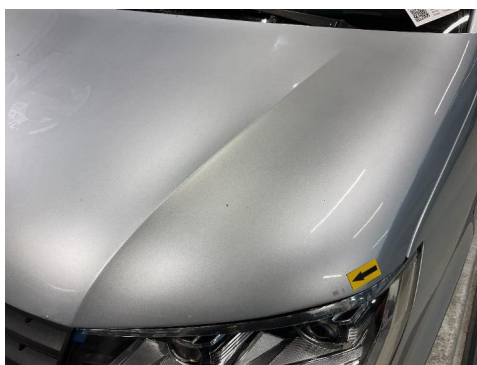
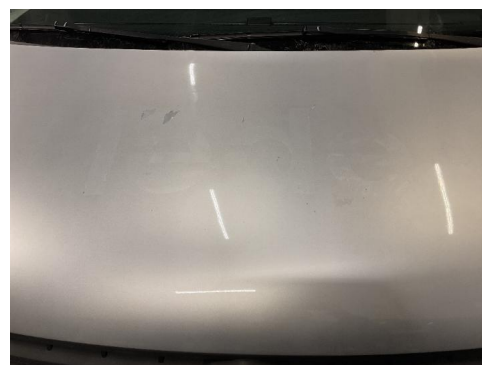
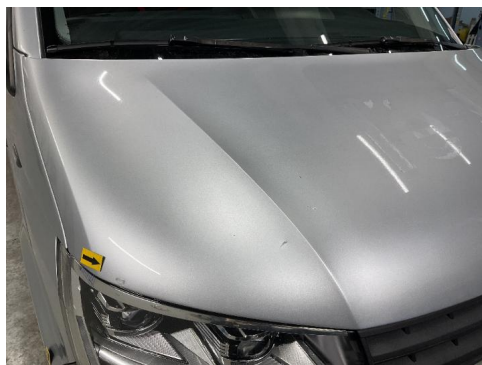
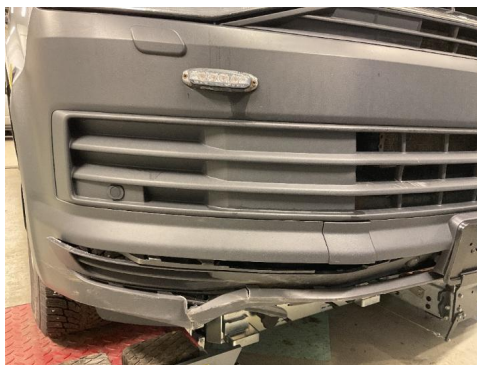
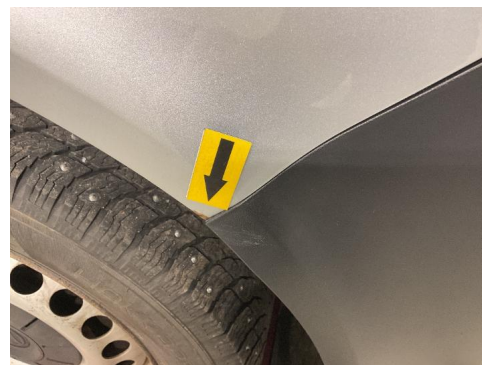
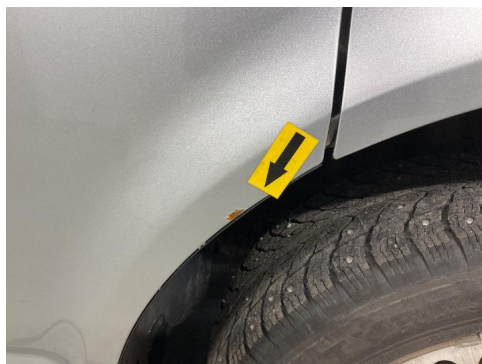
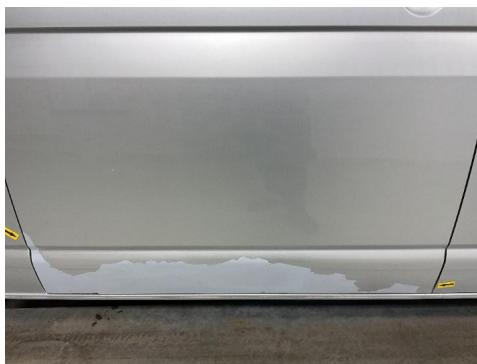
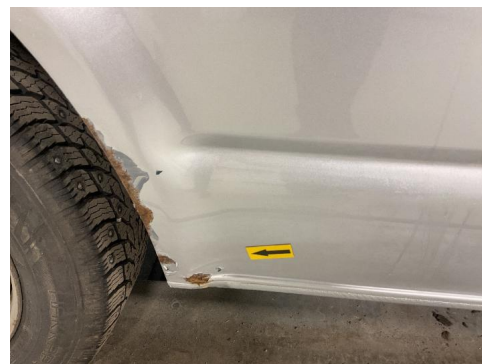
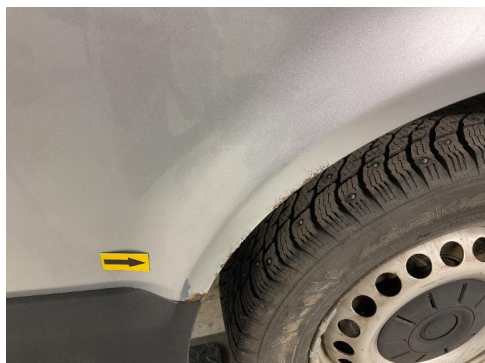
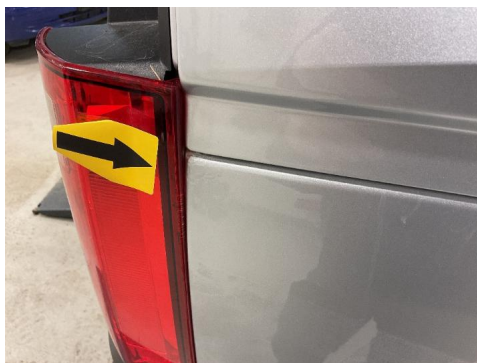
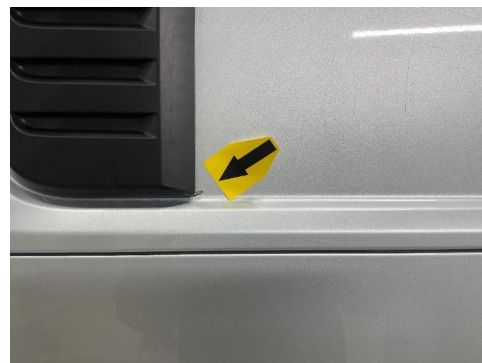
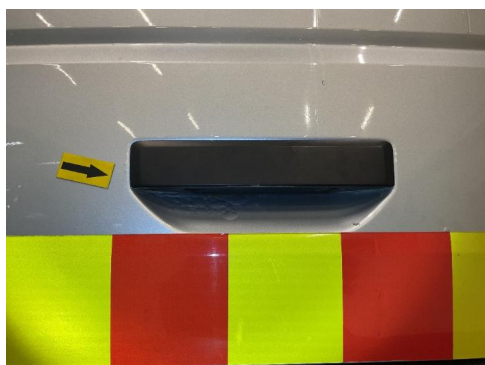
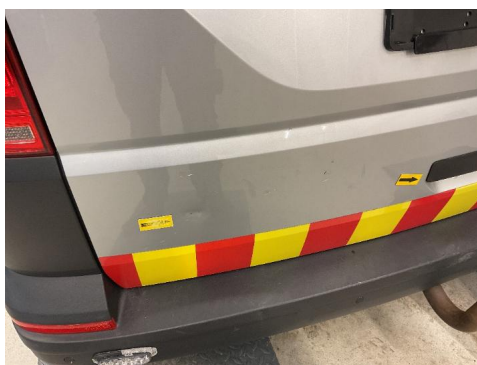
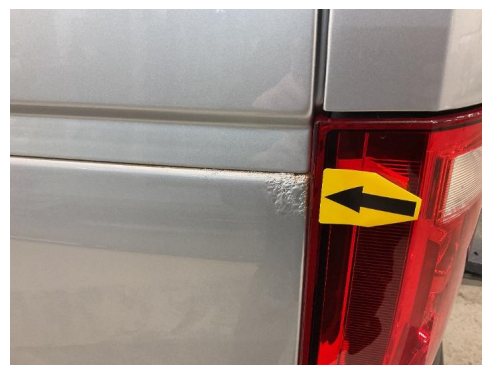
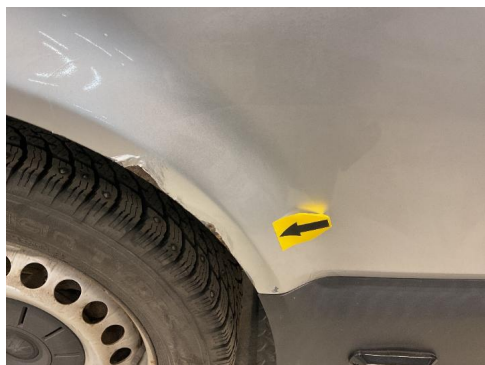
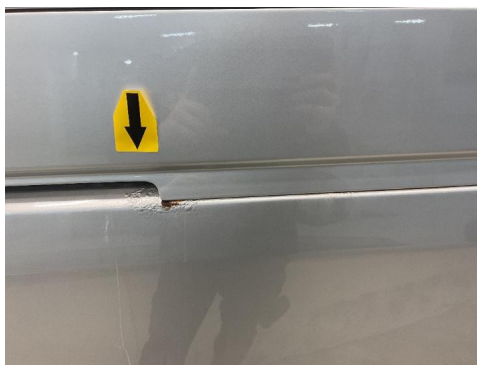
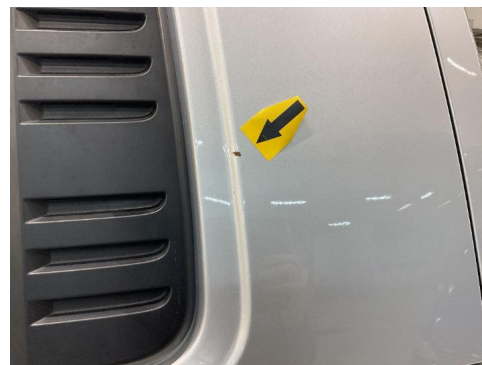
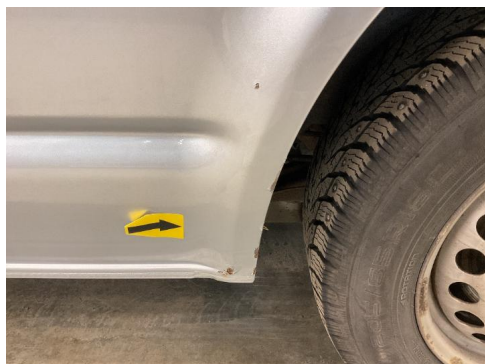
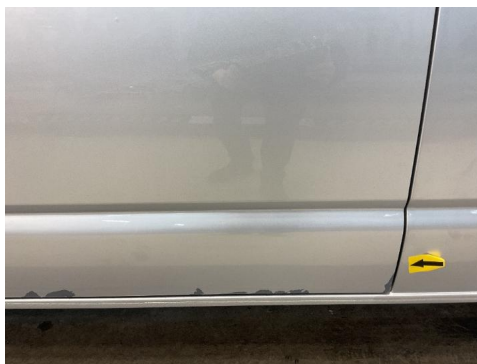
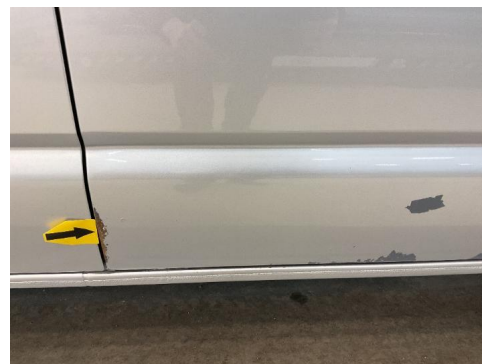
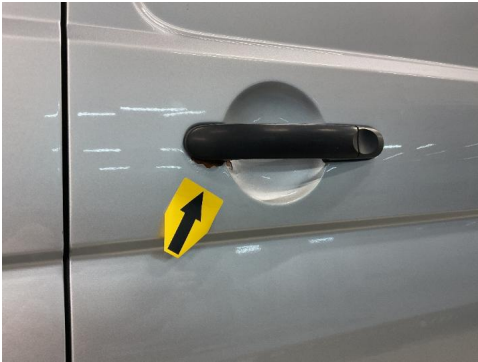
| Ref.Id | Repareres | Resultat | Beskrivelse |
|---|---|---|---|
| 86.2 | Lakk / karosseri utvendig | Skadet: | Støtfanger foran, Bakluke |
| 86.12 | | Rustangrep: | Høyre forskjerm, Høyre fordør, Venstre bakskjerm, Høyre bakskjerm |
| 86.15 | | Lakklipp/flassing | Panser, Venstre bakdør, Høyre bakdør |

| Ref.Id | Opplysning | Resultat | Beskrivelse |
|---|---|---|---|
| 86.21 | Lakk / karosseri utvendig | Diverse småbulker/lakkriper | |

29. Lakk / karosseri utvendig

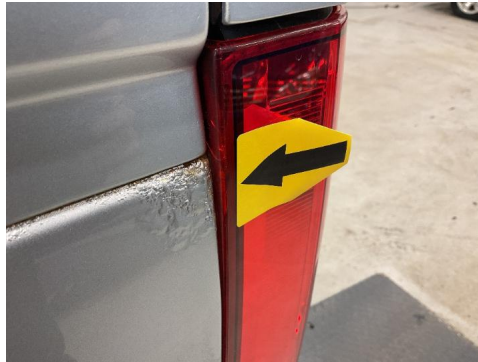
| Ref.Id | Repareres | Resultat | Beskrivelse |
|---|---|---|---|
| 17.7 | Lys | Krakerert lykteglass | Venstre baklys |

| Ref.Id | Opplysning | Resultat | Beskrivelse |
|---|---|---|---|
| 17.30 | Lys | Krakerert lykteglass | Høyre baklys |

50. Lys

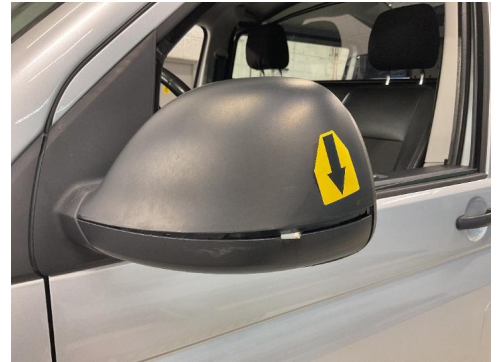
| Ref.Id | Repareres | Resultat | Beskrivelse |
|---|---|---|---|
| 87.5 | Utvendig speil | Skade på speilramme / -hus | Venstre side |

51. Utvendig speil

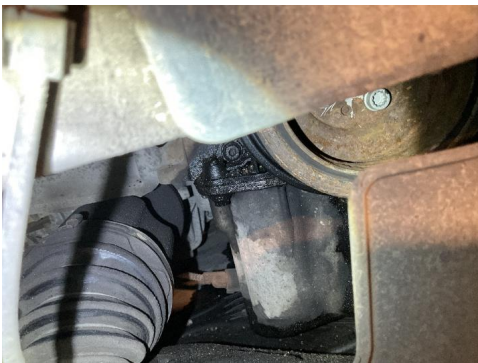
| Ref.Id | Repareres | Resultat | Beskrivelse |
|---|---|---|---|
| 28.1 | Utvendig tilstand motor | Oljelekkasje på motor - rengjør før nærmere kontroll | |

52. Utvendig tilstand motor
