**CITROËN E-JUMPY FORHJULSDRIFT**
**TESTDATO: 23.02.2026**
**KODE: 1955093**

**EC56602**

**TILSTANDSRAPPORT**
**OPPSUMMERT STATUS PÅ KJØRETØY**

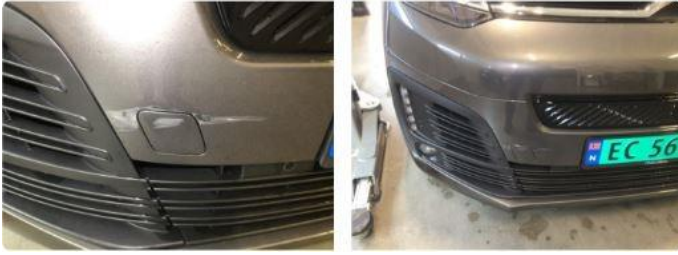
| Punkt | Beskrivelse | Plassering |
|---|---|---|
| 1.1 Støtfanger | Riper i overflaten på høyre side front. Blir noe utbedret med smartrepair. | |

1.1 Riper i overflaten på høyre side front. Blir noe utbedret med smartrepair.

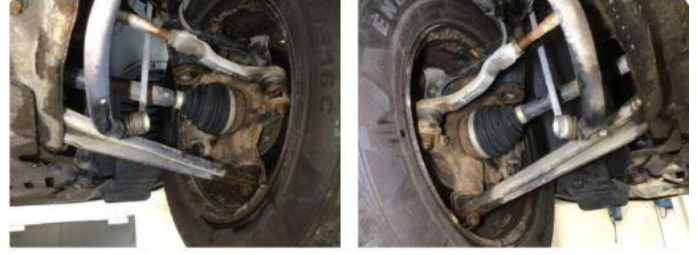
| Punkt | Beskrivelse | Plassering |
|---|---|---|
| 2.1 Forstilling | Overflaterust i forstilling, ingen tiltak kreves | |

2.1 Overflaterust i forstilling, ingen tiltak kreves
