# NAF Bruktbiltest

**Testdato**  
20.02.2026

| Modell | PASSAT | Motoreffekt | 125 kW |
| Registreringsnr. | BD82050 | Drivstofftype | Diesel |

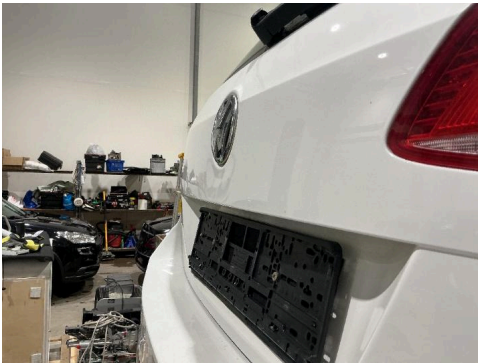
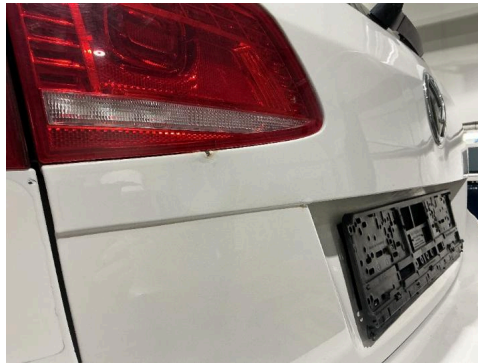
| Ref.Id | Repareres | Resultat | Beskrivelse |
|---|---|---|---|
| 86.6 | | Bulk (er): | Bakluke |
| 86.12 | | Rustangrep: | Bakluke, Tak, Venstre fordør, Høyre fordør, Venstre bakdør, Høyre bakskjerm |

31. Bakluke

**R** 32. Bakluke

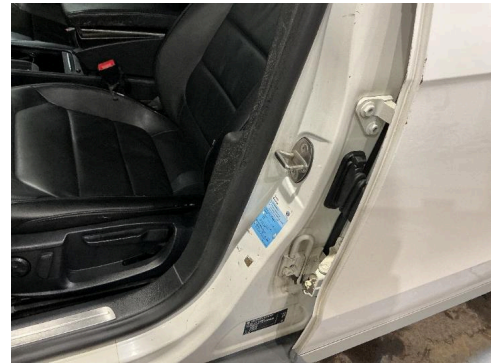
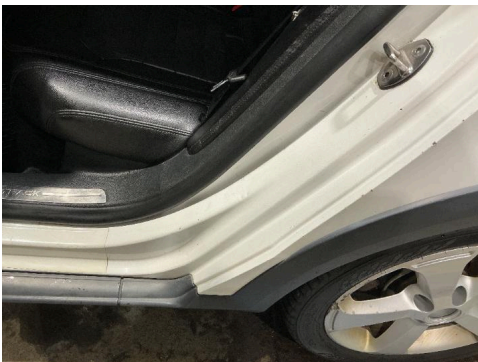
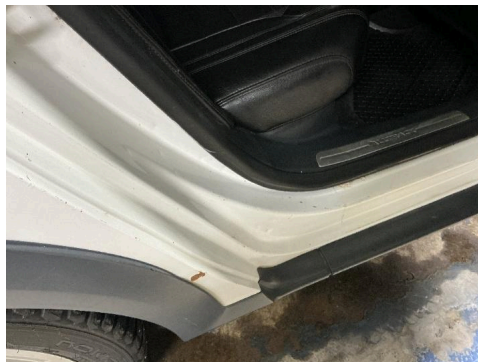
| Ref.Id | Repareres | Resultat | Beskrivelse |
|---|---|---|---|
| 97.1 | Døråpning | Sår eller skade: | Venstre fordør, Venstre bakdør, Høyre bakdør |

**R** 33. Døråpning

34. Døråpning

**R** 35. Døråpning

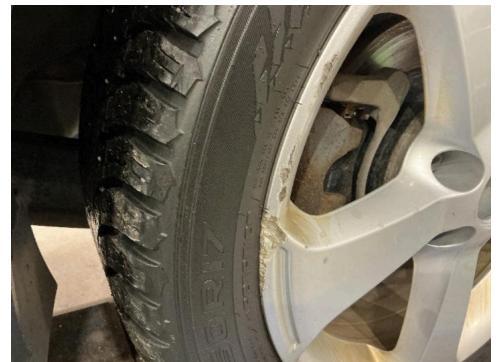
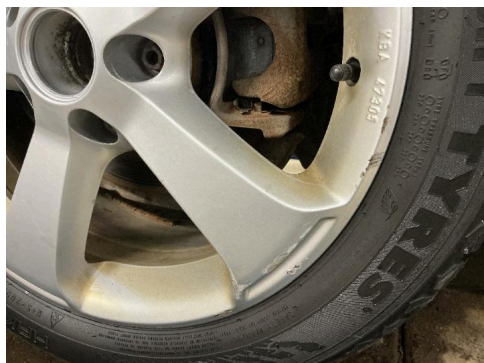
| Ref.Id | Repareres | Resultat | Beskrivelse |
|---|---|---|---|
| 66.3 | Felg | Skadet felg: | Venstre bak |
| 66.8 | | Vesentlig ripe / hakk: | 1 felg |

**R** 36. Felg

37. Felg

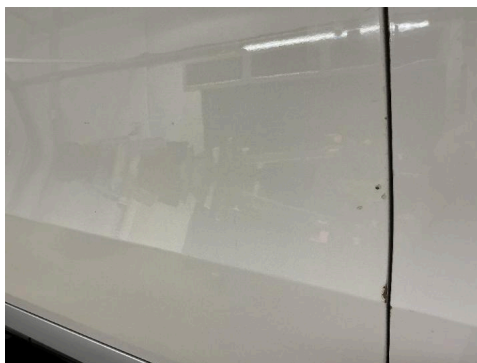
| Ref.Id | Repareres | Resultat | Beskrivelse |
|---|---|---|---|
| 86.14 | | Steinsprut/lakksår | Panser, Høyre bakdør, Venstre bakskjerm, Høyre bakskjerm |

**R** 38. Høyre bakdør

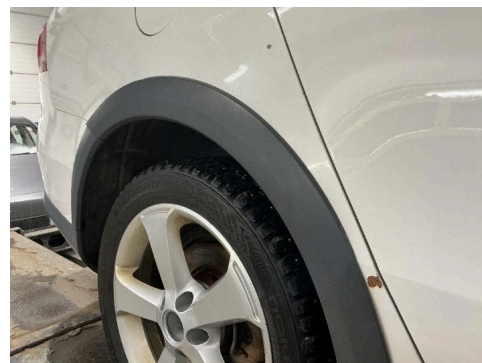
**R** 39. Høyre baksjerm

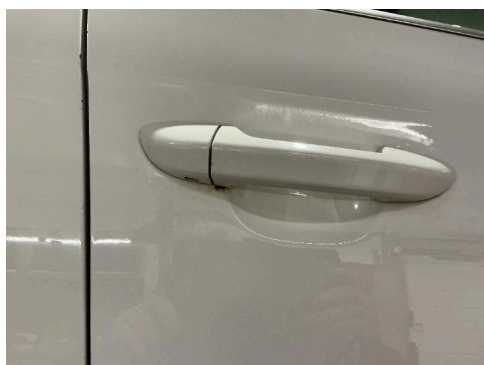
40. Høyre fordør

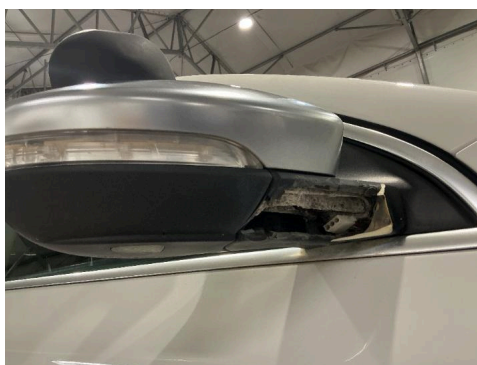
| Ref.Id | Repareres | Resultat | Beskrivelse |
|---|---|---|---|
| 87.5 | Utvendig speil | Skade på speilramme / -hus | Venstre side, Høyre side |

**R** 41. Høyre speil

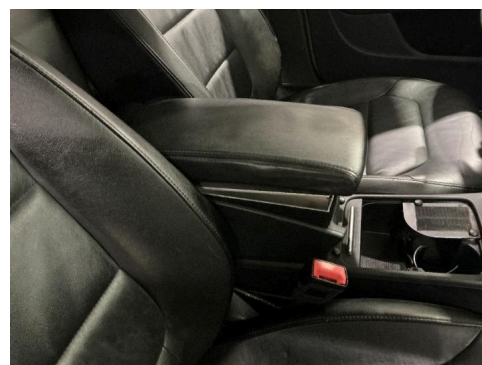
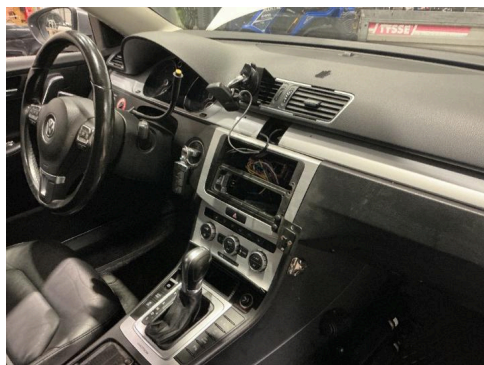
| Ref.Id | Repareres | Resultat | Beskrivelse |
|---|---|---|---|
| 103.4 | Interiør generelt | * Fjerne resterende politi utstyr | |

| Ref.Id | Opplysning | Resultat | Beskrivelse |
|---|---|---|---|
| 86.36 | | * Div. merker etter montert politi utstyr.<br>Div. limrester etter dekor | |
| 103.6 | Interiør generelt | * Div. merker etter montert politi utstyr. | |

**R** 42. Interiør generelt

43. Interiør generelt

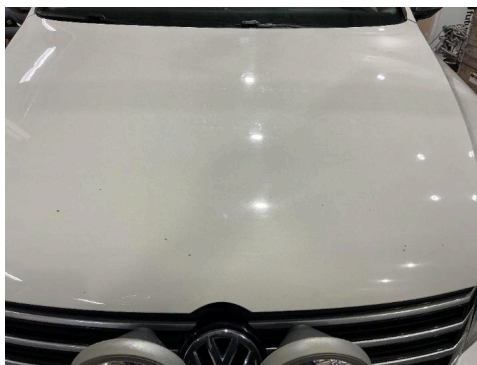
**O** 44. Panser

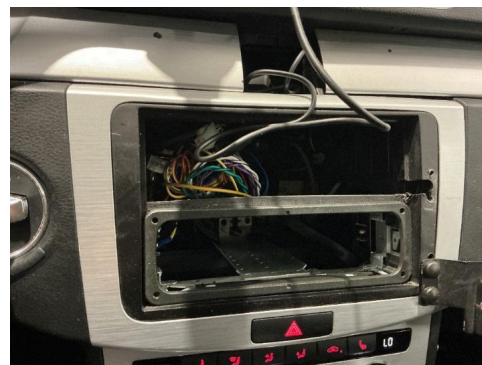
| Ref.Id | Repareres | Resultat | Beskrivelse |
|---|---|---|---|
| 46.9 | Radio / Multimedia | * Mangler radio | |

**R** 45. Radio / Multimedia

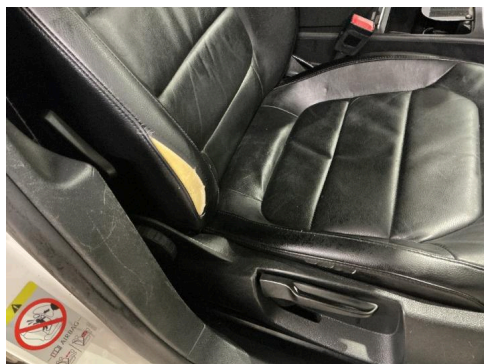
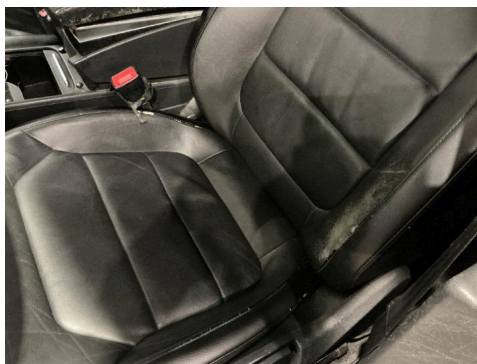
| Ref.Id | Repareres | Resultat | Beskrivelse |
|---|---|---|---|
| 98.3 | Seter | Hull/rift gjennom setetrekk: | Høyre foran, Venstre foran |

46. Seter

**R** 47. Seter

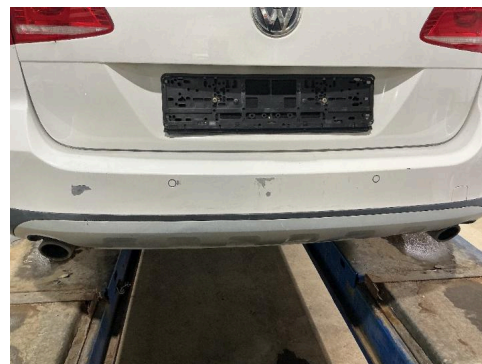
| Ref.Id | Repareres | Resultat | Beskrivelse |
|---|---|---|---|
| 86.3 | Lakk / karosseri utvendig | Lakkriper: | Støtfanger foran, Støtfanger bak |

**R** 48. Støtfanger bak

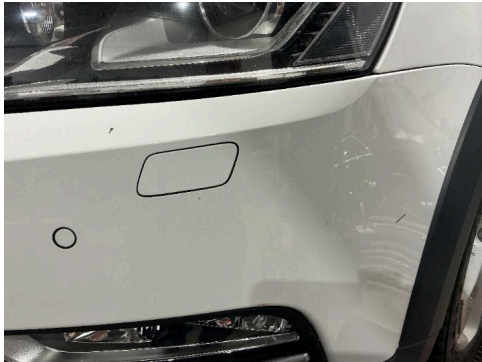
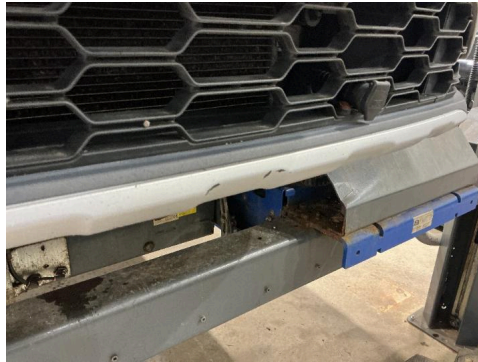
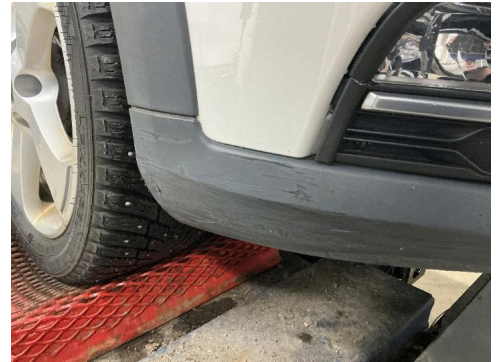
49. Støtfanger foran

50. Støtfanger foran

51. Støtfanger foran

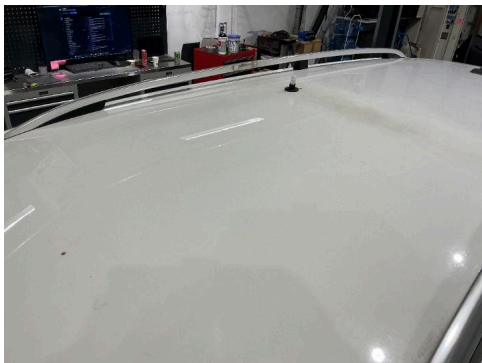
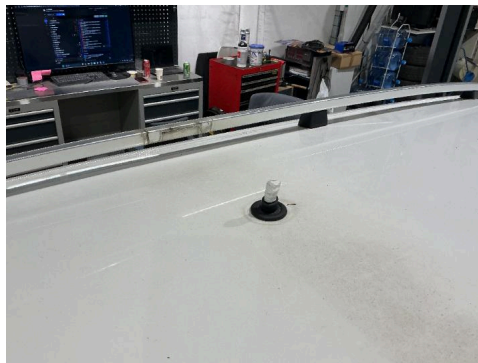
52. Tak

53. Tak

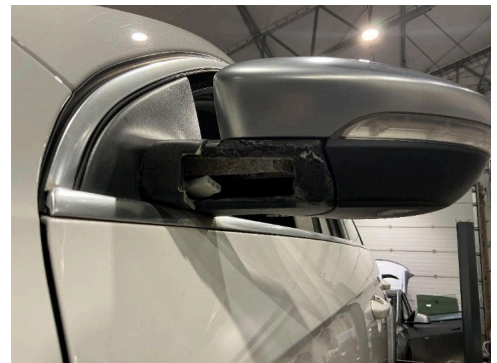
54. Utvendig speil

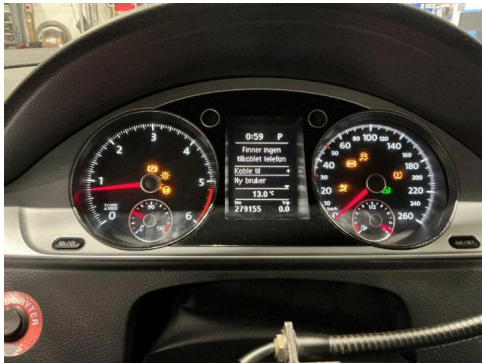
| Ref.Id | Repareres | Resultat | Beskrivelse |
|---|---|---|---|
| 21.17 | Varsellamper | * Flere varsellamper lyser, se bilde. | |

55. Varsellamper

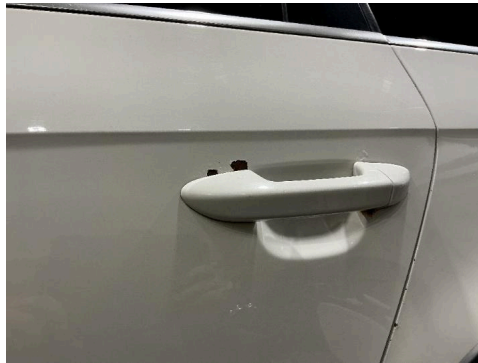
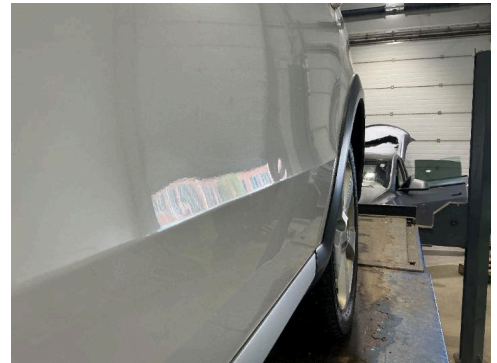
56. Venstre bakdør

57. Venstre bakdør

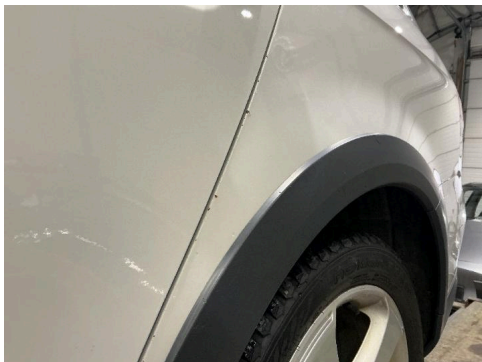
58. Venstre baksjerm

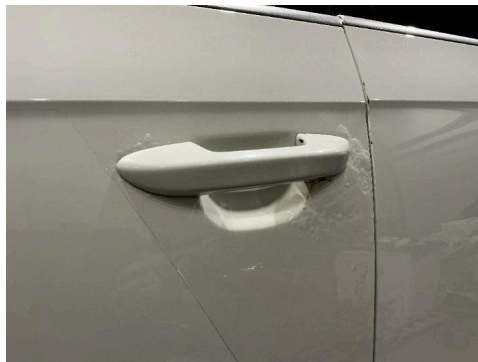
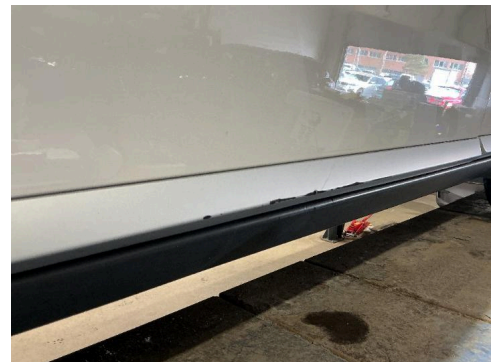
59. Venstre fordør

60. Venstre fordør

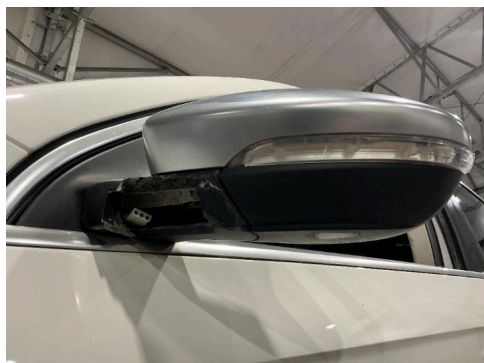
61. Venstre speil
